種別	工種	事例名	シート番号
漏水	給排水	汚水集合管接合部からの漏水	1-5

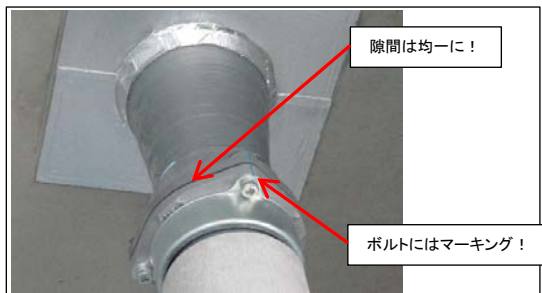
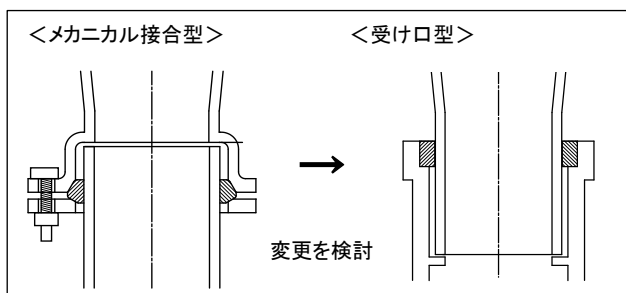
漏水個所の集合管を確認したところ、配管（硬質ポリ塩化ビニル管）と集合管を接続するメカニカル接合部の締付ボルト3か所の内1か所の締付が不足しており、その周辺からの漏水が確認された。締付不足は施工時の締め忘れが原因であると考えられる。

フランジ部の漏水により錆が発生

3か所の内1か所のボルト締付不良

- ・集合管メカニカル接合部の一部部品とパッキンを新規に取り替えボルトの締め込みを確実に行った。

- ・メカニカル接合部のボルトは規定トルクにて締め付け作業を行い完了後は全数マーキングを実施する
- ・メカニカル接合部分のパッキンの隙間がボルト締付後均一になっている事を確認する。
- ・客先の仕様確認を行った上で可能であれば集合管と配管の接続部の形状をメカニカル接合型から受け口型へ変更する。
