## 「トラブルに学ぶ若手職員向け事例集」目次

種別	工種	事例名	シート番号
漏水	給排水	置床工事時の針が給湯管を貫通し漏水	1-1

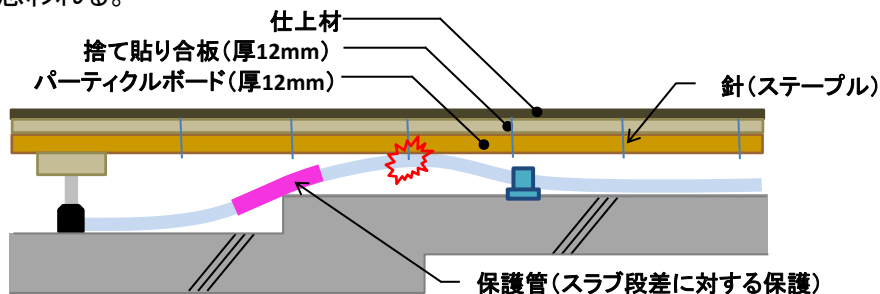
マンションにおいて、竣工後、約1年経過して漏水が発生。置床のパーティクルボードに打ち付ける捨て貼り合板に使用したタッカーの針(ステープル)がパーティクルボードを貫通し、下部にある給湯管(架橋ポリエチレン管)を傷つけていた。

竣工検査時の脈動水圧試験では水圧の降下はなく漏水はしていなかった。入居後の使用により給湯管を傷つけていた針が腐食、あるいは配管の伸縮により針が徐々に外れ漏水したと思われる。

漏水箇所手前の点検口周辺部で該当配管を切断し、機械式継手にて接続。以降配管を引き直した。

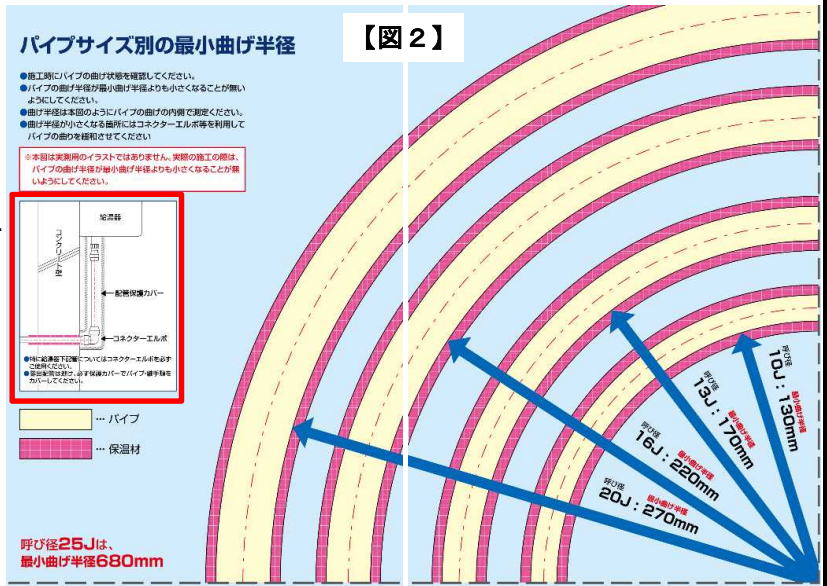
【図1】注意事項と参考資料

パイプスペースの有効寸法が狭く、給湯器と配管スリーブの位置が近かったため、【図2】のポリブテンパイプの最小曲げ半径が確保出来ず、急激な曲げにより、ポリブテンパイプに負荷が掛かり亀裂が入ったものと思われる。

接続部および固定部付近でパイプを強く曲げて配管しないでください。継手やパイプに負荷がかかり漏水する場合があります。

市販されている配管曲げサポート部材でカタログ巻末掲載の最小曲げ半径以下の曲げになるものは使用しないでください。

パイプを構造物の角(梁、スラブ段差等)に強く押し当てるように配管しないでください。また基礎貫通配管では、貫通部でパイプを立上げ部角に押し付けるように固定しないでください(適切な支持間隔を確保してください)。局所的にパイプが最小曲げ半径以下になる危険性があります。

1. メーカーの「最小曲げ半径」の施工基準の周知徹底を行う。(ポリブテンパイプのメーカーカタログには、給湯器下配管にはコネクターエルボを必ず使用する事と記載あり。【図2】)
2. パイプスペースの有効寸法を計画段階で確保する。
3. スリーブの位置を施工前に確認し配管に余裕を持たせる。

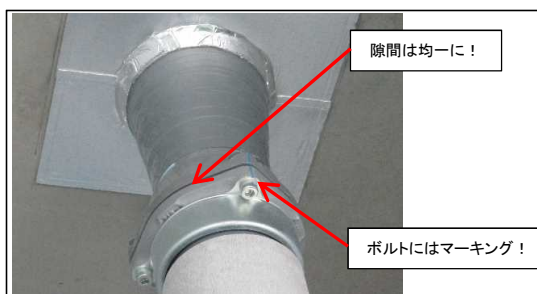
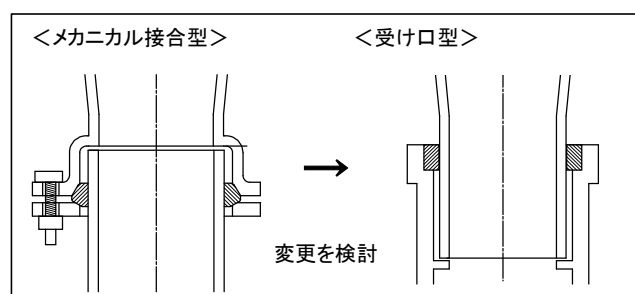
漏水個所の集合管を確認したところ、配管（硬質ポリ塩化ビニル管）と集合管を接続するメカニカル接合部の締付ボルト3か所の内1か所の締付が不足しており、その周辺からの漏水が確認された。締付不足は施工時の締め忘れが原因であると考えられる。

フランジ部の漏水により錆が発生

3か所の内1か所のボルト締付不良

- ・集合管メカニカル接合部の一部部品とパッキンを新規に取り替えボルトの締め込みを確実に行った。

- ・メカニカル接合部のボルトは規定トルクにて締め付け作業を行い完了後は全数マーキングを実施する
- ・メカニカル接合部分のパッキンの隙間がボルト締付後均一になっている事を確認する。
- ・客先の仕様確認を行った上で可能であれば集合管と配管の接続部の形状をメカニカル接合型から受け口型へ変更する。

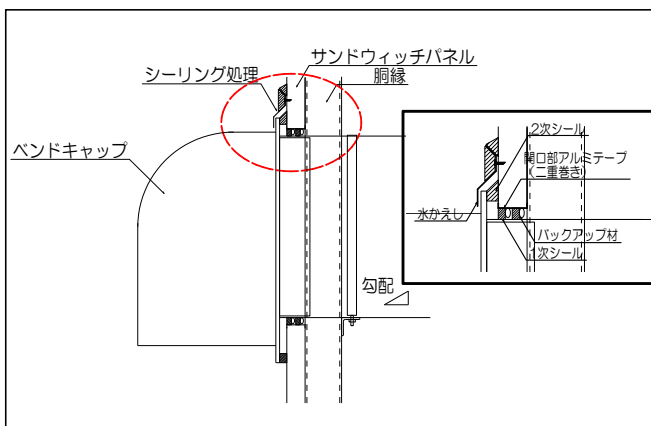
ベントキャップ納まり<参考例>

- 事例.1 ベントキャップ廻りのシール材の劣化及びダクトの勾配不良が主な原因と考えられるがベントキャップの吹出し部から直接雨水が吹き込んだ可能性もある。
- 事例.2 ウエザーカバー廻りのシール材の劣化及び納まりの検討不足が主な原因である。

上記、漏水により、シール材の再処理やダクト内の勾配是正、水抜き穴の設置等対応を行ったが重要なことは、雨水の侵入を発生させない為に、外壁貫通部の処理方法や納まりについて現場毎に施工前に十分建築担当者及び工事監理者とも検討を行い、施工要領書、ディテール等を作成し、その内容に沿って確実に施工を行う事である。下記にディテールの参考例を示す。

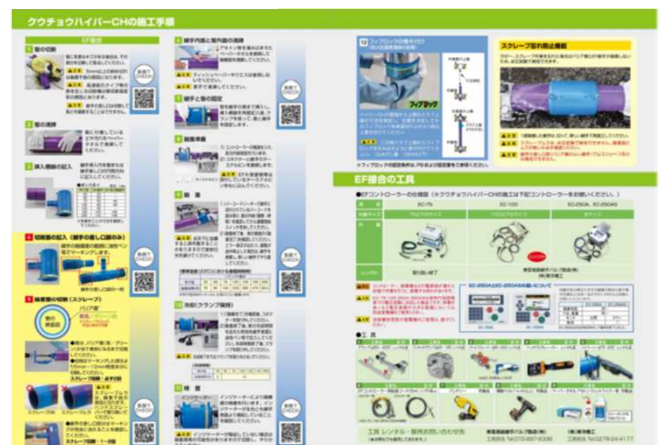
メーカー 施工要領(例)

当該融着接合箇所において、融着完了を示すインジケータは正常であったが、漏水発生部分のサンプルをメーカーにて検証したところ、施工時の融着作業の際に直管側のスクレープ(皮むき)に不備があることが判明した。

- 融着接合部の不具合(漏水)はほぼメーカーが定めた要領から逸脱した場合が殆どであるので、メーカーの作業講習受講者が作業することはもちろんのこと、必ずメーカー施工要領に則り施工する。
- スクレープ不足でもインジケータが隆起することがあるため過信せず、必ずメーカー作業要領に則り施工する。
- スクレープ作業や融着施工に関しては、電圧や照度などの環境が整った場所で作業する。

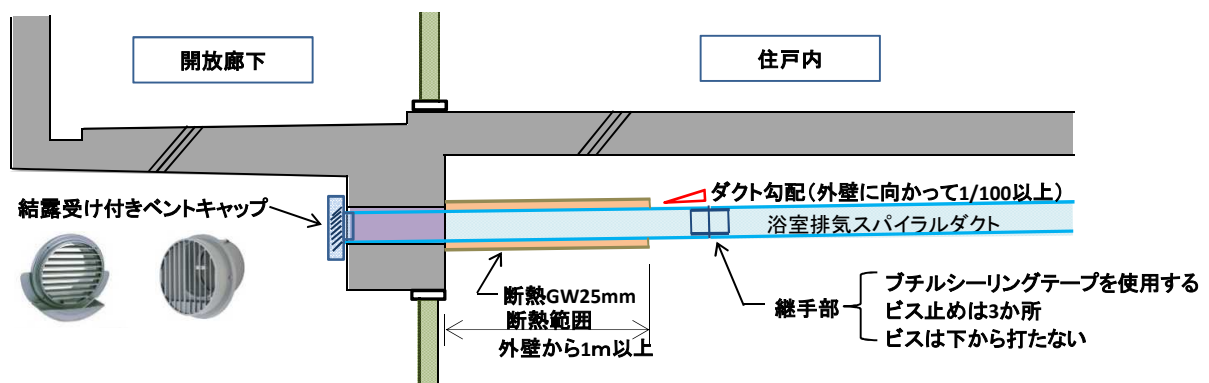
浴室系統の換気ダクトを流れる空気は、ほぼ湿度100%の空気である。冬期には外壁近くのダクトは外気温の影響を受けて露点温度以下となり、ダクト内は結露し、内部に結露水が溜まる。

1. 浴室換気ダクトは外壁に向かって1/100以上の勾配をとる。
2. ダクト継手位置は極力外壁から離し、内側プチルシーリングテープ+3点ビス+アルミテープ巻きとする。
3. ベントキャップは結露受け付きとする。又は設置位置をドレン水滴下を想定し人の動線上に設けない。
4. 外壁から1m以上は断熱(GW25mm)を行う。ダクト延長先が軒天井内部の場合、軒天井内も全て断熱する。

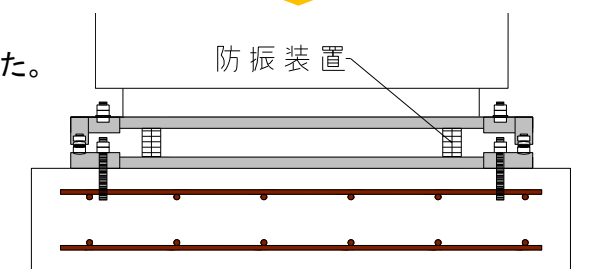
是正

- ①防振架台一体型臭突ファンユニットのアングル架台をあと施工アンカーにより基礎に固定した。
- ②あと施工アンカーとファンの基礎配筋が接触。
- ①、②より、ファンの振動が下階住戸へ異音として伝わった。

鉄筋探査にて鉄筋位置を確認し、接触しないようにあと施工アンカー(接着系)を施工した。

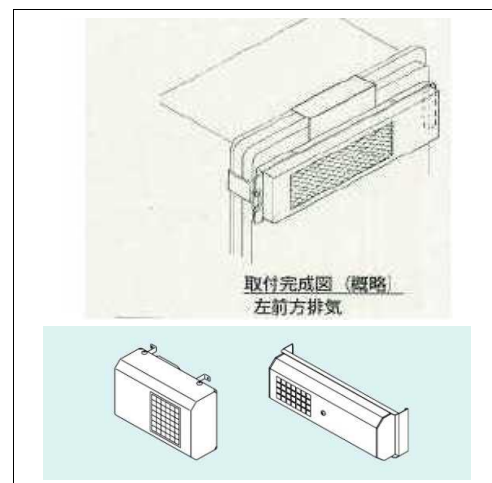
排気偏向アダプタ

給湯器の排気が800mm先のスロップシンクの排水鋼管に  
当たり、結露水(弱酸性)となって錆を発生させていた。  
(ガス会社の見解)

給湯器に排気偏向アダプタを取り付け、配管に直接排気が  
当たらないようにした。  
排水管の再塗装を行った。  
排水管の支持金物も交換した。

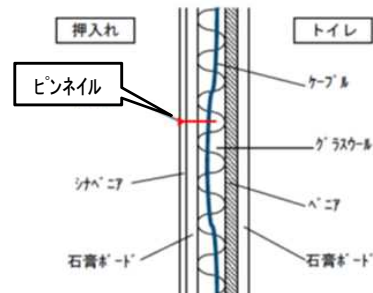
<断面詳細図>

住宅内の押入に布団を収納する際、間仕切りに衝撃を加えると分電盤内の漏電ブレーカーが作動した。各回路をチェックしたところ押入間仕切り内に敷設しているケーブル(トイレ)の回路に漏電を確認。壁内ボードを剥がしてケーブル状況を確認したところケーブルに押入ボード固定用のピンネイルが刺さった跡が確認された。

押入れ内仕上ボードを固定する際、ピンネイルによりケーブルを損傷させてしまった事が漏電の原因であった。但し、普段はコンセントは問題なく使用できる状況にあり、壁に衝撃を加えた際に瞬間的に短絡しブレーカーが作動する状況となった。

- ・間仕切り内のケーブルは緊張しないようにルーズ状態で固定(支持)を行う。
- ・特に壁内にグラスウールが敷き込まれる等ケーブルが固定されるケースでは関係業者と打合せを行いケーブルの損傷に対するリスクを共有する。
- ・自主検査(試験)を確実に行う。
- ・将来用手摺補強のあるエリアにはケーブルは敷設しない。

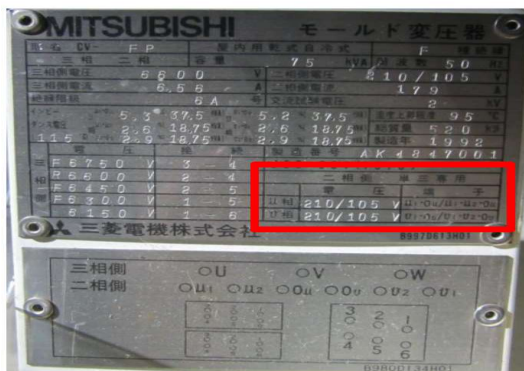
【既設トランス】

既設と新設の端子電圧は端子番号を合わせることで、一致していると思い込み接続を行った。メーカーによって端子番号と二次側の端子電圧が異なることを知らず、確認を行わなかった。既設のトランスでは、端子配列はV1-V2-0v、U1-U2-0uとなっており、ケーブルは、赤-白-黒で接続されていた。今回新設のトランスでは、端子配列がV1-0v-V2、U1-0u-U2であり、変圧器内部の結線方式を正しく判断できなかった。  
 結果的に赤-白-黒の順で接続すればよかったが、端子の記号にまどわされ、誤結線となった。

トランス銘版より、各端子間の二次側電圧の確認を行い再結線を行った。

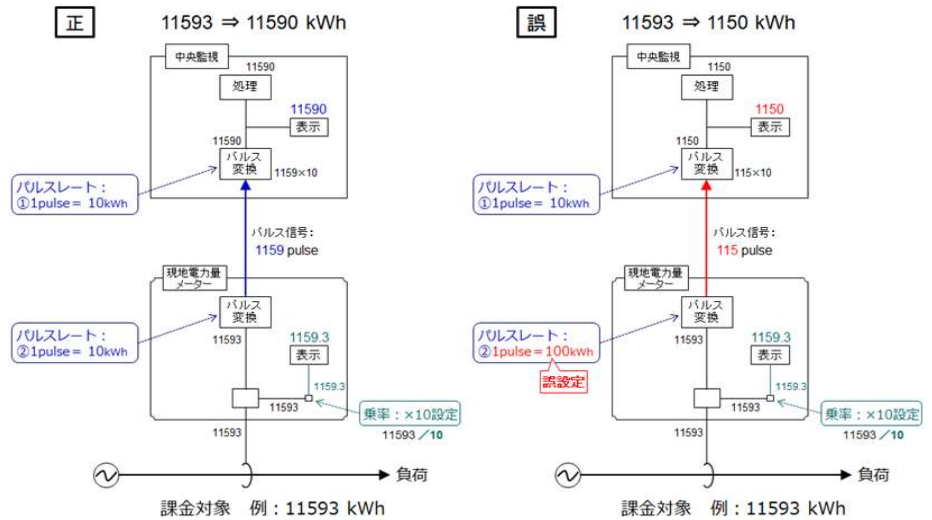
- ・現地電力量メーターと中央監視の不整合により課金間違いが発生した。現地確認したところ、メーターと中央監視側でのパルスレートの相違により中央監視側で誤った表示となっていた。

- 中央監視側のパルスレート : ①「1pulse=10kWh」
- メーター内部のパルスレート : ②「1pulse=100kWh」
- \*メーターに貼られている刻印シールは、1pulse=10kWh となっていた。

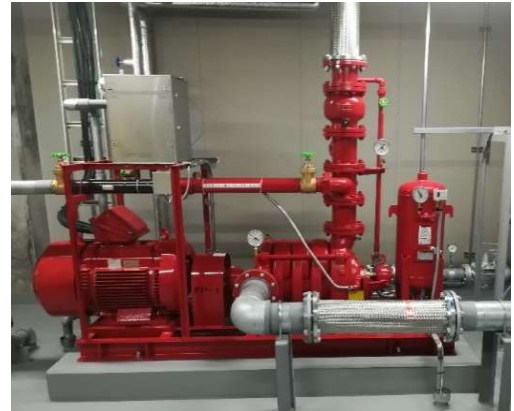
[消火ポンプユニット]

※⑦のタイミングで制御盤の主幹ブレーカがトリップした。

消火ポンプの電動機能力が75KWと大きくモーターの始動方式がスターデルタ(※ポンプ運転開始時はスター結線により始動電流を押さえ、電動機が回転し始動電流が減少した後、デルタ結線に切り替えて定格運転を行う。)となっていた。

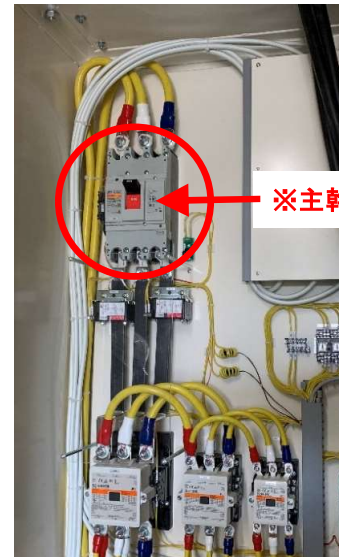
[制御盤]

連動試験の手順 ②～⑤において停電から非常用電源で再起動する場合は40秒以内(実際は17秒)のタイムラグがあったが、手順⑥～⑦においては瞬間的に商用電源に切り替わってしまいデルタ結線からスター結線に戻る時間が無く、デルタ結線のまま再起動が掛かってしまい大電流が流れた。

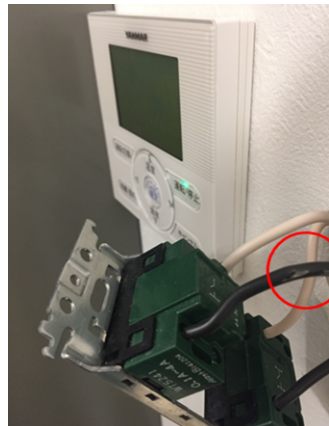
<ボックス内ケーブル 概要>

- ・キュービクル内の漏電警報が発生した。  
調査の結果、倉庫換気ファン用スイッチボックスで漏電(7A)していることが判明した。

- \* 絶縁抵抗測定の結果は、0Ω(完全に絶縁が取れていない状態)であった。

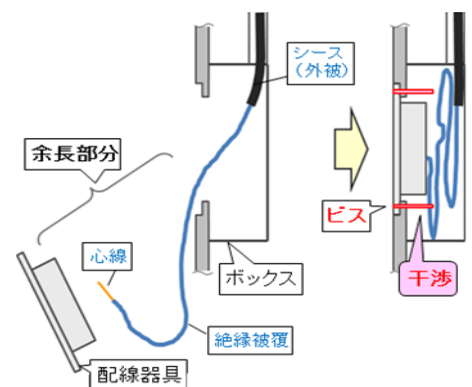
<配線器具取付概要>

- ・配線器具をボックス内に収める際、以下の理由で、取付けに使用したビスによってケーブルの絶縁被覆に傷がついた(推測)。
  - ①ビスとケーブルが干渉する位置にあった。
  - ②ケーブルの余長が長すぎた。
  - ③ケーブルのくせとり(ケーブルの形状を整える)が不十分であり、ビスとケーブルの接触後もケーブルに強い力が掛かり続けた。

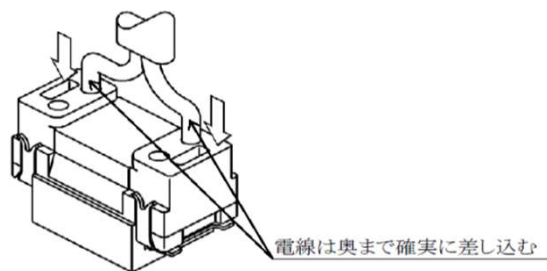
- ・照明用のスイッチのボディーが半分、焼損(破損)していた。
- ・端子部は異常発熱により赤褐色に変色し、先端部が溶けていた。
- ・挿入されていた電線にばねによる傷は無く、先端が溶けていた。

- ・配線の余長を利用し、破損した先端部を切断し、被覆を正規の長さにより、新規のスイッチに交換した。
