日本獣医生命科学大学 1 号棟

13-002-2022 作成	発 注 者	学校法人 日本医科大学	所 在 地	東京都武蔵野市
種別 耐震診断 耐震改修	改修設計	北野建設株式会社 東京本社	竣 工 年	1909 年（明治 42 年）
建物用途 学校	改修施工	北野建設株式会社 東京本社	改修竣工	2021 年（令和 3 年）

1909 年竣工の木造建築の耐震改修工事

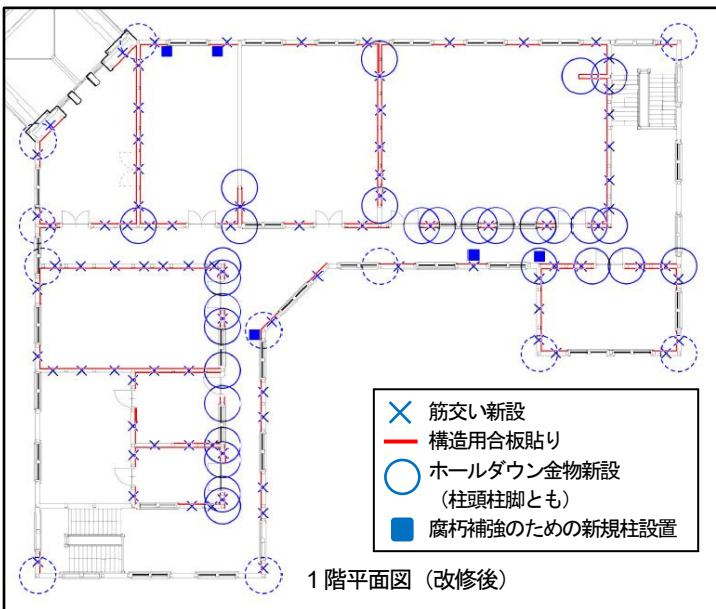
耐震補強工事は以下の手順で実施した。①化粧材番付（写真 1）・取り外し・保管→②壁天井内装解体（写真 2）→③既存耐震壁実測・記録→④筋交い新設（写真 3）・接合部金物補強（写真 4、5）・新設壁構築→⑤壁天井復旧・仕上工事→⑥床下配管配線・床復旧工事。

登録有形文化財であるため、取り外した化粧材は復旧時に使用しない材料であっても破棄せず番付したうえで保管した。
