音羽産業事務所ビル

24-002-2014 作成	発注者 株式会社 オトワ	所在地 東京都港区
種別 耐震改修	改修設計 大和小田急建設株式会社	竣工年 1993年（平成5年）
建物用途 事務所	改修施工 大和小田急建設株式会社	1998年（平成10年）増築部
	（現 株式会社 フジタ）	改修竣工 2011年（平成23年）

地震時の変形（揺れ）に対する改善事例

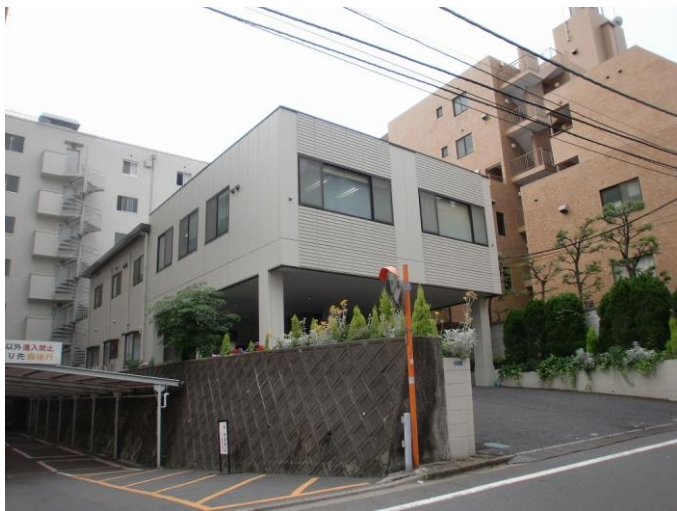
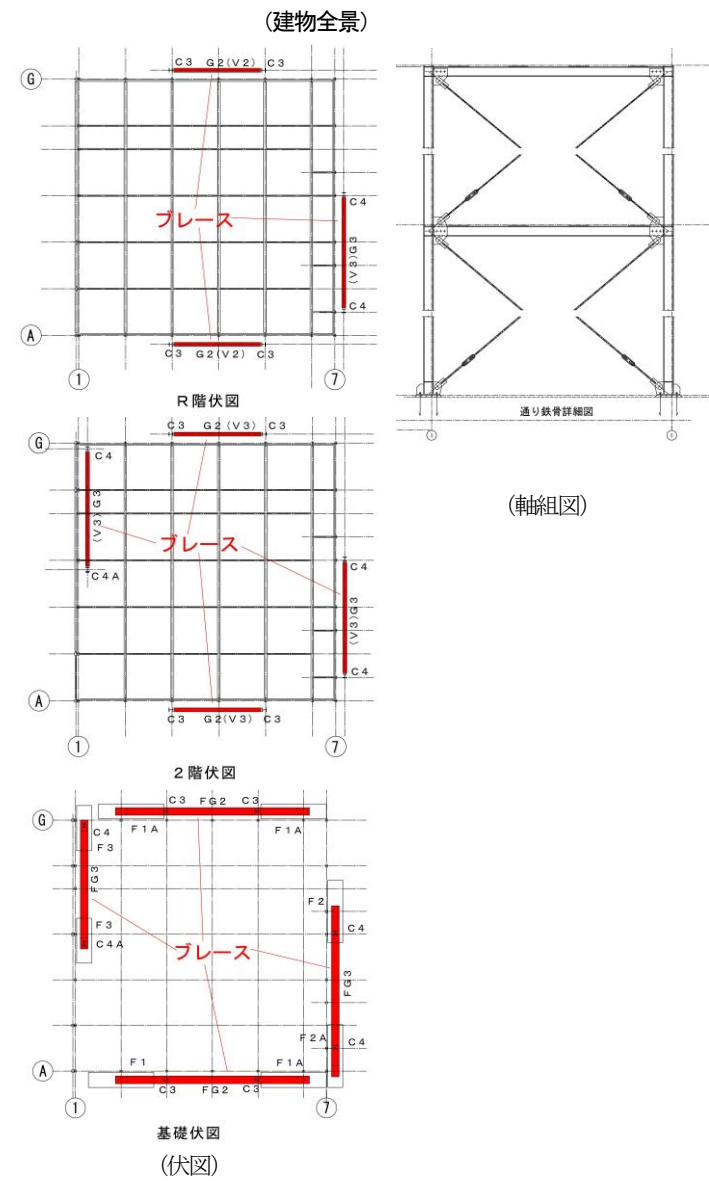
発注者より「建物の揺れが大きい」という相談があり、現地調査を行った結果、一部の既存鉛直ブレースの接合部が柱中間部に取り付いていた。それを踏まえ略算的に耐震性のチェックを行ったが、水平力伝達の観点で耐力を十分に発揮できない構造であることが確認され、早急な対策を求められたことから、耐震診断は行わず耐震補強設計に移行することとした。

補強効果、工期、事務所機能の保持、コスト等を総合的に考え、既存鉄骨造建築物の耐震診断および耐震改修指針（日本建築防災協会）に基づき、一般的な強度型補強である、外付け鉄骨ブレース補強を採用した。

地震力を確実に補強部材に伝達させるため、新設の外付け補強フレーム（ブレース付き）と既存フレームをプレートの溶接接合で繋結した。
