米子市公会堂

17-004-2018 作成	発注者 米子市	所在地 鳥取県米子市
種別 耐震改修	改修設計 日建設計・桑本総合設計 JV	竣工年 1958年(昭和33年)
建物用途 集会所	改修施工 鴻池組・美保カス・平田組 JV	改修竣工 2014年(平成26年)

村野デザインの保全・継承 既存屋根の撤去、再構築による耐震化

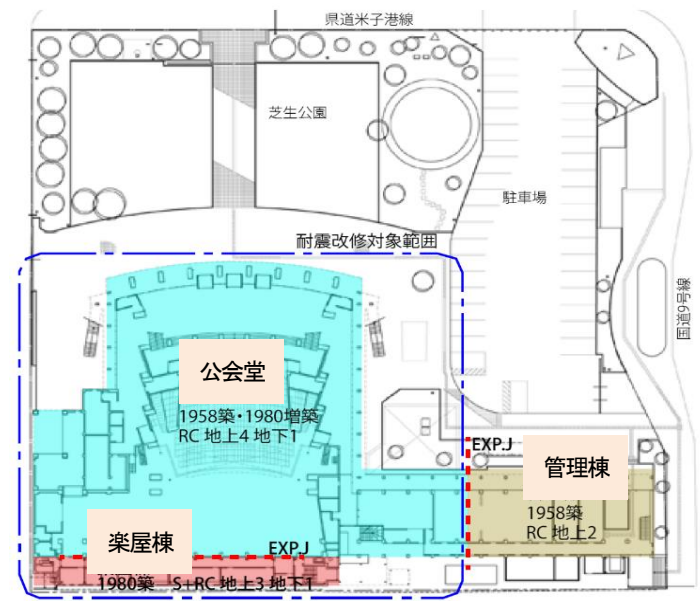
図-1 配置図 兼 建物区分図

公会堂全体は3棟(公会堂、楽屋棟、管理棟)から構成されている(図-1)。それぞれについての耐震診断結果を以下に示す。なお、各棟ともコンクリート強度は設計基準強度以上であった。

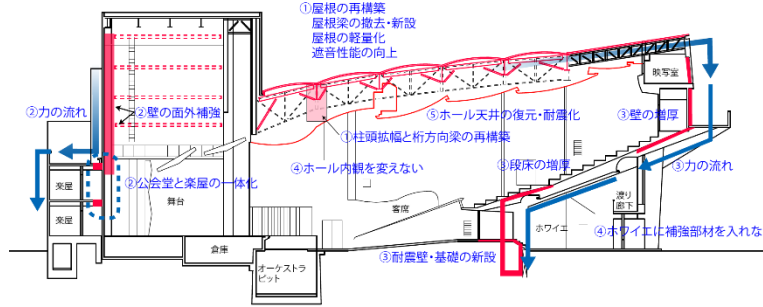
図-2 耐震補強方針の概念図

- 耐震診断の結果、以下の問題が判明した。
- 屋根板の劣化、屋根構面での水平力伝達機構に問題
- トラス梁と柱接合部耐力が不足、既存鉄骨トラス梁の耐力が不足
- 舞台背面・側面の大きな壁に対する面外方向の耐震性が不足

・楽屋棟の偏心
耐震診断結果および前述の問題点を踏まえ、以下の方針を立てて耐震改修計画を行った(図-2、3)。

- 1) 屋根・屋根梁の再構築
- 2) 公会堂と楽屋棟の一体化
- 3) 客席・ホワイエ間に耐震壁と基礎を新設し、屋根一段床一壁一基礎とつながる水平力の伝達経路を新設
- 4) 村野藤吾の意匠の継承
- 5) ホール天井の復元・耐震化
