三井化学株式会社 岩国大竹工場体育館

12-020-2019 作成
 種別 耐震診断・耐震改修
 建物用途 体育館

鉄骨トラス屋根を有する鉄筋コンクリート造体育館の耐震改修

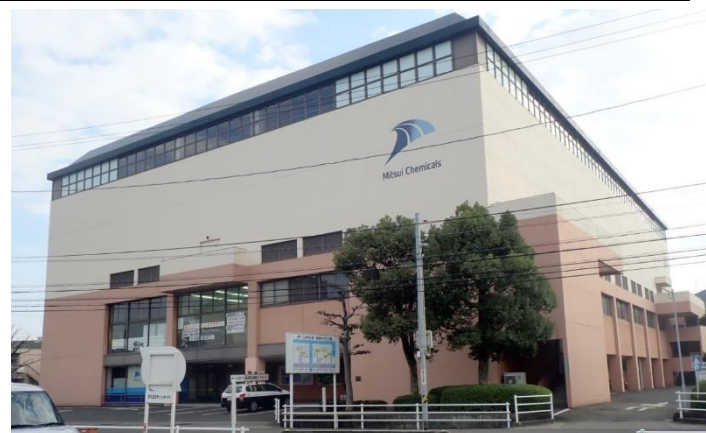
写真-1 建物外観(改修後)

本建物は、鉄筋コンクリート造(一部鉄骨鉄筋コンクリート造、屋根鉄骨造)4階建ての体育館(写真-1)で、要緊急安全確認大規模建築物に該当するとともに災害時等の避難所としての使用も想定された。そこで、用途指標 $U=1.25$ を考慮した耐震改修設計を行って第三者評価(日本E R I株)を取得し、国及び地方公共団体の補助金を得て、耐震改修工事を実施した。
