# 現場発見

## 丁寧に繕い、新たな工夫を加え 念仏の場を次世代につなぐ

金沢別院境内整備事業  
 (金沢教区宗祖親鸞聖人七百五十回御遠忌記念  
 真宗大谷派金沢別院境内整備事業作業所)

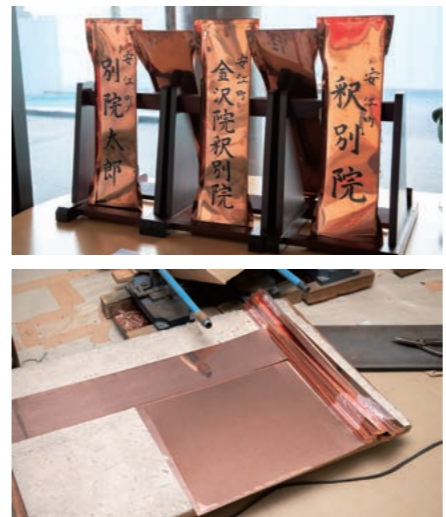
左上/銅板の葺板の見本。寄付された約3万枚で葺かれる。裏面には寄付者の名前が記されている。

左下/軒付などの役物の葺板は現場で板金屋根の職人が銅板を切断、ハゼを加工し、屋根葺きを行っている。

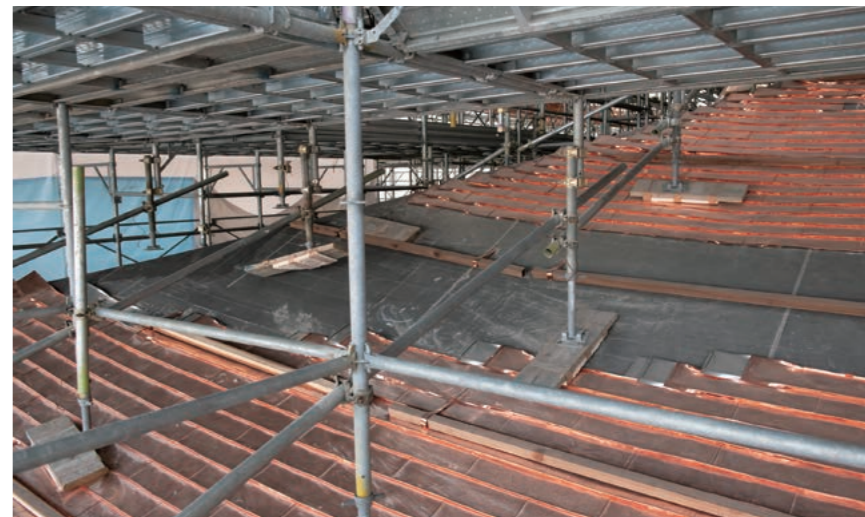
右/上層の軒からの雨落ちにより傷んでいた下層の屋根面の中ほどに、ステンレスと銅板の二重葺きが施されている。下地モルタルの上に改質アスファルトルーフィングを敷き込み、それぞれの葺板を雨落ちのラインから2m前後にわたり施工している。

す」。その一つに、屋根の傷みの激しかった箇所があるという。「上層の軒からの雨落ちによって、直下の下層の部分が傷んだことが今回の改修のきっかけになりました。特に銅板の葺板の繋ぎ目となるハゼに亀裂が入るなどして、漏水の恐れが出てきたため、早急に改修しようと別院様が判断された経緯があります」。ハゼは曲げ加工や熱による伸縮によってダメージを受け、それが原因で漏水が発生してしまう。改良のためにはどのような工夫をするか、金沢別院の監理者長村氏、安江所長をはじめとする技術スタッフに屋根工事に携わる協力会社を加わり検討を重ねた。その結果、銅板葺きの下にステンレス葺きを施し、二重葺きとすることに決定した。豊富な経験から過去の施工事例に詳しい磯見浩之工事長は「銅板葺きの下に単純にステンレス

板を敷き込んだ例はありますが、それでは不十分です。今回の二重に葺く方法は初の試みになります」と語る。現場を案内してもらおうと、ちょうどその部分の施工中で、雨落ちのラインの前後二層の範囲で銅板葺きの下にステンレス葺きが見取れた。二重葺きは手間は掛かるが、効果的な工法として今後には生かせる可能性があるという。

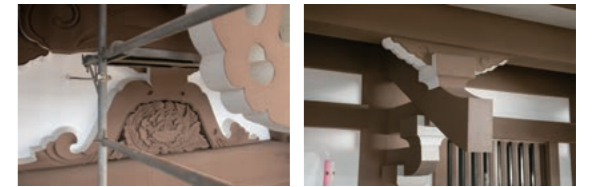
上／外壁の改修はほとんど完成している。古い塗料を剥がし、モルタル下地のひび割れを補修。打音検査で浮きが見つかった部分にエポキシ樹脂を注入して固定の上、再塗装した。組物は中空のプレキャストコンクリート製。

今回は既存の下地が健全に保たれていた部位が多く、屋根面のモルタル下地も補修で対応しているという。目視と打音検査を行い、クラックを補修し、浮きのある部分は除去してモルタルを塗り直した。外壁についてはモルタルが浮いた箇所裏側にエポキシ樹脂を注入して定着させ、再塗装を施している。
