# **火薬類の盗難と発破事故事例集**

## **(第 13 版)**

**2024 年 12 月**

一般社団法人 日本建設業連合会  
公衆災害対策委員 火薬類対策部会

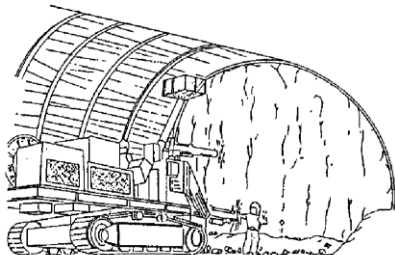
| 事故の型 | | 不発残留薬 | | 工事の種類 | | トンネル | | | | | | | | | | | | | | | | | | | | | | | | | | | | | | | | | | | | | |
|---|---|---|---|---|---|---|---|---|---|---|---|---|---|---|---|---|---|---|---|---|---|---|---|---|---|---|---|---|---|---|---|---|---|---|---|--|--|---|---|---|---|---|---|
| | | 1. 前回の発破終了後、不発残留薬の有無を確認したとき、踏まえ部分の装薬孔にはずりが入り込んでいて、不発残留薬の有無が確認できない状態であった。 | | | | | | | | | | | | | | | | | | | | | | | | | | | | | | | | | | | | | | | | | |
| | | 2. 完爆したものと判断し、不発残留薬のあった孔の近くに次の発破のためのせん孔をしたため、ビットが不発残留薬のあった孔側に引っ張られ、不発残留薬にあたり爆発したものと思われる。 | | | | | | | | | | | | | | | | | | | | | | | | | | | | | | | | | | | | | | | | | |

| 事故の型 | | 不発残留薬 | | 工事の種類 | | トンネル | | | | | | | | | | | | | | | | | | | | | | | | | | | | | | | | | | | | | |
|---|---|---|---|---|---|---|---|---|---|---|---|---|---|---|---|---|---|---|---|---|---|---|---|---|---|---|---|---|---|---|---|---|---|---|---|--|--|---|---|---|---|---|---|
| | | 1. 発破終了後及びずり出し完了後に、定められた発破作業指揮者が、不発残留薬等の有無を確認してからせん孔する。 | | | | | | | | | | | | | | | | | | | | | | | | | | | | | | | | | | | | | | | | | |
| | | 3. 保安教育、特に発破作業手順の教育を行う。 | | | | | | | | | | | | | | | | | | | | | | | | | | | | | | | | | | | | | | | | | |

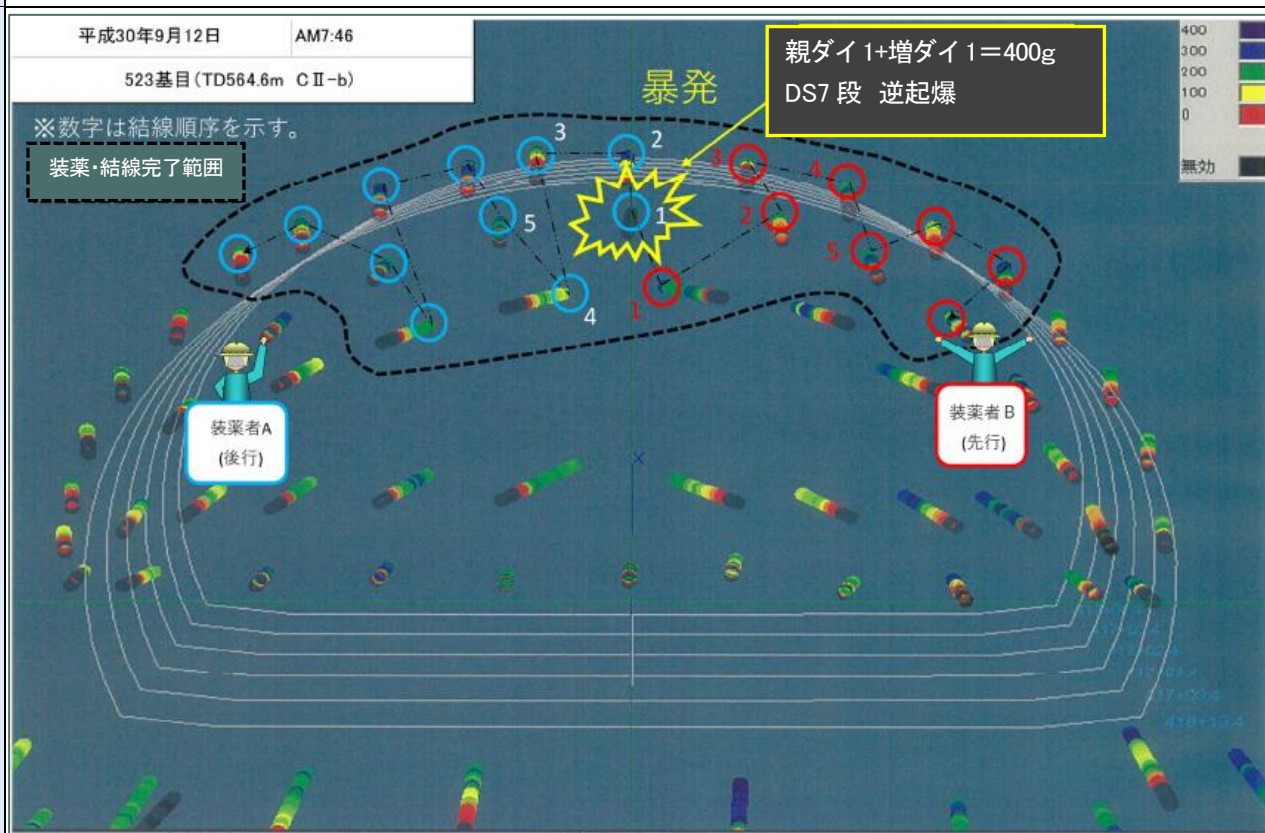
概要図

1. トンネル切羽において装薬・結線作業中に、装薬・結線済みの装薬孔 1 孔が突然暴発した。
2. 発破諸元  
岩種 安山岩

1. 今回の事故原因は、せん孔作業に手間取り、ビットによる摩擦や打撃エネルギーで孔内温度が上昇し、装填された親ダイの電気雷管の温度を上昇させ暴発したものと推定される。  
(加熱暴発試験結果：110℃前後（発火時間：100℃上昇時から60分前後）、120℃強（発火時間：加温開始から40～80分）で発火）
2. 爆発孔については、せん孔作業に5分程度要しており、孔内温度が高温となったと思われる。
3. 当現場においては、孔壁荒れ対策として、少量水によるせん孔作業を実施していたことも、孔内温度上昇を助長させた原因の一つと考えられる。

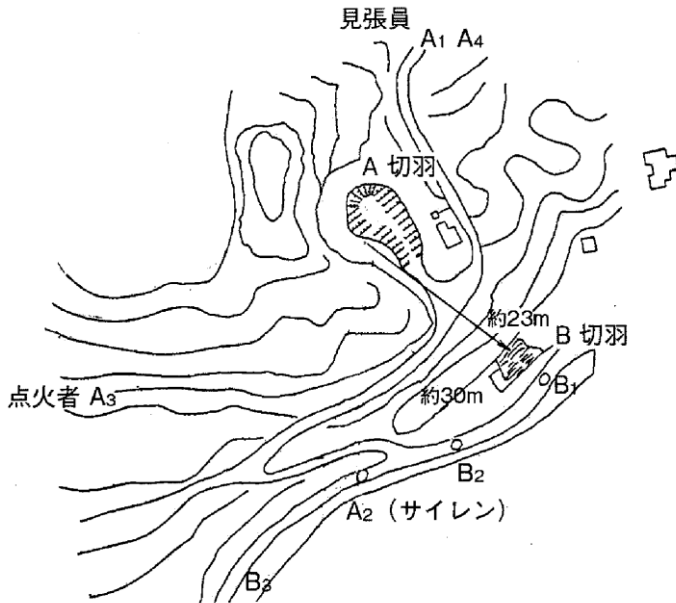
| 事故の概要 | 1. 林道新設工事で法面上部（直高 15m）の A 切羽の発破作業を行っていた。<br>2. 装薬後、発破指揮者は下方 B 切羽の作業者へ退避合図を行い、上方 A 切羽の退避者からの退避確認合図でサイレンを鳴らし、約 40 秒後に点火した。<br>3. 下方 B 切羽の作業者は削岩機の片付け中であり、サイレンを聞いて急いで退避したが足元が悪くて退避が間に合わず、距離約 23m の B 切羽の作業者の頭に飛石があたり死亡した。<br>4. 発破諸元 | | | | | | | |
| 原因と対策 | 1. 発破指揮者の退避完了確認が不十分であった。<br>2. サイレン警鳴開始後、点火までの時間が短かった。<br>3. 前回まではサイレン合図者が退避確認をしていたが、今回はサイレン合図者が代わり、退避確認をしなかった。 | | | | | | | |

| | 1. 退避完了確認の方法及び手順を徹底する。<br>2. 保安管理者に対する保安管理の徹底を図る。<br>3. 全従業員に対する保安教育、特に発破作業手順の教育を行う。<br>【消費に関する留意事項(巻末に掲載)の該当番号】<br>201、1001 | | | | | | | |

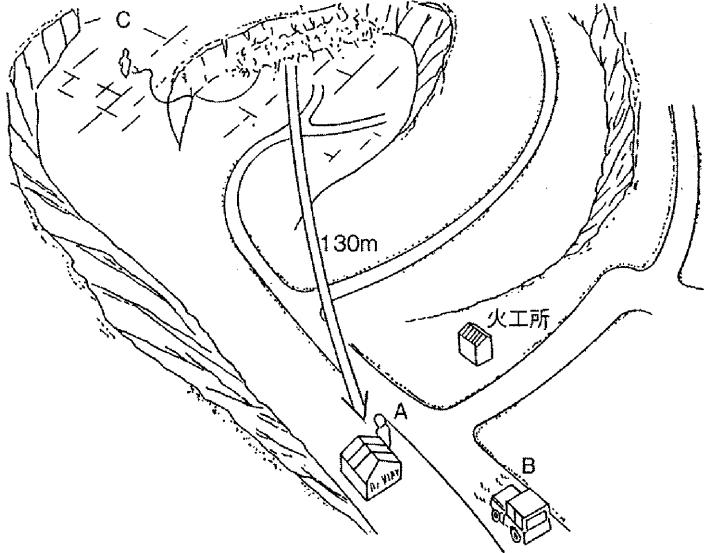
| | 1. 作業従事者間の連絡が不十分であるとともに、点火者が合図を誤認した。<br>2. 過装薬による飛石と推定される。<br>3. 事業所の保安管理体制に不備があった。 | | | | | | | |

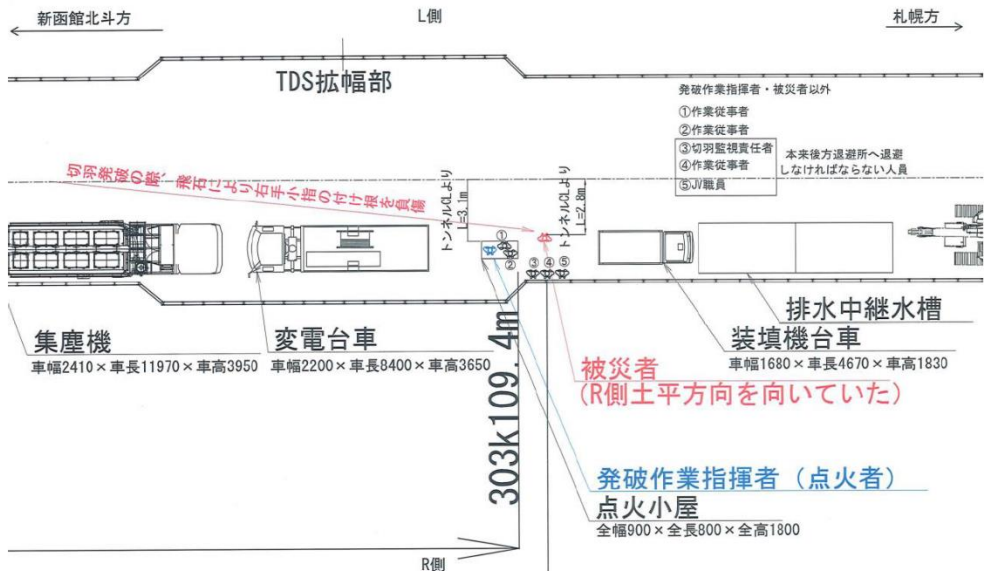
| | 飛石発生状況（被災者位置：切羽から約 139m） | | | | | | | |

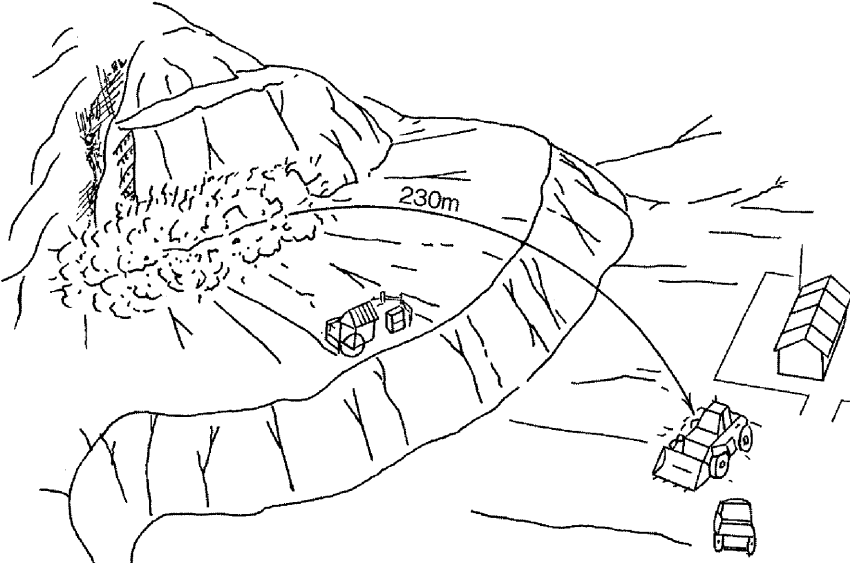
| | 1. 飛石の推定原因は「吹き出し」と思われる。<br>2. 飛石事故の原因は退避の場所、方法が不適切であった。 | | | | | | | |

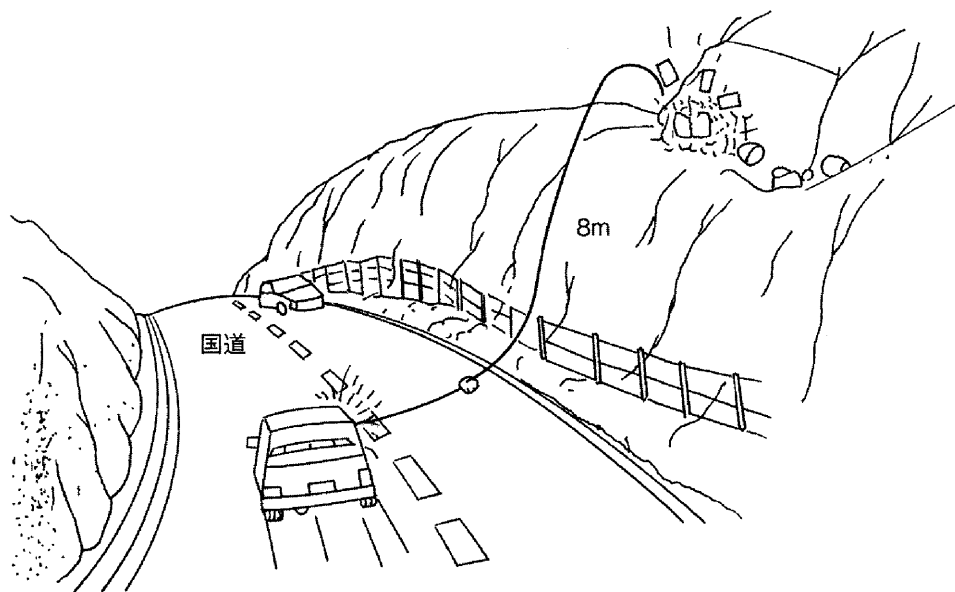
| | 1. 過装薬であった。<br>2. 防護措置が不十分であった。 | | | | | | | |

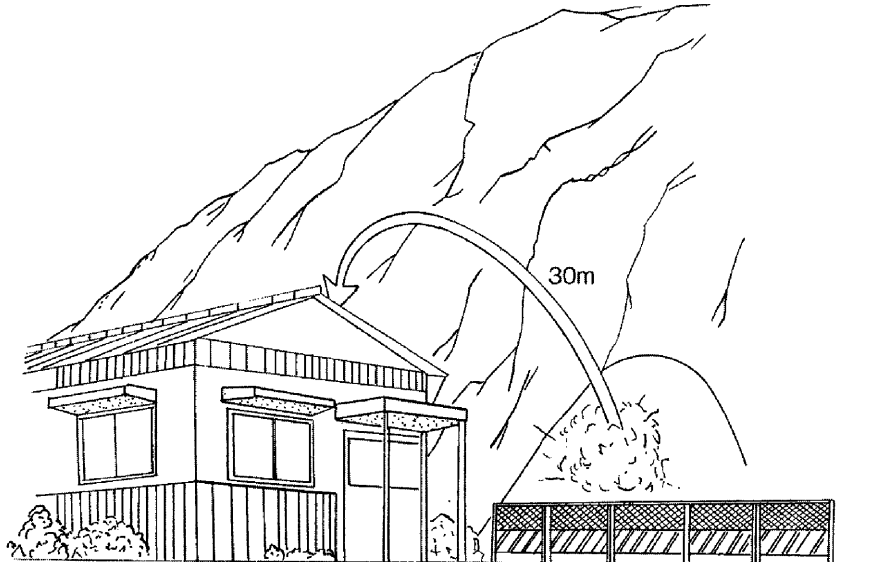
| | 1. 岩質に応じた装薬量の検討が行われていないため、過装薬になったと思われる。 | | | | | | |

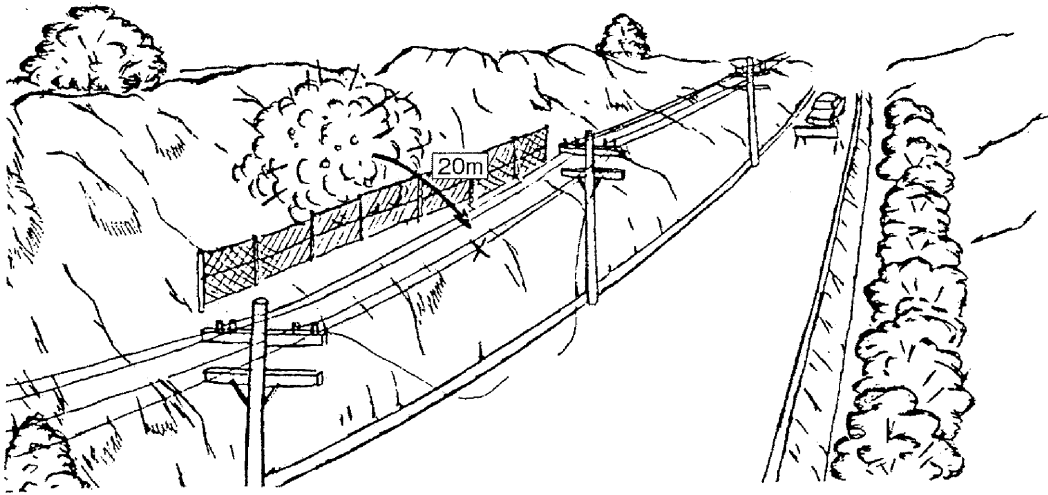
| | | 1. 飛石防護措置が十分に行われていなかった。（許可条件の不履行） | | | | | | | |

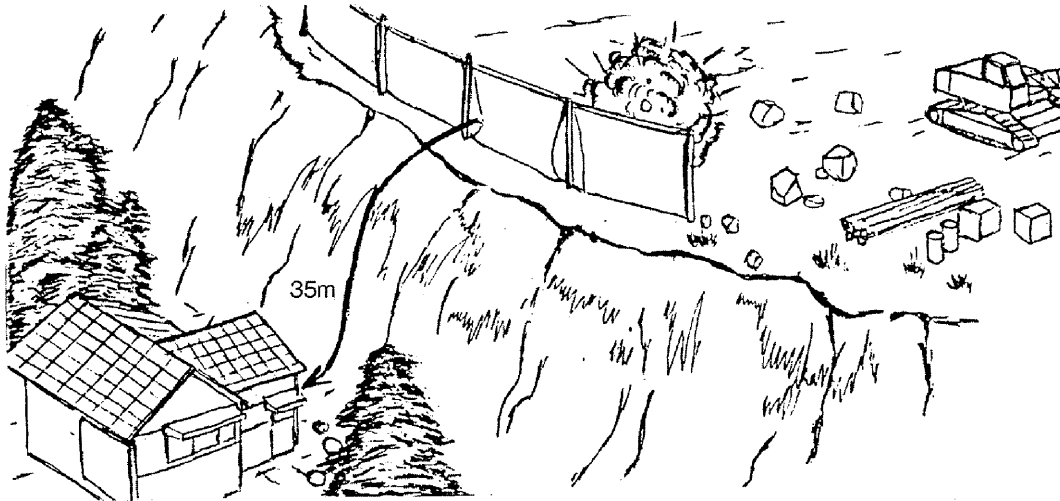
| | 1. 防護シートの設置が十分に行われていなかった。 | | | | | | | | |

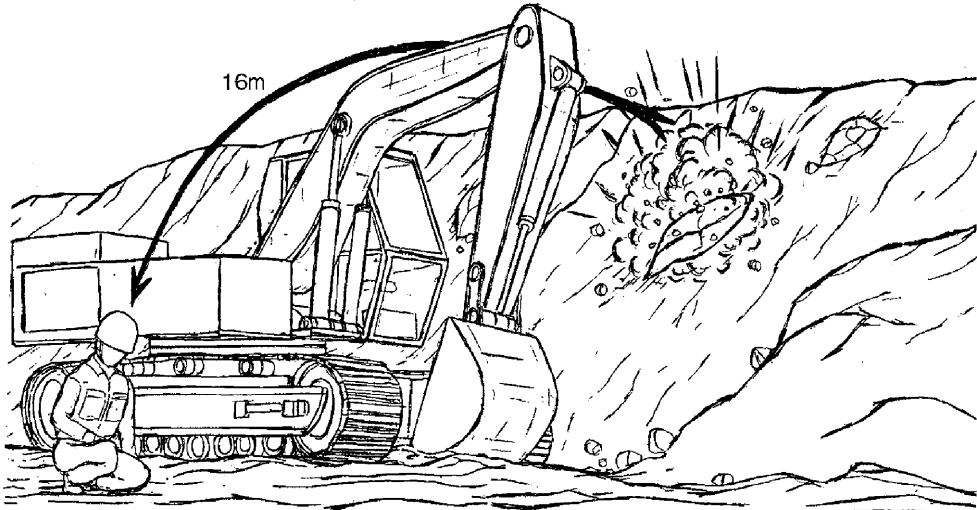
| | 1. 飛石に対する防護を行っていなかった。 | | | | | | | |

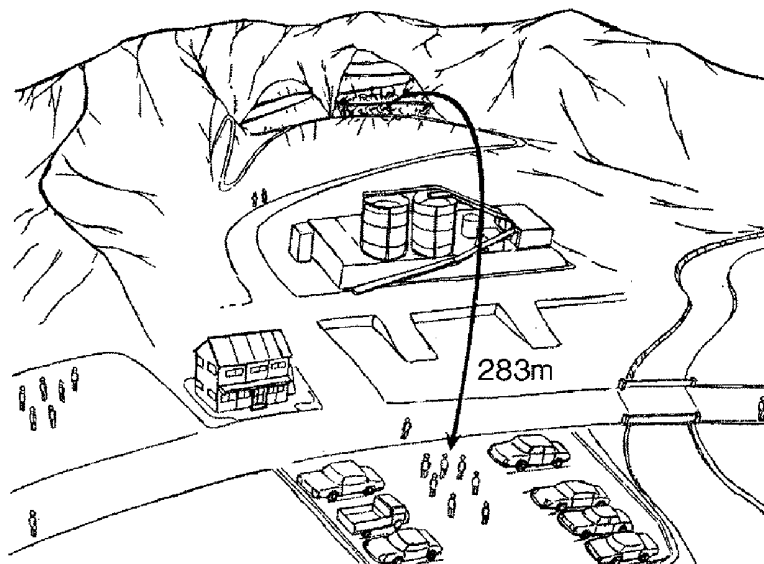
1. 最小抵抗線付近に非常に弱い箇所（くぼみ、亀裂等）があり、それが「吹き出し」飛石となった。
2. 込め物の不十分な1孔が「鉄砲現象」となり、飛石を発生させた。

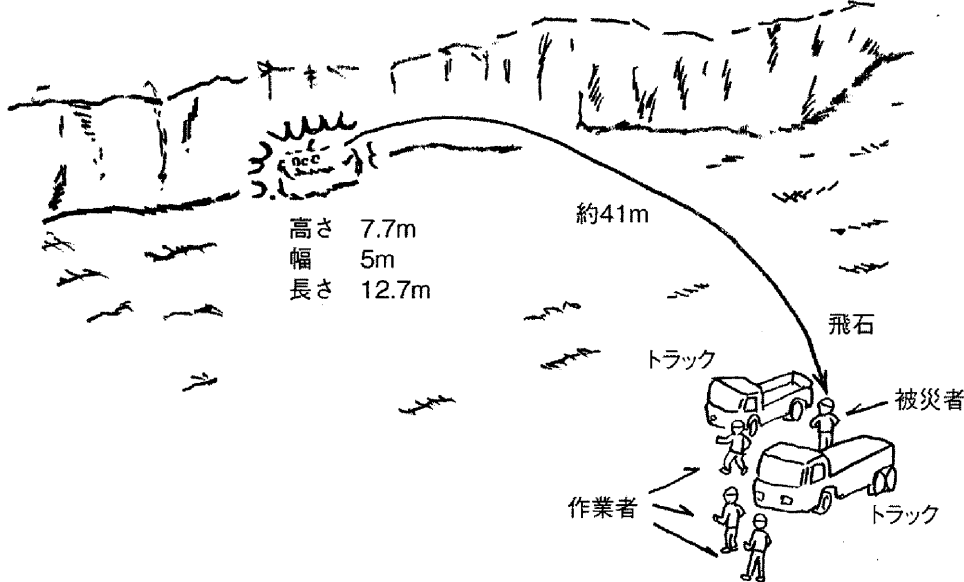
| | | 1. 隣接孔の発破で割り石され、前方に移動した石塊の間に残された黒色鉱山火薬が最小抵抗線の薄くなった状態で爆発し、飛石が発生した。 | | | | | | | |

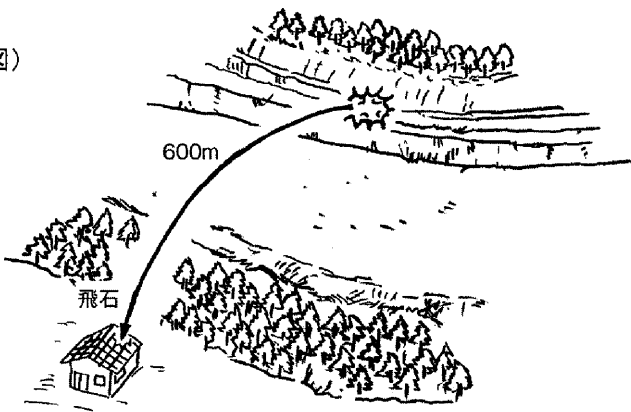
| | 1. 横孔の込め物がほとんど役割を果たしていないため、DS4 段の横孔から過装薬の激しい爆轟ガスが噴き出し、孔口元付近にあった岩塊を吹き飛ばしたと考えられる。 | | | | | | | | |

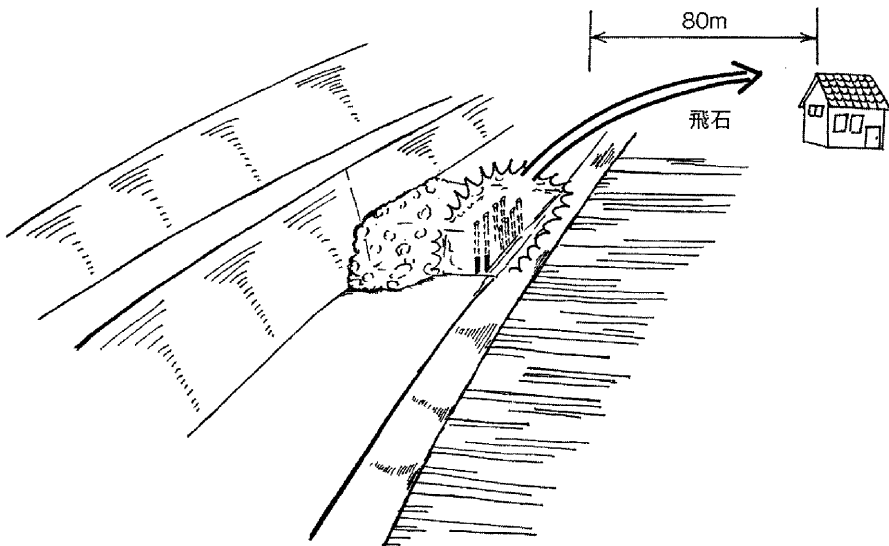
| | 1. 前日発破済みの箇所に掘削ずりが残っており、自由面として十分に機能しなかった。 | | | | | | | |

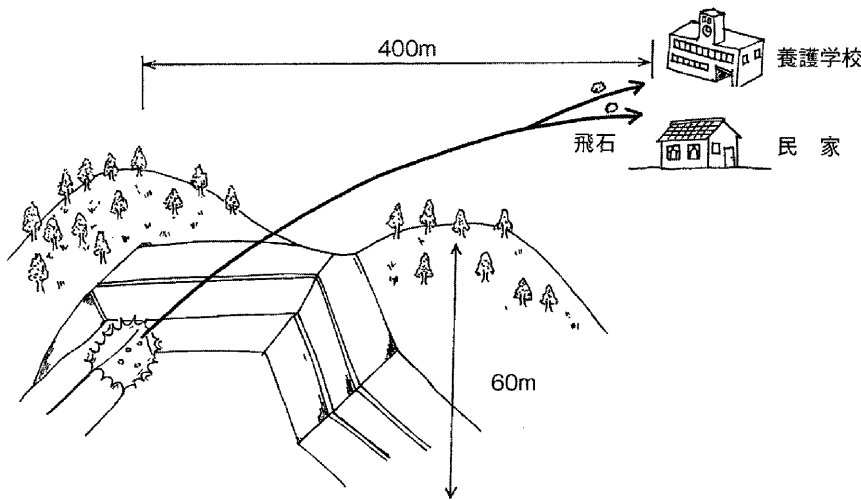
| | 1. 前回の根切り発破の影響で、ベンチ下部の切羽が窪んでおり、最小抵抗線が小さかった。 | | | | | | | | |

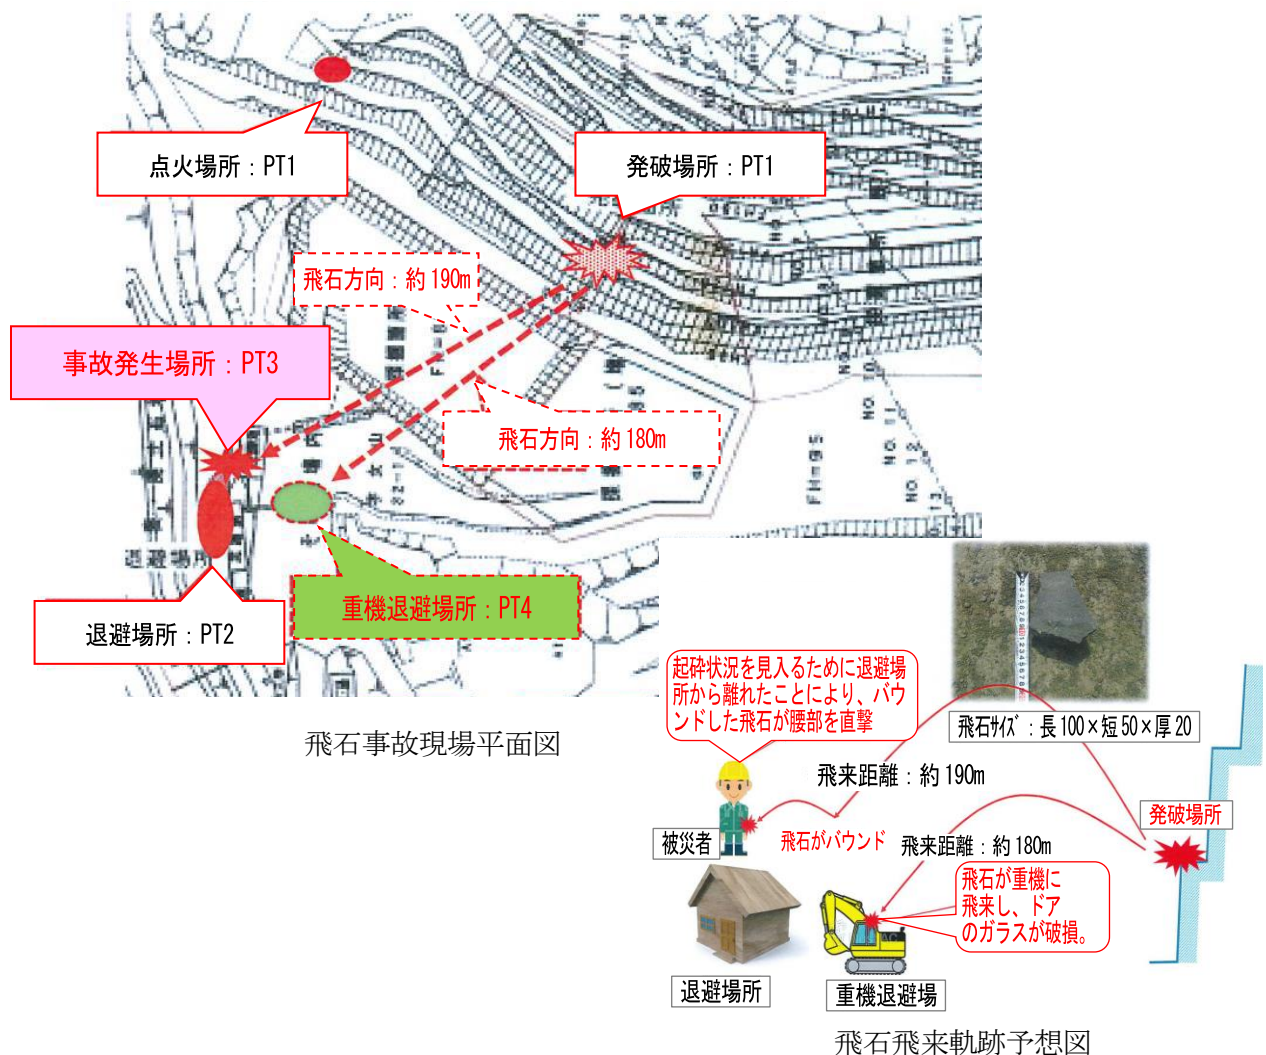
# 概要図

1. 被災者が退避場所を離れた（作業員の飛石に対する危険意識の欠落）。
2. 退避場所がベンチの正面方向であり、鋼製受水槽の陰であった（建設機械の退避場所も同様）。
3. 当該事業所のベンチカット発破規格では、最小抵抗線を 2.5m としていたが、当日の発破では 2.0m でせん孔してしまった。節理の発達した玄武岩であり、せん孔角度の誤差や、密装てんとなった部分（アンホ爆薬のバラ装薬箇所）があったであろうことも推測され、過装薬となって岩石が投げ出された部分があったのではないかと考えられる。

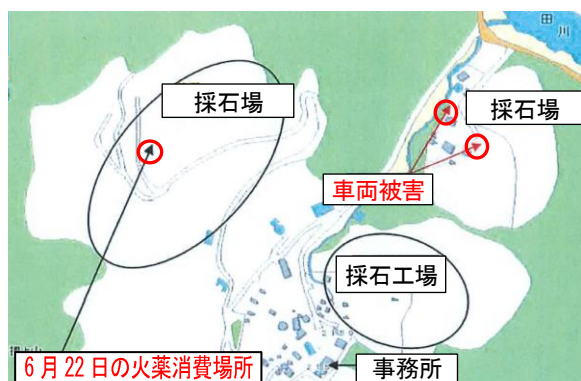
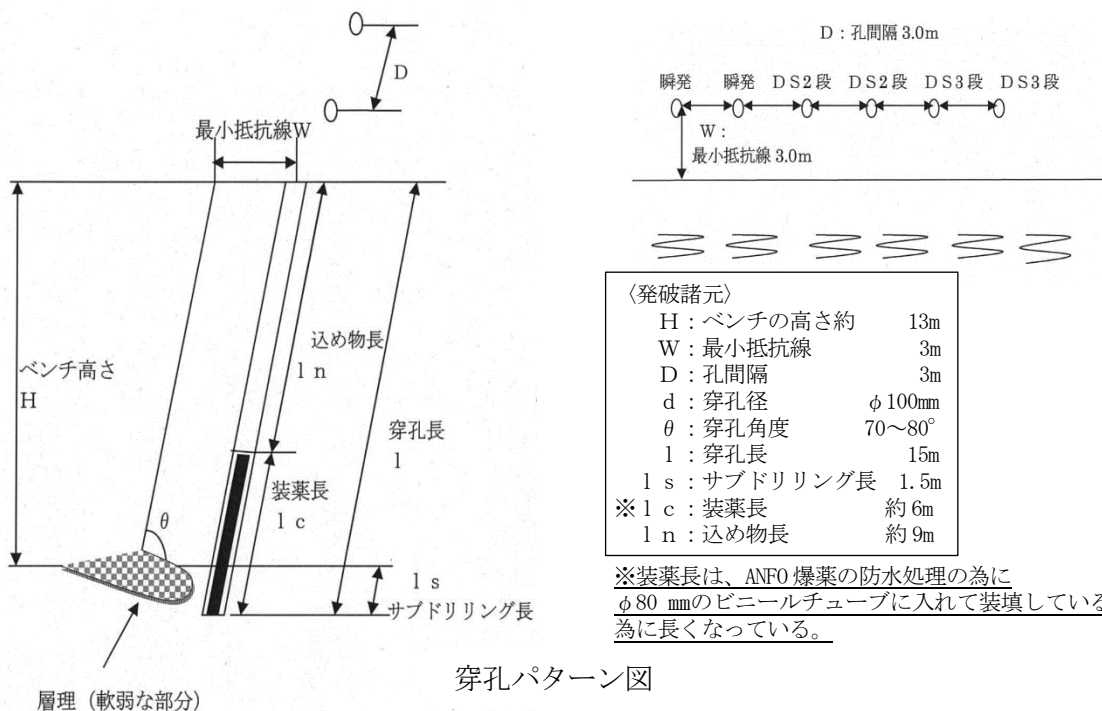
飛石事故現場平面図

1. 当事業所はベンチ発破を採用しているが、せん孔作業の段階で切羽の確認をしたところ切羽全体が同一の斑岩で形成されていると判断して、通常が発破設計を立てて発破を実施していた（せん孔作業者は、ベンチ底部が軟弱であった事を把握出来ていなかった）。
2. 実際には、切羽の底部分に堆積岩があり、斑岩とは節理があった。この部分が軟弱であったために、孔尻・装薬部分の爆発エネルギーが過大に作用して、発破時に吹き出し飛石が生じたと推定される（薬量過大・威力過大の間接原因となった）。

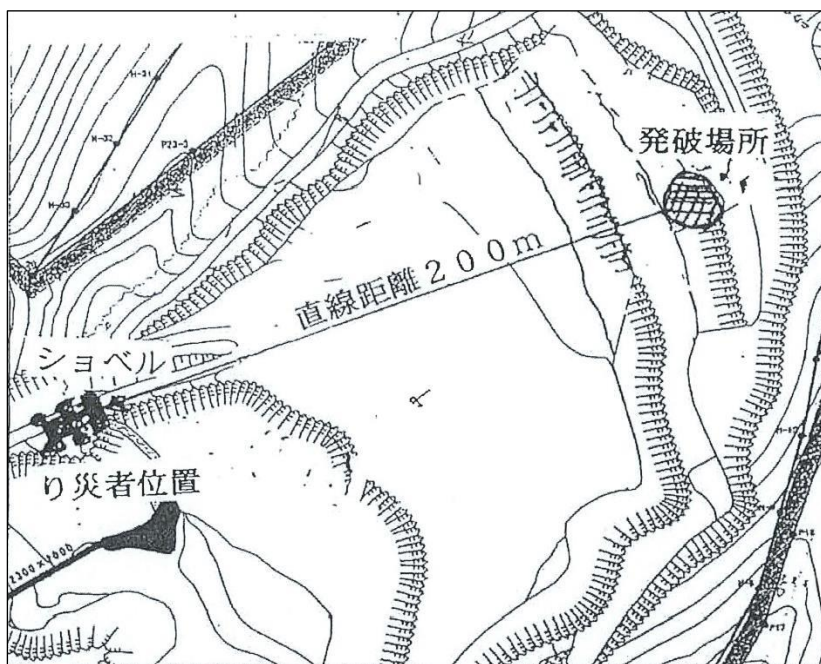
飛石事故現場の見取略図

ホイールローダのフロントガラスおよび操作レバーの破損

操作レバーに置いていた右手人差し指に飛石が直撃  
飛石の大きさ：  
18cm×17cm×15cm（重量約 6kg）

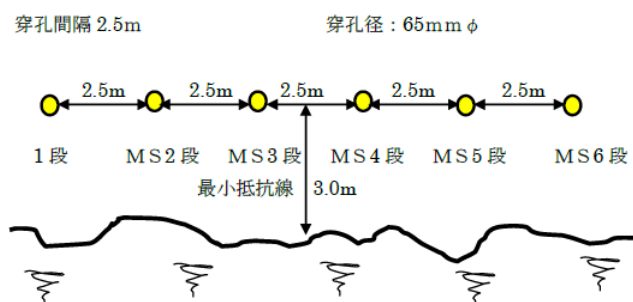
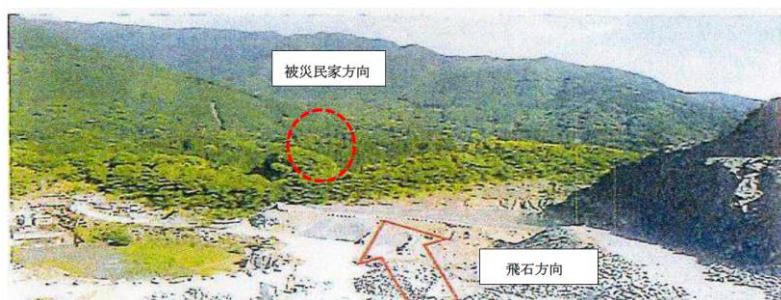
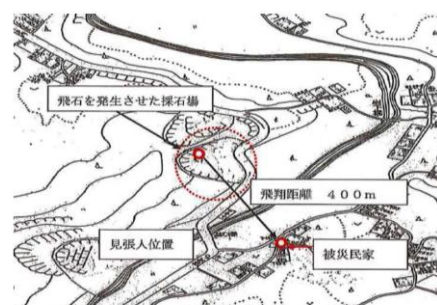
| 原因と対策 | <p><b>原因</b></p> <ol style="list-style-type: none"> <li>1. 孔曲がりが発生して最小抵抗線が小さくなり、部分的に過装薬となった可能性がある。</li> <li>2. 節理や目が発達しており、部分的に過装薬となった可能性がある。</li> <li>3. 保安管理がマンネリ化して岩盤状況の観察や異状対応の意識が不十分であった。</li> <li>4. MS 電気雷管を用いた段発発破の雷管配置において、起砕方向が保安物件の方向となっていた。</li> </ol> <p><b>対策</b></p> <ol style="list-style-type: none"> <li>1. 岩盤状況及びせん孔時のくり粉状態やせん孔速度等を観察し、適切な発破設計を立てる。</li> <li>2. 保安意識のマンネリ化を防ぐため、適切に保安教育の計画を定め、確実に実施する。</li> <li>3. 保安物件の方向や距離を十分に考慮し、起砕方向が保安物件に向かないような発破計画を立てる。</li> </ol> <p>【消費に関する留意事項(巻末に掲載)の該当番号】</p> <p>201、901</p> |

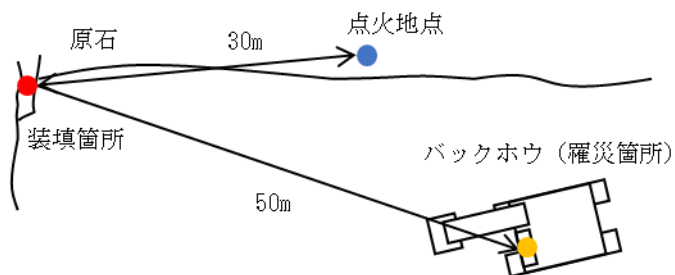
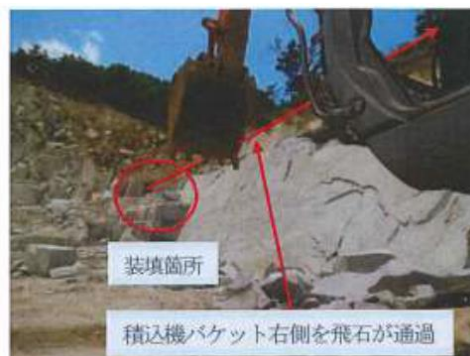
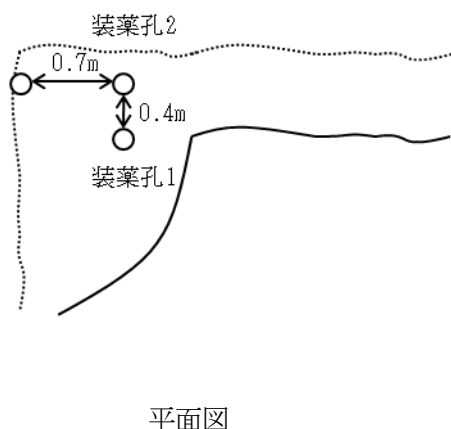
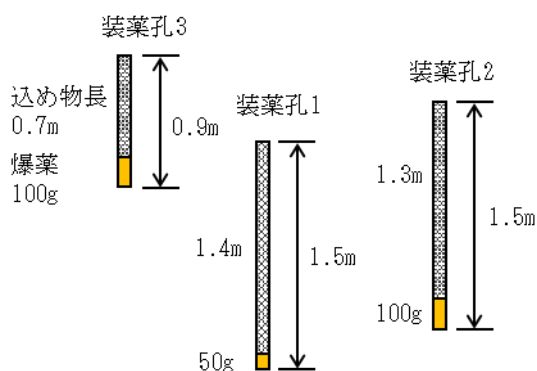
# 概要図

1. 積込み機（バックホウ）での原石移動が困難だったため、隣接部周辺（3～4m<sup>3</sup>）を除去するために含水爆薬による発破作業を行った。当該採石場では通常は黒色火薬による発破を実施していた。
2. 被災者は、発破箇所から斜め前方方向 50m 地点で、積込み機のバケットを楯代わりに前方に固定した状態で運転席内に退避していたが、発破による飛石（約 1.3kg）がバケット横を通過し、運転席ガラスを突き破って被災者の腹部に直撃した。
3. 発破諸元  
ベンチ発破 岩種：節理の発達する花崗岩

1. 発破対象岩に対する全装薬量から算出した発破係数は  $0.063 \sim 0.083 \text{kg/m}^3$  と小さく出ているが、孔間隔や抵抗線を小さく取り対象岩の前方に発破孔を集中させたため局部的な過装薬となった
2. 黒色火薬と含水爆薬の違いを認識しておらず、岩石の飛散を想定していなかった。
3. 被災者は、飛石は発破箇所から四方に飛散すると認識していなかったため、不適當な退避措置であった。
4. 使用火薬量が 250g と少量なため、退避距離が 50m でも安全であると思い込んでいた。

1. 岩盤状況に合わせた適切な発破計画を立てる。
2. 装薬量に関係なく、前方方向には退避しない。
3. 発破退避する場合は、機械から降り機械の蔭に隠れる。
4. 使い慣れていない火薬を使用する場合は、従事者に対して事前に保安教育を行う。

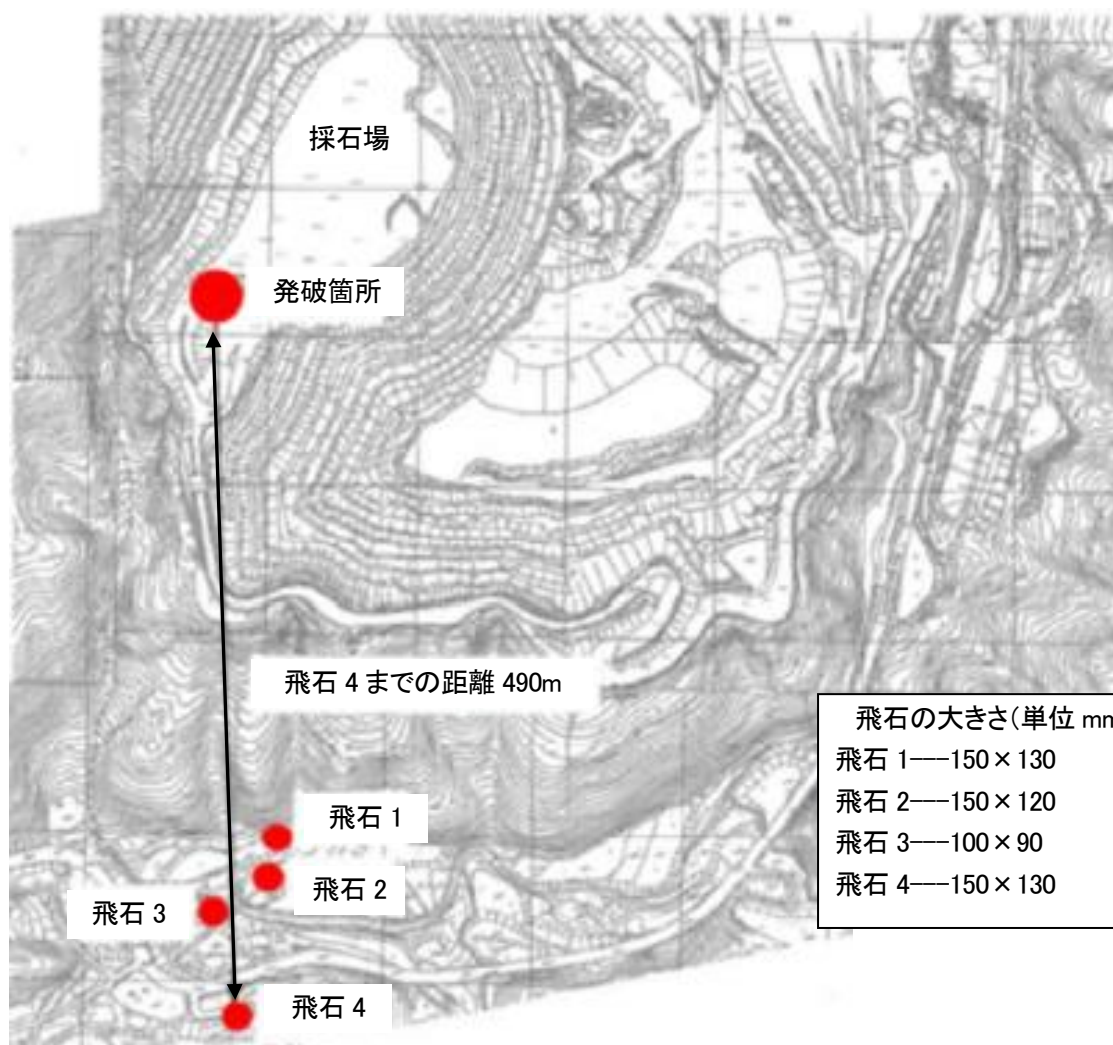
発破場所と飛石箇所の位置関係図

1. 穿孔径76mm、穿孔長11m、最小抵抗線1列目3.0m、最小抵抗線2列目2.0m、孔間隔全て2.5mで15 孔のベンチ発破を行った。
2. 発破後、周辺の住民より「大きな音がした。石が落下している。」と事務所に電話があり、周辺を確認した結果、4個の飛石を発見した。
3. 発破諸元  
ベンチ発破（ベンチ高さ 10m）

| <p>原因と対策</p> | <p><b>原因</b></p> <ol style="list-style-type: none"> <li>1. MS-2段の孔は45.1kgの装薬をしており、他孔よりも装薬量が多くなっている。この孔の空隙又は亀裂が生じていた部分に火薬が集中し過装薬となり飛石が生じたと思われる。</li> <li>2. 長孔の為、孔曲が生じて最小抵抗線が小さくなった。</li> <li>3. 最小抵抗線、孔間隔、ベンチ高及び発破係数が不適切であった。</li> </ol> <p><b>対策</b></p> <ol style="list-style-type: none"> <li>1. 穿孔時点でクリ粉、フィードの送り状態等で岩盤を精査し、空隙・亀裂等があった場合は爆薬をビニールチューブに入れるか分散装薬する（穿孔作業員と装薬作業者の情報の共有化）。</li> <li>2. 1 孔毎に計量して装薬長、残孔長を確認しながら装薬する。</li> <li>3. 長孔で孔曲がりが生じた可能性があるので穿孔終了後、込め棒等を使用して穿孔長、穿孔角度、最小抵抗線、孔曲がりを点検する。また、ベンチ高を5m 前後に変更するか、孔曲がり防止対策を講じる（リトラックビット、ドリルチューブ等の採用）。</li> <li>4. 孔曲がりによって最小抵抗線が小さくなっている場合は、前面に盛り土等で養生するか、打掛発破を採用する。</li> </ol> <p>【消費に関する留意事項(巻末に掲載)の該当番号】<br/>821、901、911</p> |

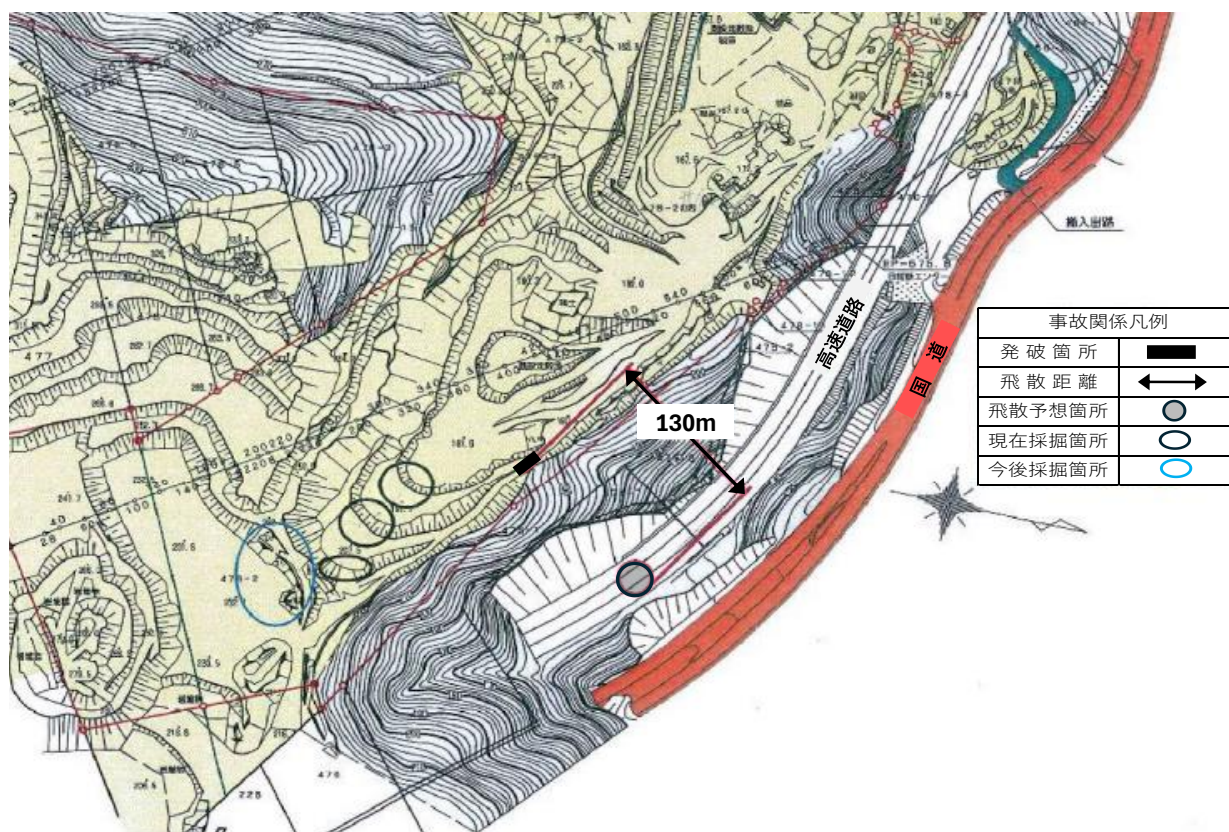
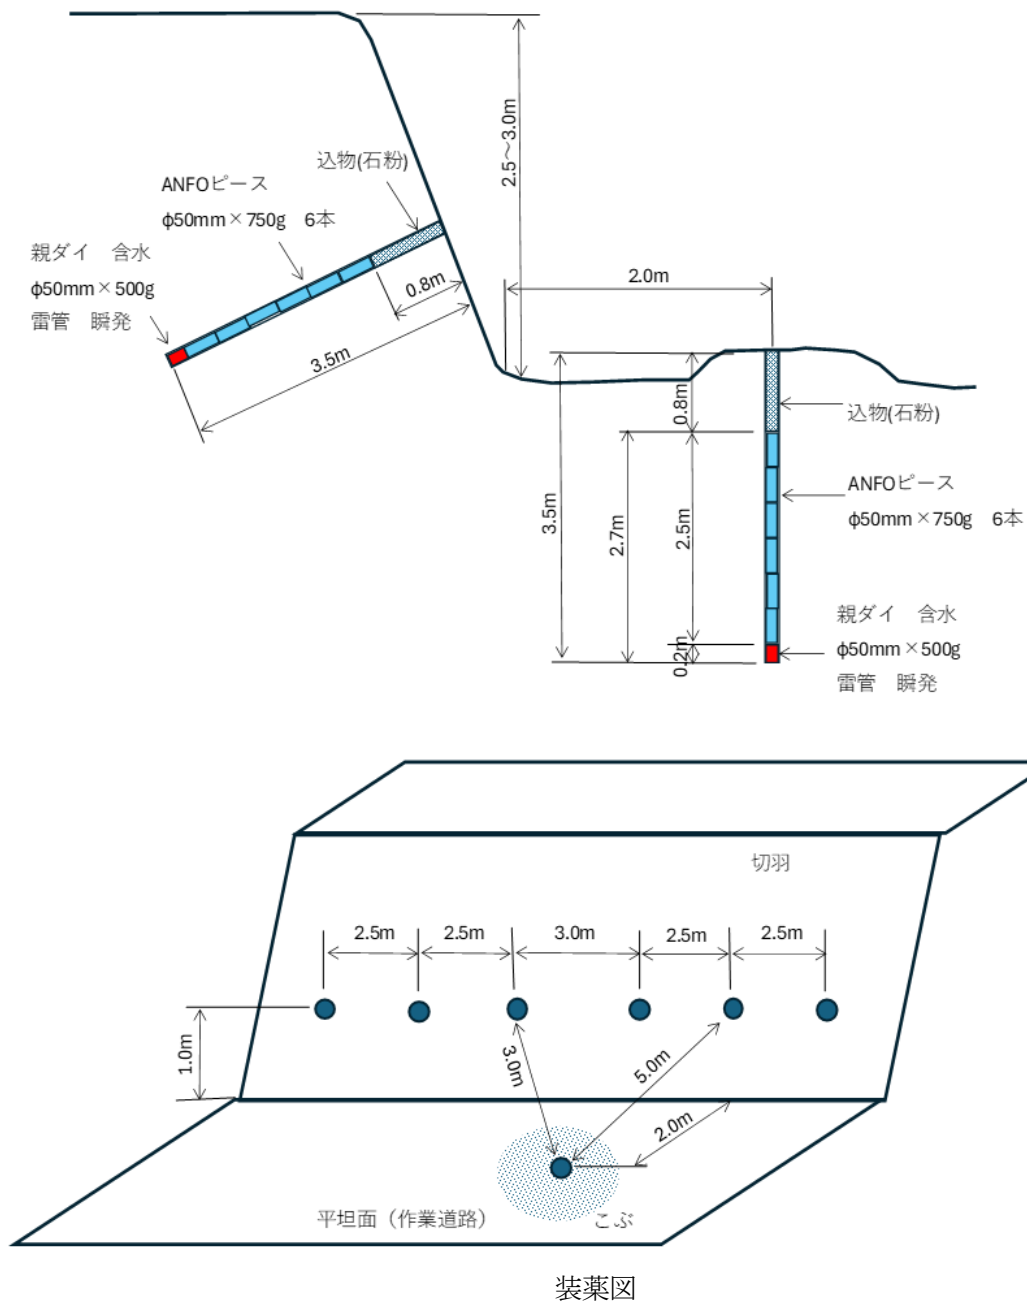
1. 採石場内の道路に迫り出していた大岩と道路上の凸部を破砕するために修正発破を行ったところ、採石場内の敷地を越え、発破地点から130m 離れた高速道路に大小約30 個の石片（最大で約40cm×20cm）が飛んだ。
2. そのうちの1 片（約24cm×13cm×5cm）が走行中のトラックのキャビンルーフに突き刺さった。
3. 発破諸元  
岩種 安山岩

1. 穿孔径75mmに対して込物長が80cmと著しく短かった。
2. 縦孔が単孔のため、一自由面発破となり通常作業と違う施工状況となった。
3. 込め物がしっかり詰まっていなかった。
4. 保安物件が近いにも関わらず、防護処置がなされていなかった。

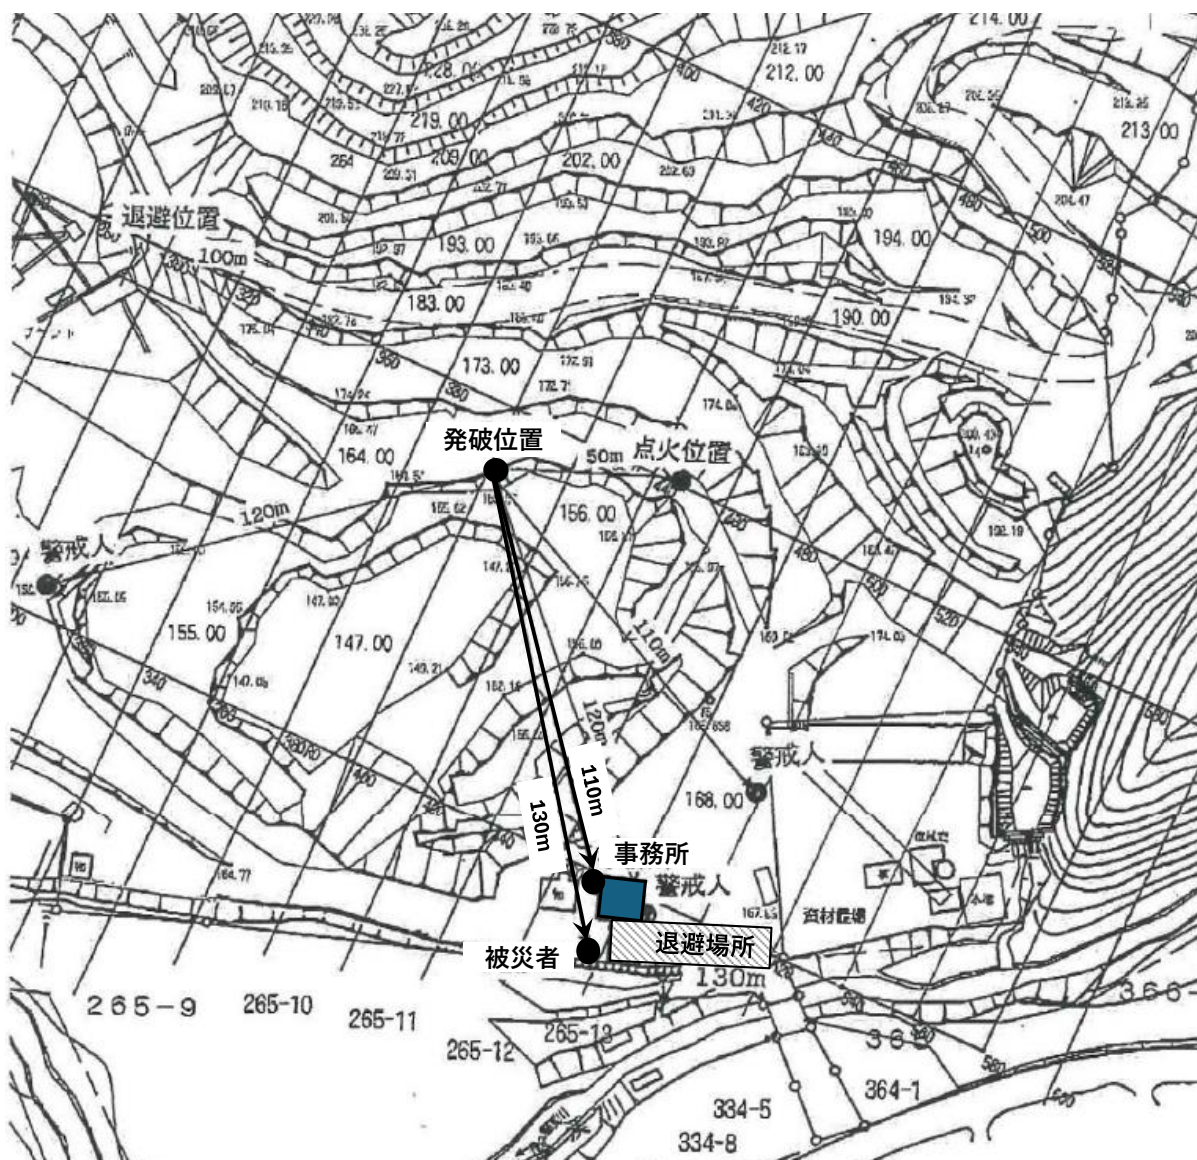
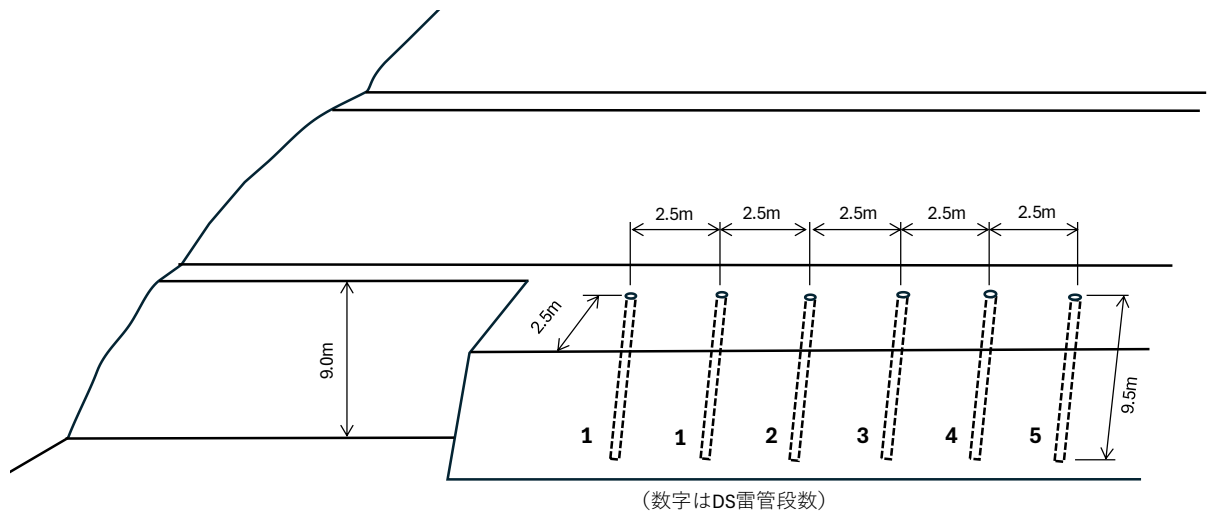
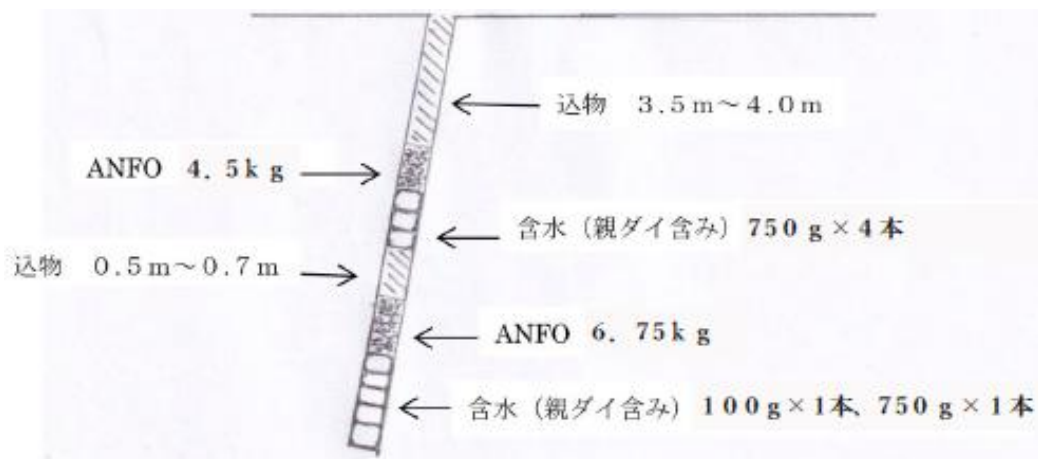
現場見取図

1. 採石を行うために発破を行ったところ、飛石が発生し、敷地内事務所壁体及び事務所付近にいた取引業者の従業員に岩石が当たった。
2. 発破諸元  
ベンチ発破（ベンチ高さ 9.0m） 岩種 安山岩

1. 装薬孔の孔間隔を2.5m としたが、3段孔と4段孔の間に亀裂が介在していたことにより、装薬孔～亀裂間距離が2.5m よりも短くなり、亀裂部分から吹き出したと考えられる。
2. 吹き出し方向が事務所側（正面）となり、飛石が発生した要因は亀裂方向の影響によるものと考えられる。
3. 人身事故については、発破関係者以外の取引業者の従業員が、発破警戒及び点火の合図があったにも関わらず、指定された退避場所から外れて発破場所が見通せる場所にいた為、飛石にあたった。

1. 岩盤の境界に縦の亀裂があり穿孔時の孔曲りによって、亀裂までの抵抗が小さくなって、吹き出し飛石が予想される場合には、その境界を挟んだ同時発破はしないで、境界の位置で分割して発破を行う事が望ましい。
2. 発破の岩石移動を安全な方向に向ける方法としては、1列発破ではなく、2列発破として、1列目の1段2孔の発破後、2段以降の各2孔を前後列に配置して安全な方向へ向けるようにする。
3. 節理や亀裂が常に影響する可能性が考えられる場合には打掛発破を適用することもある有効と考える。
4. 飛石に対して、万が一を考慮する場合には、保安物件周辺に間接防護措置を行う。
5. 発破作業において、作業前に、事業所関係者及び部外者に対して、退避場所の指定、及び点火合図での警戒及び退避行動について周知徹底を図り、点火後は、発破指揮者が「安全である事を確認」して「退避解除」の指示が出るまでは退避を継続する事を厳守する。

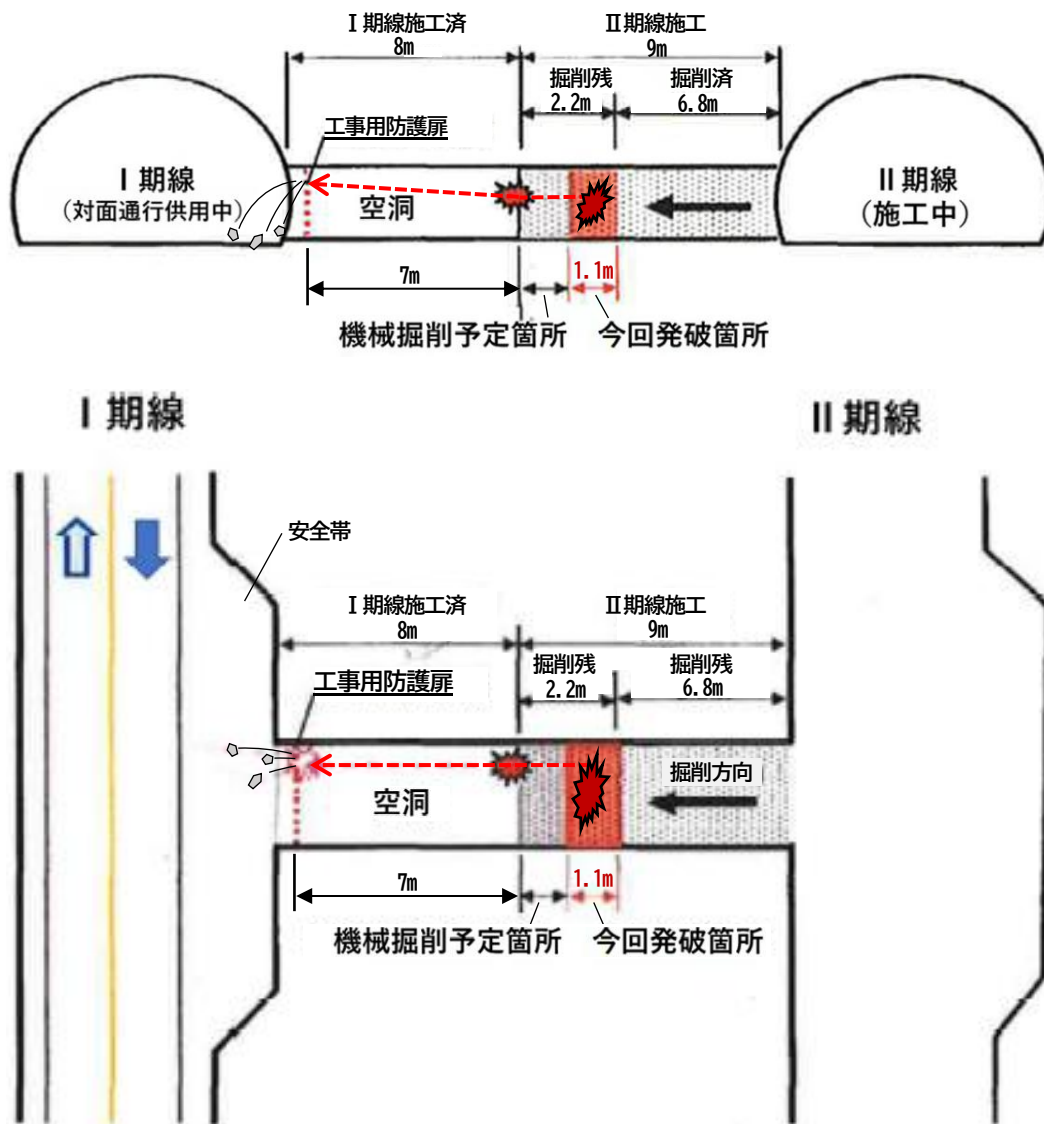
事故状況（上段：断面図、下段：平面図）

| 事故の概要 | 1. 高速道路のⅡ期線トンネル新設工事で、供用中Ⅰ期線との間の避難連絡坑をⅡ期線側から発破掘削していた。 | | | | | | | |
| | 2. 残掘削長 2.2m となり、最後の 1.1m は機械掘削で施工するために、1.1m 穿孔で貫通点の発破をかけたつもりが、弱層部に沿って残尺岩盤部が抜けてしまい、7m 離れた工事用防護扉の上部隙間から供用中Ⅰ期線の側部安全帯にこぶし大の石が飛散した。 | | | | | | | |

1. I期線施工時の残地山側に一次防護の防爆シート、供用線側に二次防護の工事用防護扉があったが、発破に対して十分な飛石防護になっていなかった。
2. 掘削残長が2.2mあると思っていたが、実際はそれよりも短かつ穿孔長も1.1m以上穿孔して装薬しており、残長が計画よりも短くなっていた。
3. 貫通部の岩質は脆弱部で弱層がかなり発達しており、発破によって大きく抜けて貫通する恐れがあることを認識していなかった。

1. 一次防護あるいは二次防護設備を確認し、必要十分な安全性を確実に担保すること、および、さらなる安全防護（土嚢積み）フェイルセーフなども事前に検討すること。
2. 最終段階の貫通発破では掘削残長および発破穿孔長を計画どおりとなるよう確実に現場管理すること。
3. 貫通点までの距離が短くなった段階では、地山状態を詳細に観察し、地山に見合った発破計画を策定、作業員を含む関係者で情報共有すること。

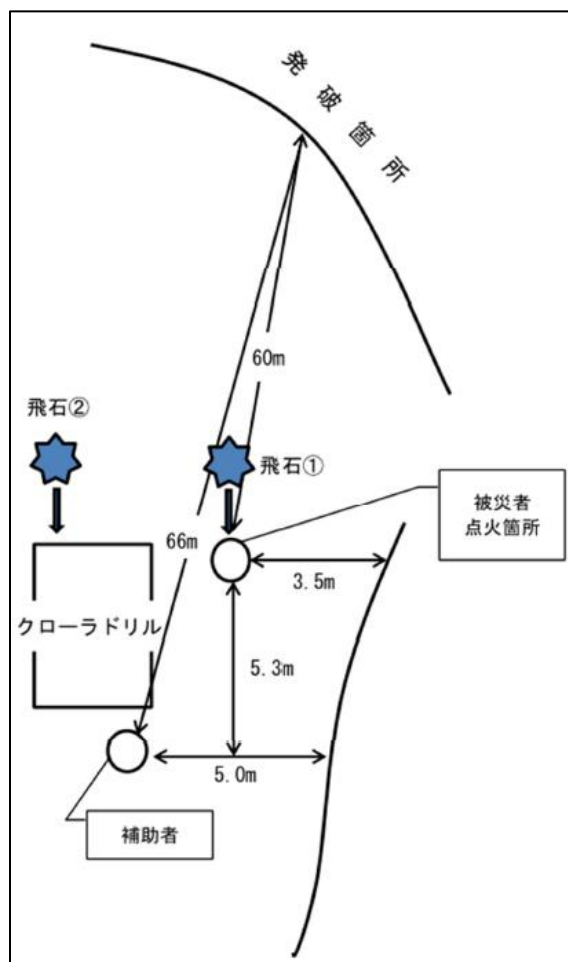
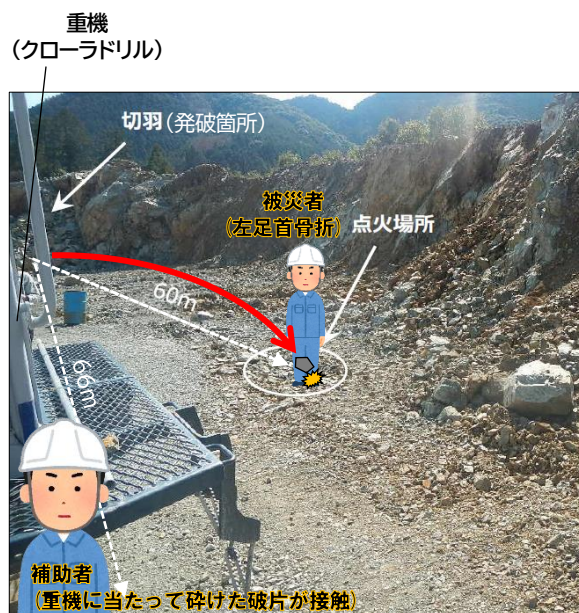
1. 採石場のベンチ（幅24m、高さ7m）上下2段の横孔による採掘発破を行っていた。
2. 取扱保安責任者と補助作業員2名で穿孔および装薬後、発破を行った。取扱保安責任者は飛石状況を目視したいので、発破場所より60m離れたベンチ盤側面で物陰に退避せずに点火した。
3. その際、こぶし大の石2個が飛散し、被災者（取扱保安責任者）の左足首に直撃し、骨折した。なお、補助作業員は重機の陰に退避していたため、飛翔した岩片が接触したが負傷にはいかなかった。
4. 発破諸元  
採石場 ベンチ発破 岩種 はんれい岩

| <p>原因と対策</p> | <p><b>原因</b></p> <ol style="list-style-type: none"> <li>1. 点火場所及び退避場所は発破箇所から 60m と至近距離であり、側面位置ではあるが飛石を目視しようと安全な場所へ退避せずに発破したことが原因である。</li> <li>2. 発破諸元からも作業に問題はないと思われるが、吹き出し現象あるいは切羽に亀裂や脆弱層が存在し、飛石が発生したと想定される。</li> </ol> <p><b>対策</b></p> <ol style="list-style-type: none"> <li>1. 点火位置は発破における岩石の飛散状況を十分に考慮して決定し、安全に退避・防護できる場所（点火場所から 100m 以上）で発破を実施し、併せて確実な保安教育を実施すること。</li> <li>2. 地山状態を詳細に観察し、地山状態に見合った発破計画を策定、作業員を含む関係者で情報共有して施工すること。</li> </ol> <p>【消費に関する留意事項(巻末に掲載)の該当番号】</p> <p>201、901</p> |
