# **火薬類の盗難と発破事故事例集**

## **(第 13 版)**

**2024 年 12 月**

一般社団法人 日本建設業連合会  
公衆災害対策委員 火薬類対策部会

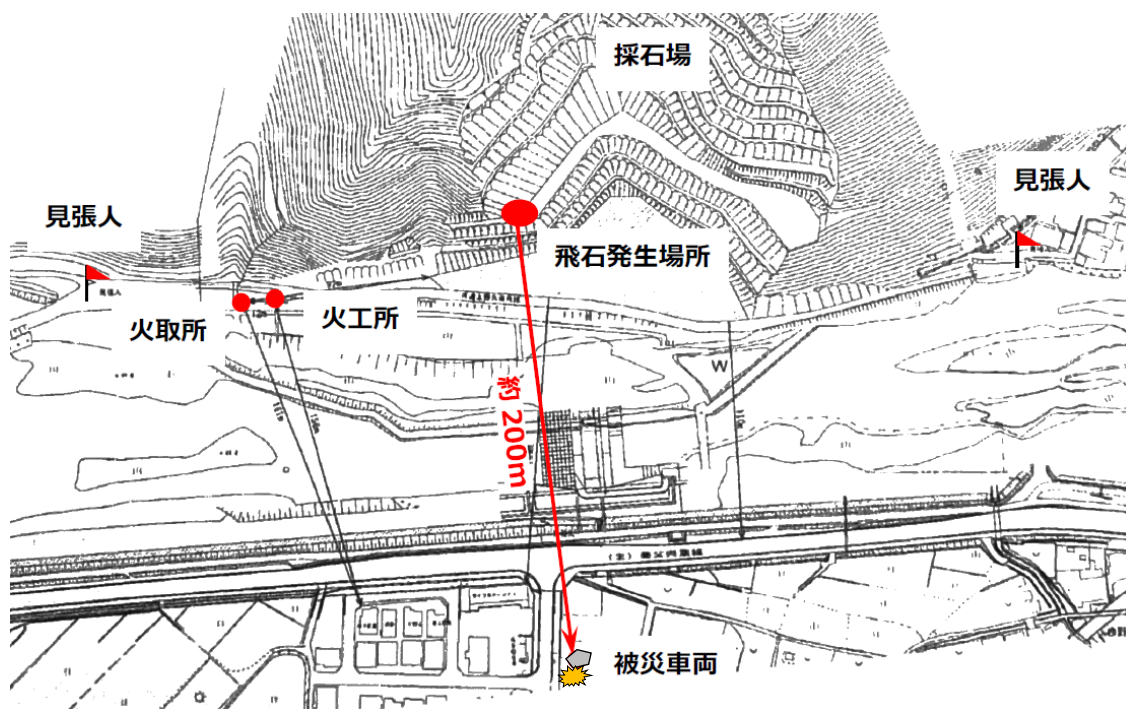
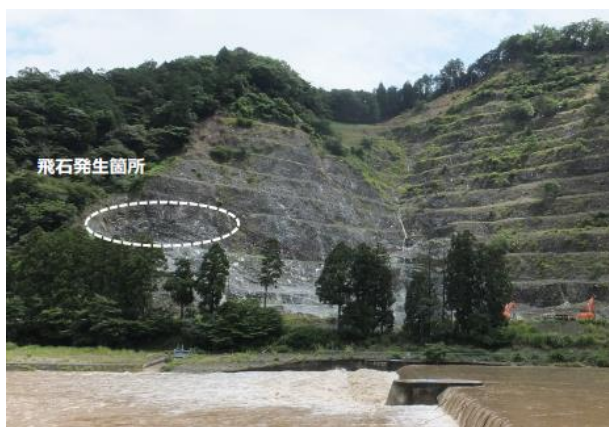
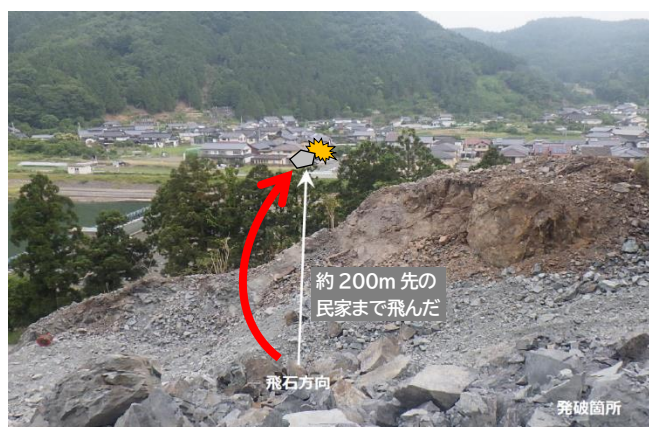
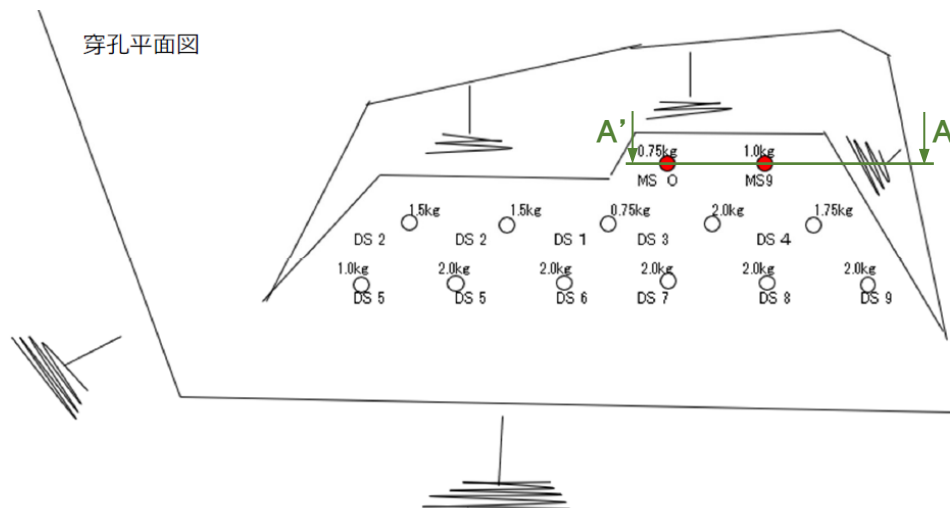
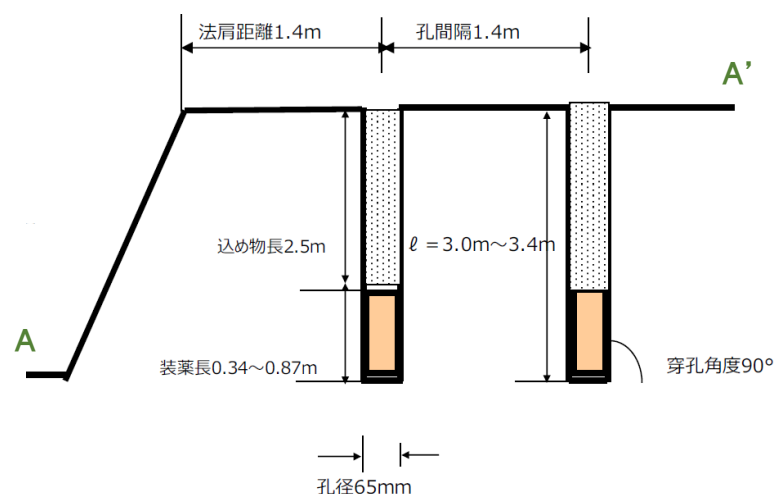
1. 採石場で盤下げ発破を行ったところ、飛石（約7cm×4cm×3cm）が発生し、採石場切羽から約200m離れた民家駐車場の車の天井と運転席側ドア部が損傷した。
2. 発破諸元  
採石場 盤下げ発破 岩種 安山岩

1. 法肩から 1.4m の位置での穿孔で抵抗線が短く、秒時差の大きい DS 電気雷管を使用しているため、後列の抵抗線も変化し、荷が軽くなった結果、飛石が生じやすい発破計画であった。
2. 最前列の MS0 段の発破後、200ms 後の MS9 段の発破となるため自由面が 4 面でき、さらに飛石が起りやすい法面最前列の発破であった。
3. 盤下げ発破後、バックホウとブレーカーで掘削する作業計画としているため、穿孔間隔を極力小さく、装薬原単位を大きく、より飛石し易い小割発破計画となっていた。

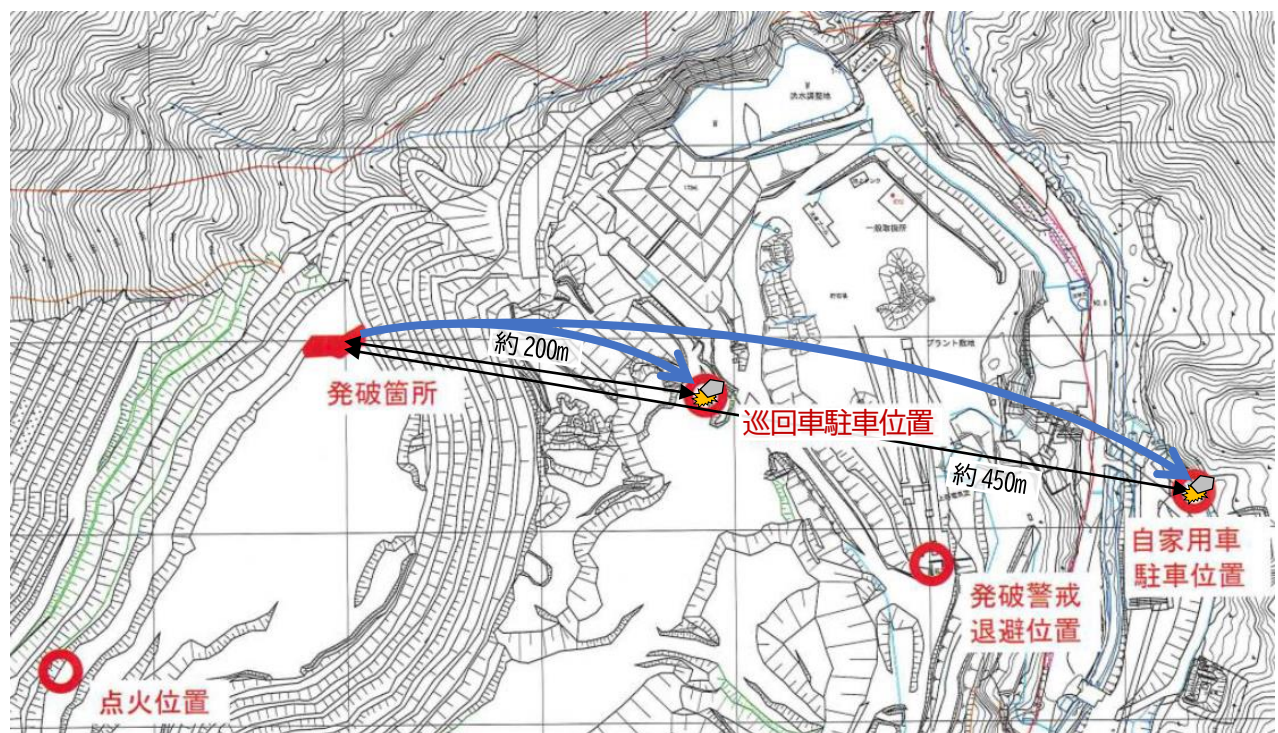
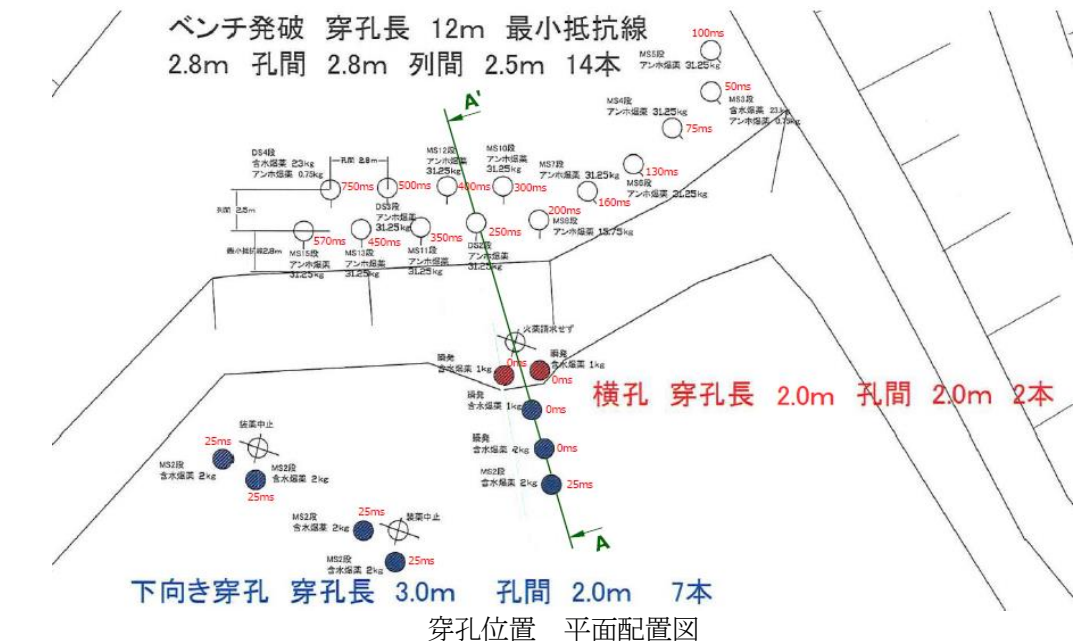
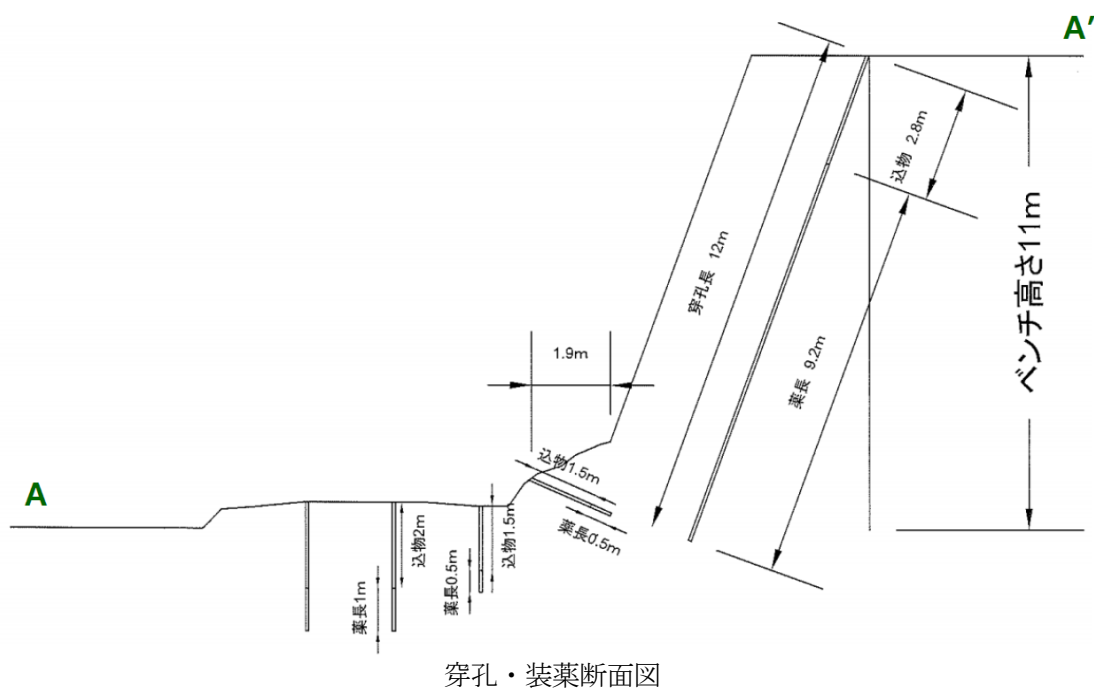
事故状況平面配置

1. ベンチ根切部こぶ処理の修正発破とベンチ発破を同時に実施しているが、修正発破の瞬発電気雷管がベンチ発破の先に実施されている。そのため、ベンチ発破の下部の最小抵抗線が小さくなり、局所的な過装薬により飛石が発生したと思われる。
2. ベンチ発破においても MS, DS 雷管で 1 段/1 孔の発破であるが起爆秒時差が大きいため、前段発破で後段発破の最小抵抗線も小さくなり、結果的に過装薬により飛石が発生した可能性もある。

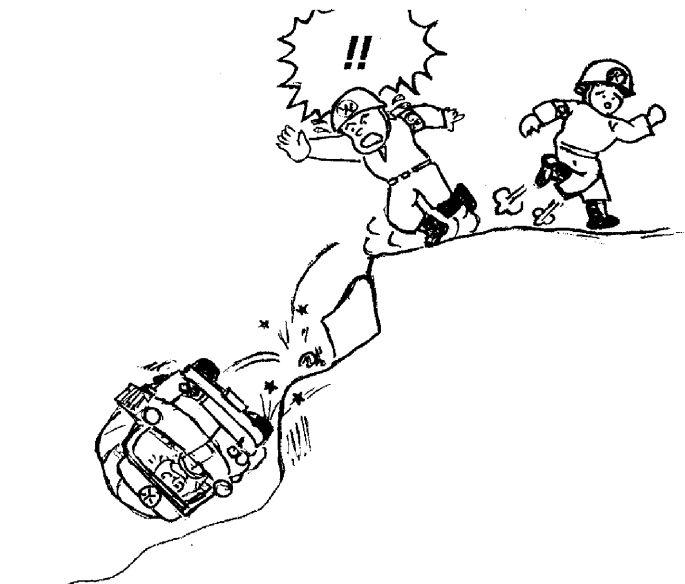
| 事故の概要 | <ol style="list-style-type: none"> <li>1. A 市の火薬製造工場から B 市の火薬店へ運搬を依頼された運送会社のトラックが、国道わきの水田に片側車輪を落とし横転した。</li> <li>2. 積荷の火薬類は、シートとロープに支えられていたため飛散することはなかった。</li> <li>3. トラックには運転手 2 人が同乗していた。</li> <li>4. 処理作業中は付近の農家の家族が警察の指示で一時避難、また国道は約 2km の範囲で通行止めとなった。</li> </ol> | | |
| 原因と対策 | <p><b>原因</b></p> <ol style="list-style-type: none"> <li>1. 調査によると居眠り運転が原因である。当工場は火薬類の運搬を運送業者に委託するにあたり、運転者に対して「火薬類運搬作業心得」を渡し、保安に万全を期していた。</li> </ol> <p><b>対策</b></p> <ol style="list-style-type: none"> <li>1. 眠気を感じたら早めに運転を交替する。</li> <li>2. 運転者に対し、危険物運搬の再教育を行う。</li> </ol> <p>【消費に関する留意事項 (巻末に掲載) の該当番号】</p> <p>101</p> | | |

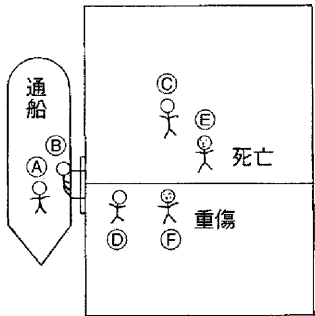
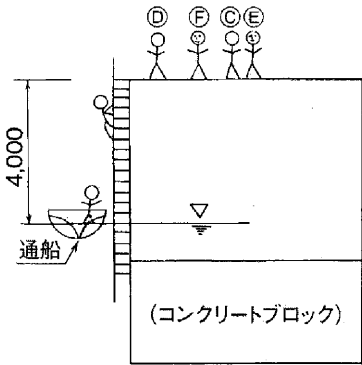
| <b>事故の概要</b> | <ol style="list-style-type: none"> <li>1. 当日 14：00 より水中鋌打銃を使用して、護岸ブロックに防砂板を取り付ける作業を 6 名により行っていた。</li> <li>2. 当初、作業者 E が銃身へのピンと空包のセット及び銃体への銃身装着を行っていた。</li> <li>3. 7 発目より E に代わって F が銃体へ銃身を装着し、9 発目に銃口を握って、銃身を装着しようとしたところ、暴発した。</li> <li>4. ピンは F の右手を貫通し、さらに E の腹部をも貫通し、E は死亡した。</li> <li>5. なお、当日の 6 名の作業分担は以下の通りであった。<br/> A：下請現場帰任者で通船上での作業指揮<br/> B：梯子上で鋌打銃を発射する作業<br/> C：防砂板をブロックに固定する作業<br/> D：B に銃を受渡しする作業<br/> E：銃にピン及び空包の装薬作業<br/> F：元請の現場監督 </li> </ol> | | |
| <b>原因と対策</b> | <p><b>原因</b></p> <ol style="list-style-type: none"> <li>1. 事故前日に銃の分解掃除を行った際、誤って銃身を固定するバレルホルダーを逆向きに組立てたことにより、銃身の根元と撃針が接触してしまい、弾を入れると同時に撃針に触れ暴発したものと思われる。</li> <li>2. 暴発は 9 発目で発生しており、8 発目までは異常がなかったことから考慮すれば、7 発目より F が替わってやっており、銃の不良点に気付かなかったのではないかとと思われる。</li> </ol> <p><b>対策</b></p> <ol style="list-style-type: none"> <li>1. 無資格者の実態を再度調査し、取扱いについて今後の管理を徹底する。</li> <li>2. 銃の基本知識に関する再教育を行う。</li> <li>3. 装着時銃口は人のいない方向に向ける。</li> </ol> <p>【消費に関する留意事項(巻末に掲載)の該当番号】<br/>101、301</p> | | |
