(10) №.1-10 : 尾鷲第一発電所 調圧水槽耐震補強工事

No.	1-10
発注者	電源開発(株)
施設名	尾鷲第一発電所
所在地	三重県尾鷲市
工事名称	調圧水槽耐震補強工事
施工期間	2011年1月～2011年11月
施工者	(株)JP ハイテック
キーワード	調圧水槽、耐震補強、基礎地盤管理、超高压ポンプ打設

(11) No. 1-11 : 信発山本調整池堤体他災害応急(中越地震)

No.	1-11
発注者	東日本旅客鉄道(株)
施設名	信濃川発電所 浅河原調整池、山本調整池、新山本調整池
所在地	新潟県十日町市～小千谷市
工事名称	①信発山本調整池堤体他災害応急(中越地震) ②信発新山本調整池堤体他災害応急(中越地震)
施工期間	2005年3月～2006年2月
施工者	①前田建設工業(株)・鉄建建設(株)共同企業体 ②大成・東鉄・青木あすなろ共同企業体
キーワード	地震、フィルダム、復旧、沈下、被害

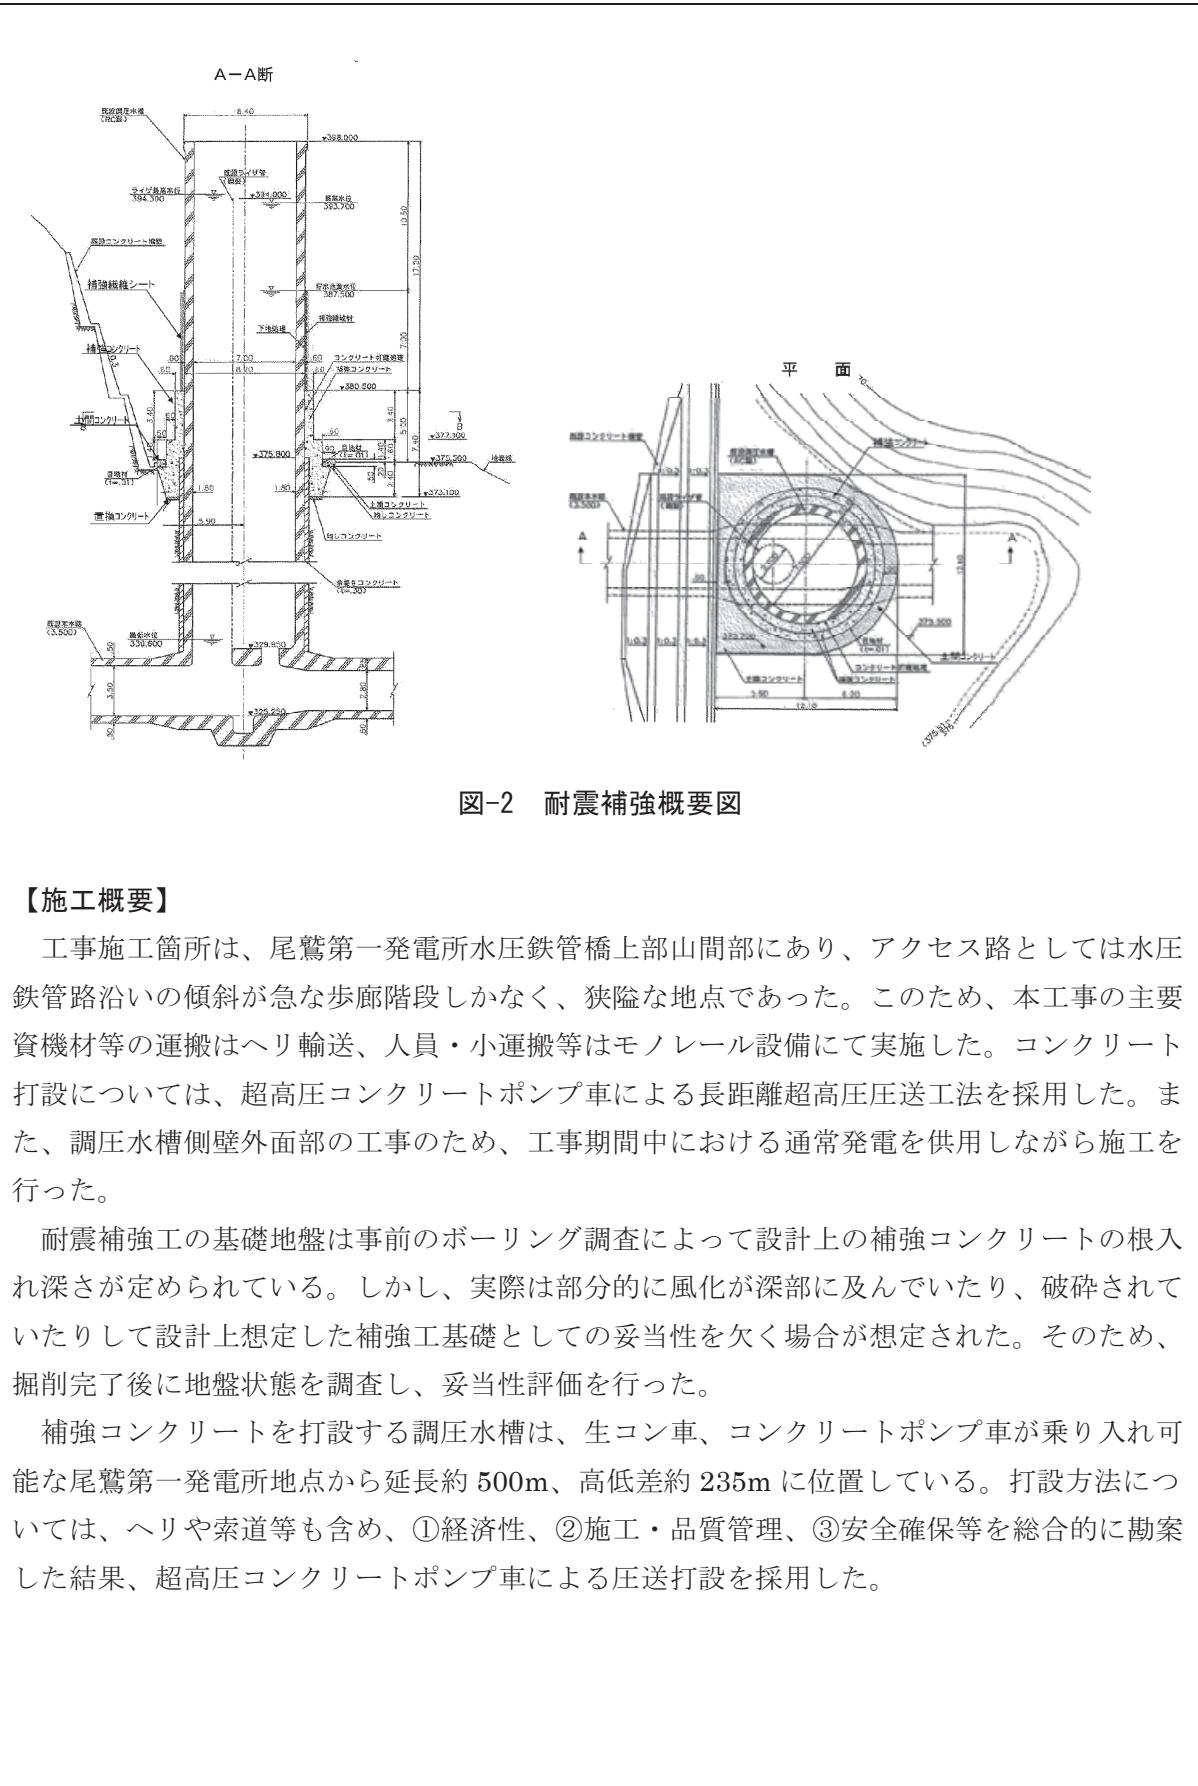
図-2 耐震補強概要図

地震応答解析の結果、調圧水槽をモデル化した地上部側壁下端部で鉛直・円周方向とも鉄筋の曲げ引張応力度が許容値を超えることが判明したため、耐震補強を行うこととした。

耐震補強工法は、タンク外面に補強コンクリートと補強繊維材の巻立てを施工した。補強コンクリートの根入れについては、地質調査ボーリングの結果に基づき、既設調圧水槽の周囲を地表面下 2.4m まで掘削して補強工の基礎とした。なお、内面側の補強については水槽の内部にライザーパイプが存在し水槽内面の補強工が非常に困難であること、水槽内面の補強工が劣化し将来的に水槽内へ落下する可能性が懸念されることから外面のみ補強を実施することとした。

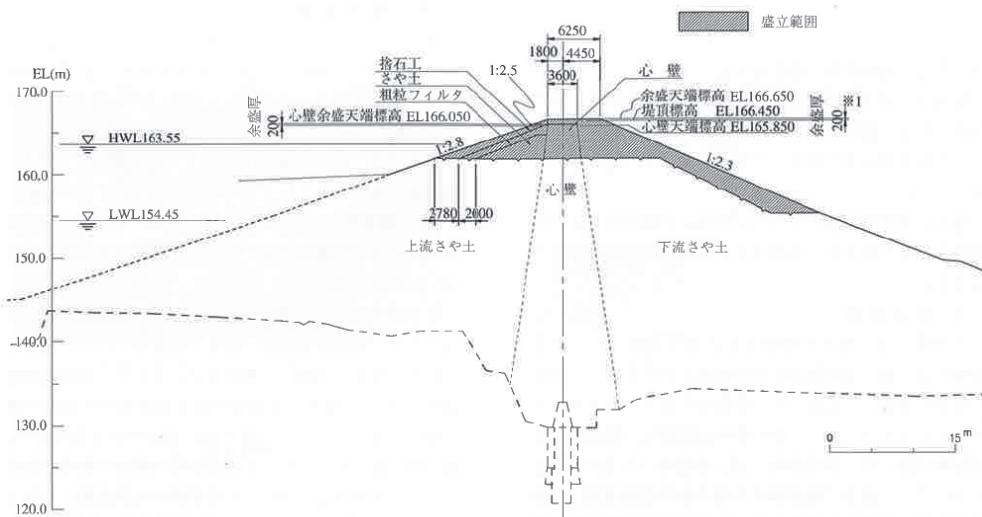
図-3 復旧断面(浅河原調整池)

堤体の天端には写真-1のような亀裂が生じた。段差は中央部で最大0.53mであり、設計標高に対しては最大約0.25m、段差を含めると最大0.75m沈下していた。トレーニング掘削で確認したところ、堤頂に見られた段差や亀裂は全て深さ3.3mまで収束していた(図-2)。

図-3に復旧断面を示す。被害の原因となった堤体上部さや土は全て剥ぎ取り、心壁や上流さや土の上部の状況を確認しながら、設計上必要な幅、密度や透水性を確保している堤体天端から深さ4m程度までを除去し、再盛り立てして基本断面を回復することとした。

復旧形状は原形復旧を基本としたが、高さに関しては河川管理施設等構造令に準拠するために、心壁の高さを 0.9m 上げた。捨石工は越流時の堤体保護のため堤体天端まで設置することとし、余盛は建設後 60 年以上経過している堤体であることと、今回の補修範囲が堤頂付近に限られていることから、今後大きな沈下はないと考え、堤体高さの 0.5%程度とした。

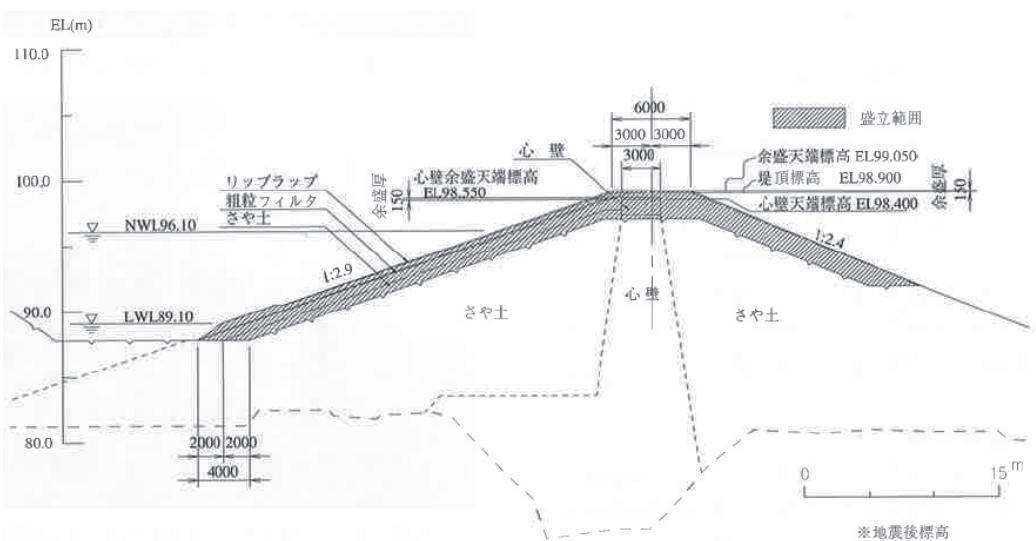
図-4 復旧断面(山本調整池)

堤体上流側に円錐状の段差がほぼ同じ標高で発生し(写真-2)、上流のり面には噴砂が 7 箇所発生した。トレチ調査の結果、すべり面は最大深さ 0.5m、噴砂の発生源は最大深さ 1m で、堤体表面に近い浅い部分の変状であることが確認できた。

堤体右岸方の堤頂部には亀裂が生じていた(写真-3)。地表から慎重に掘削しながら観察したところ、1.6m 下のコンクリート止水壁天端では心壁との間に 5~10mm の隙間があった。

図-4 に復旧断面を示す。被害の原因と考えられるリップラップ下の粘性土や砂分の多い層は全て剥ぎ取り、再盛り立てして基本断面を回復することとした。復旧断面形状は原形復旧を基本としたが、高さは河川構造令に準拠させるために、心壁の高さを 1.3m、堤体高さを 0.4m 高くした。捨石工を堤頂まで設置すること、余盛りは 0.5%程度とすることは浅河原調整池と同様である。

コンクリート止水壁と堤体の隙間の補修は、境界に空隙がなくなる約 8m の深さまで止水壁の周りの心壁等を掘削除去し、健全な部分から心壁材およびさや土材を再盛り立てた。

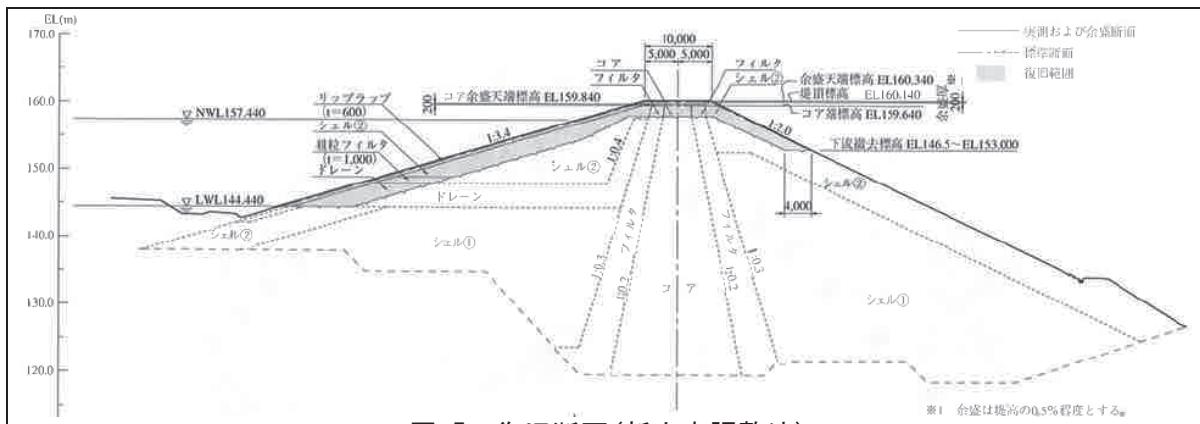
図-5 復旧断面(新山本調整池)

上流のり面には、段差と噴砂が生じた。下流のり面には、堤体上部から高さ 2m 程度下の位置にダム軸と平行に亀裂が生じ、一部はらみ出しがあった(写真-4)。トレンチ調査の結果、上流部のゆるみ領域は最大深さ 2.5m 程度、下流面の亀裂やすべり面は深さ 2m より浅かつた。

特徴的なのは堤体の沈下で、沈下量は最大で約 0.85m と堤体高さの 2% 近い値となり、埋設設計器のコードを取り付ける H 形鋼の突出が見られた(写真-5)。

新山本調整池は平成2年使用開始の近代的なフィルダムで、河川構造令に則っているため、原形復旧することとした。復旧断面を図-5に示す。基準となるサイフォン天端が約0.64m隆起しているため、設計標高は全て0.64m高くした。余盛りは堤体高さの0.5%程度とした。

ドレン補修範囲では、上流のり面の表面から20mまで掘削除去して盛り立てることとし、下流面は亀裂の入った範囲を掘削幅4mで除去し、再盛り立てを行った。

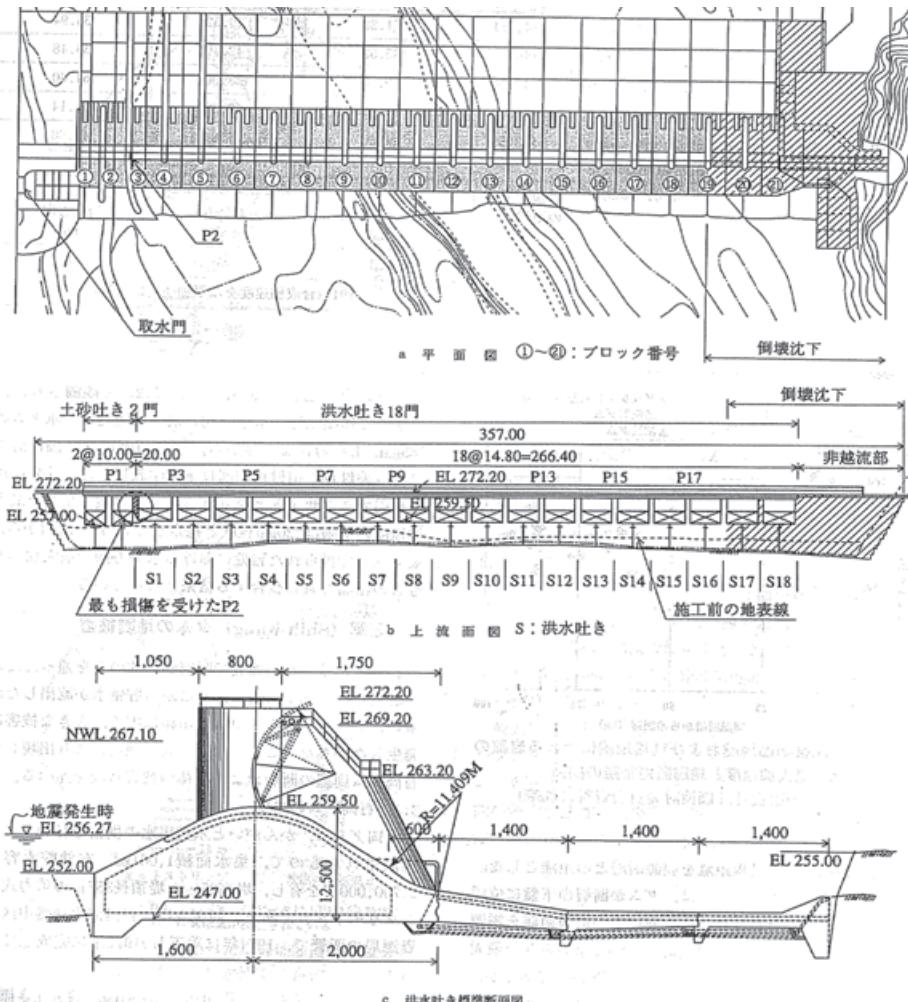
図-3 石岡ダム三面図

地震後、ダムから上流 3km にわたって貯水池の地盤に波状的な起伏変形が観察された。地震前後の測量結果によれば、隆起量は上流域で 3~4m、ダム地点の左岸側では 10m に及んだが、ダム右岸アバットメントでは 1~2m であった。ダムの変形は最も右岸側の二つの洪水吐、すなわち 17 号と 18 号の洪水吐部分に集中し、8.5m に及ぶ段差が生じるとともに、ダム頂の長さが約 7m 短縮した。一方、決壊を免れた左岸側に関しては、左岸から河心部にかけて相対変位の増大が観測されたが、相対隆起量は 1.5m 以内、水平相対変位量は上流側へ最大 35cm であった。

左岸側取り付け部にある取水口では、地震後隆起量 10m、北へ 7m、東へ 1m の地盤変位が観測された。このような変位によって、取水口部分が側壁から最大 50cm も前方へせり出した。また地震断層が横断したため、口径 4m の取水トンネルは約 3.5m の段差が生じて破断され、トンネル壁には縦横に亀裂や剥落が生じた。
