# 室内空気質対策事例集 【事例編】

2022年3月

一般社団法人 日本建設業連合会  
建築技術開発委員会 技術研究部会  
空気質対策専門部会

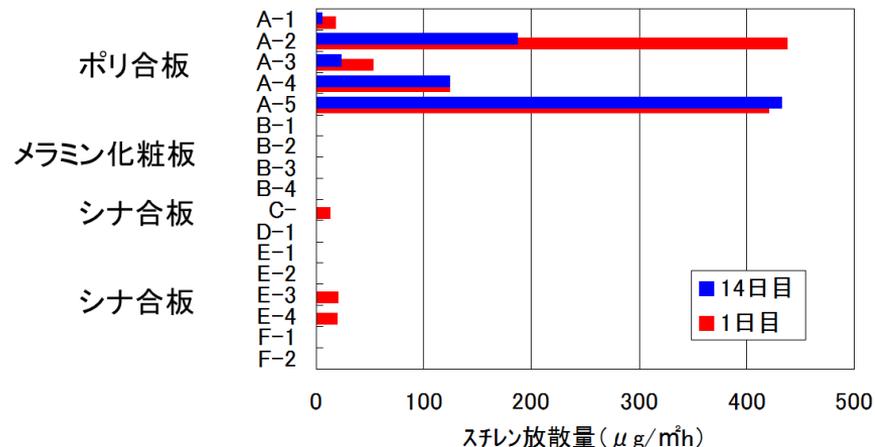
チャンバー試験による材料評価

室内スチレン濃度の推移

室内濃度	
クレーム発生時	90 $\mu\text{g}/\text{m}^3$	0.02 ppm
脱臭処理後・建材交換前	40 $\mu\text{g}/\text{m}^3$	0.01 ppm
建材交換直後	< 10	—
交換1ヵ月後	< 10	—
交換4ヵ月後	< 10	—

◎ メラミン化粧板、シナ合板への交換以外に、ノンスチレンタイプポリ板の採用、扉開放・仮設換気設備で枯らす、吸着シートなどが有効。

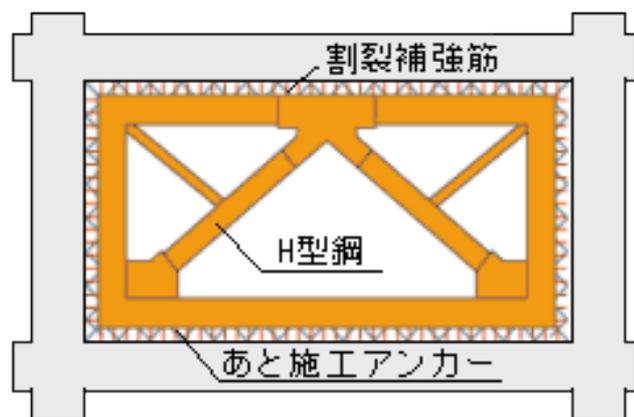
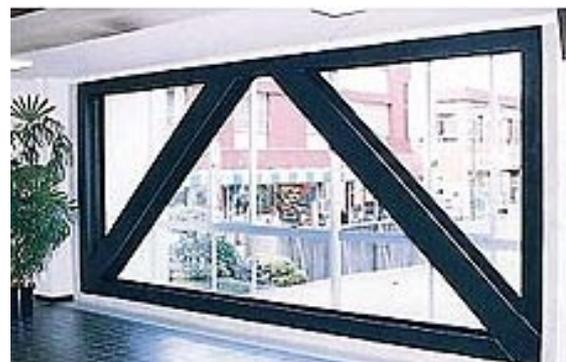
内部鉄骨ブレース工法の例

耐震改修工事において内部鉄骨ブレース工法により行ったところ、工事完了後のVOC測定において、指針値( $220 \mu\text{g}/\text{m}^3$ )を超えるスチレン濃度が検出。

使用材料の成分を確認したところ、**あと施工アンカー(ケミカルアンカー)**に**多量のスチレン含有**が判明。

◎ ケミカルアンカーは、スチレン不含有の物を採用する。メーカー資料及びSDSを確認のこと。特に内部鉄骨ブレースの場合要注意。

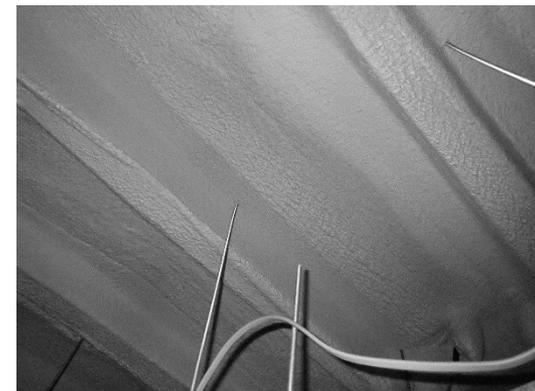
発泡ウレタン施工イメージ

ビジネスホテルの一部客室にて異臭がするとのクレームがあった。材料として使用されるアミン触媒が臭気源と考えられ、今回の製品では反応型、非反応型のアミン触媒の両方が使用されていた。

異臭がある部屋は、工事の関係でコンクリート打設、発泡ウレタン吹きつけが工事期間の最後であり、**下地コンクリートの乾燥期間不足**による水分との反応、**十分な養生期間が確保できなかった**ことによる非反応型触媒の残存とも原因の可能性がある。

- ◎ 反応型アミン触媒の場合、下地のコンクリートの十分な乾燥を行う。
- ◎ 非反応型アミン触媒は、残存させないよう換気等の養生を行う。
- ◎ ノンフロン化、臭気対策の観点から発泡剤はHF0を使用することが望ましい。

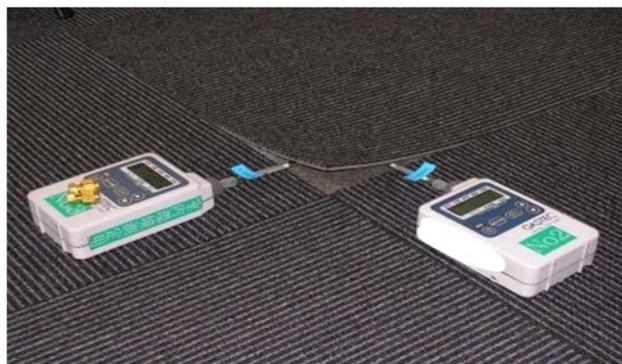
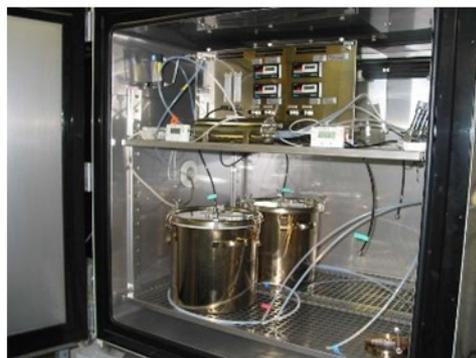
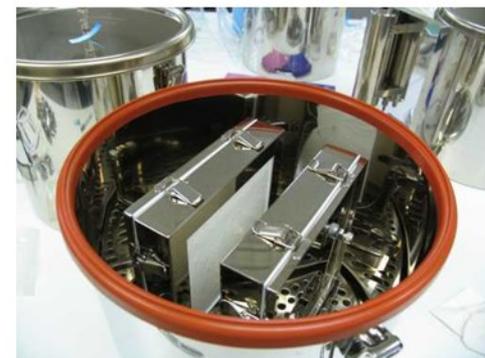
先行して工事を行ったモデルルームでの異臭クレーム。床仕上げ材がタイルカーペットであり2-エチル-1-ヘキサノールを原因物質と考えた。

空気環境測定の結果から気中濃度が数百  $\mu\text{g}/\text{m}^3$ 、タイルカーペットと下地間が数千  $\mu\text{g}/\text{m}^3$ と嗅覚閾値  $76 \mu\text{g}/\text{m}^3$  (におい・かおり環境協会) を越える濃度が検出。床材は工業製品で乾燥しており、二次的な反応ではなく、チャンバー試験により**材料自身に含有することが原因**と判明した事例。

◎ 水分との反応による二次的な反応以外に、材料自身に含まれる2-エチル-1-ヘキサノールが原因となることもあるので注意が必要。

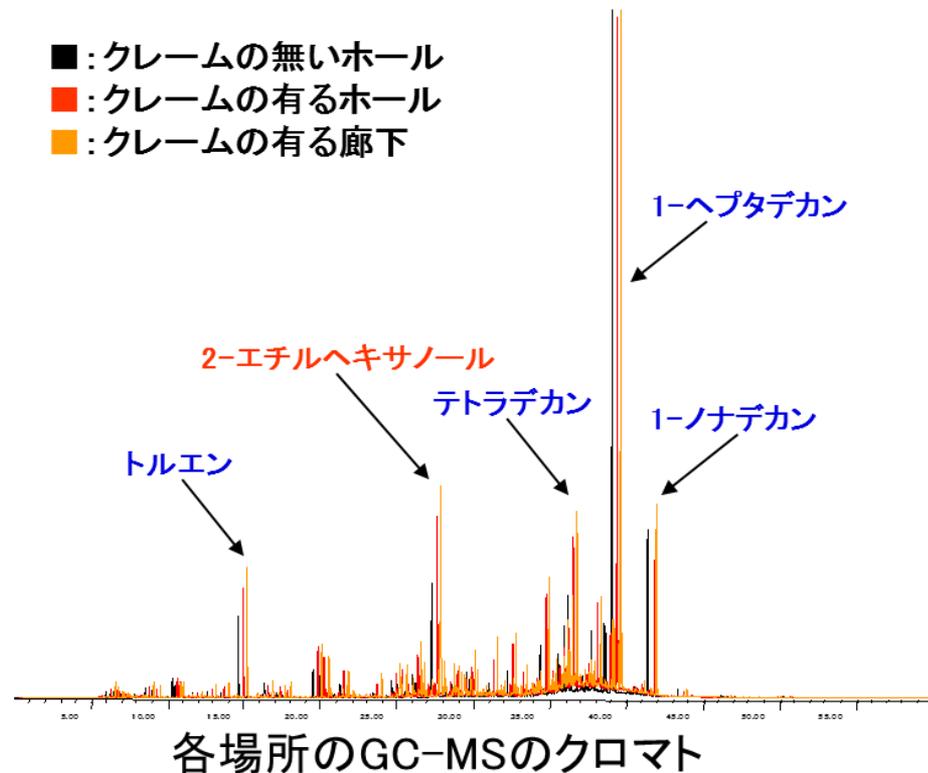
特定のエレベータホールにて、竣工直後より異臭があるとクレームがあった。

異なるフロアの空気環境測定を実施し、臭気クレームがあった場所の方がクレームのない場所に比べ、2-エチル-1-ヘキサノールの濃度が高く、異臭原因と推定された。仕上げはタイルカーペットであり、可塑剤が加水分解して異臭発生となったと考えられた。

◎ タイルカーペットや長尺塩ビシートなど可塑剤を含む仕上げ材の場合には、加水分解による二次的な臭気発生に注意が必要である。

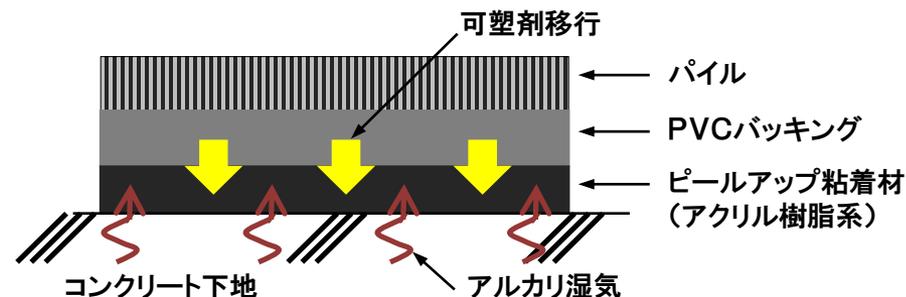
コンクリート下地にタイルカーペットなどのPVC（ポリ塩化ビニル）系床仕上材を直貼りした場合に異臭が発生する事例が複数報告。

ピールアップ性の接着剤（アクリル樹脂系）にタイルカーペット等のPVCバックングに使用されている可塑剤が移行し、コンクリートからのアルカリ水と反応して、刺激性のあるアルコール臭（2-エチル-1-ヘキサノール）が発生。

★土間やデッキスラブコンクリートでの事例が多い

★施工後、1～5年で程度でクレーム発生

◎アクリル樹脂系ピールアップ接着剤はコンクリートの表面含水率に注意して使用

◎コンクリート表面含水率が高い時は、次のような配慮が必要。

- ①反応型接着剤の使用
- ②エポキシコーティングの使用
- ③防湿シートの使用

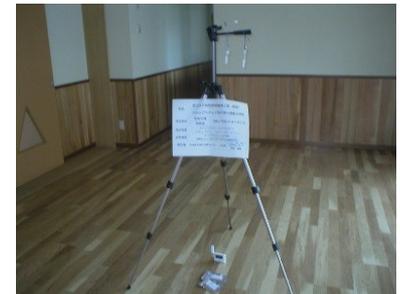
パッシブサンプラーの採取

外部でアスファルト舗装の最中空気にて室内で多量のトルエンを検出

パッシブサンプラーにて室内環境測定を実施、指針値の10倍程度のトルエン検出

外部の工事でアスファルト舗装を実施中に測定

- ①十分な換気を行い、再測定を実施した。トルエンの濃度は厚生労働省指針値を大幅に下回った。
- ②室内環境測定を行う場合は、外部の環境にも配慮する。わずかな補修工事でも数値に影響をもたらす。採取時間の長いパッシブサンプラーの場合は、特に配慮を要する。
- ③アスファルト舗装の場合は、キシレンなどの他の測定物質に異常値が出る場合もある。アスファルトの成分により変動がある。

◎ 対策として、外部でアスファルト舗装、防水工事など溶剤を使用している工事を行っている場合は、室内環境測定を実施しない。

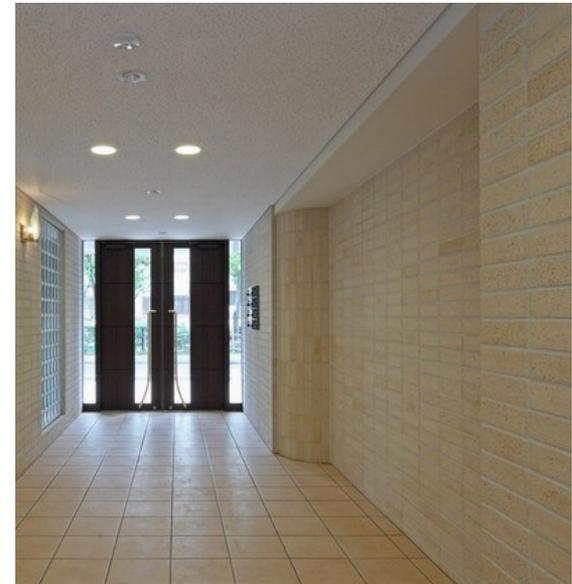
集合住宅(寮)のエントランスホールで、特定の方から臭気の指摘がなされた。その方以外には特に指摘はなく、臭気が問題とは感じてはいなかったようである。

- ① 臭気判定士により調査し、特に問題となるような臭気ではないことを確認した。それでも対応を求められた。
- ② 施工担当者の再チェックの結果、**床のタイルの接着剤に屋外仕様のもが使われていた**ことが判明し、是正した。上記の是正で臭気の指摘はなくなった。

◎ 工事時の管理不足が原因であり、この程度でも臭気の問題となることの認識が必要である。

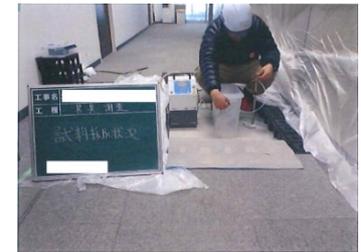
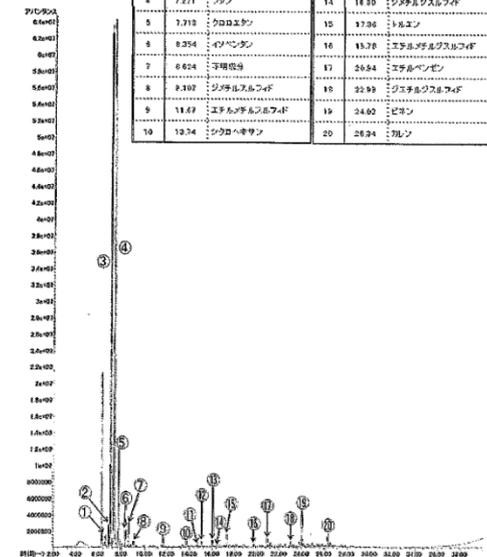
工場事務所床下から発生する異臭クレーム。

- ・床下土壌層内の空気質分析結果から臭気濃度は25,000、主成分はブタン、イブタン、その他の成分として有機イオウ化合物(ジメチルスルフィド、エチルメチルスルフィド、ジエチルスルフィド、ジエチルジスルフィド)が検出。
- ・臭気原因物質は、有機イオウ化合物と判明。
- ・ブタン、イブタンは冷媒での使用が考えられたたが、使用履歴が認められなかったことから、大元の発生原因究明には至らず。
- ・有機イオウ化合物は、原土壌や埋戻し土壌に含有されていたイオウと土壌改良剤とが反応して生成されたと推定。

◎土壌改良剤に使用に当たっては、原土壌や埋戻し土壌のイオウ分量に注意が必要。

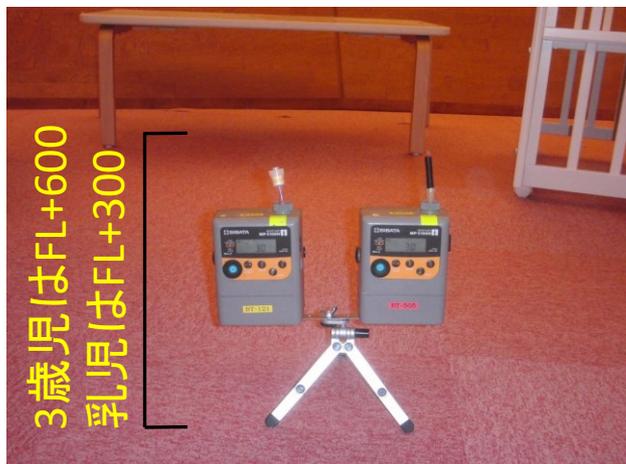
床・壁・天井内装材に木質系建材を多数採用し、竣工時にアセトアルデヒドが指針値を超過。

多くの新築物件ではアセトアルデヒドを除いた5物質。  
アセトアルデヒドの指針値は $48\mu\text{g}/\text{m}^3$ と他の物質に比べクリアすることが厳しい。

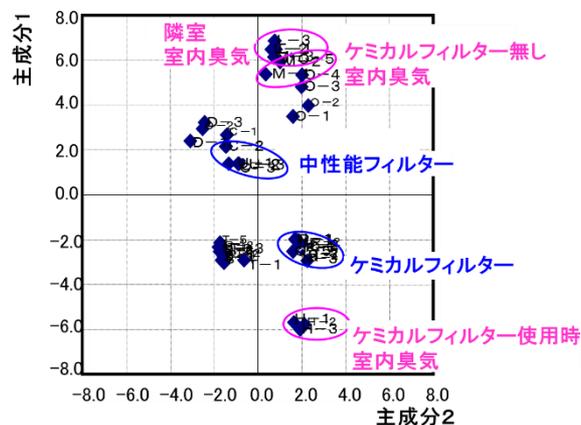
『ニオイ識別装置』による主成分分析結果  
(距離が近いと臭気が似ている)

美術館展示室の空調系統にアルカリ除去ケミカルフィルターを使用し、空調機を稼働。ケミカルフィルターは有機物を物理吸着させる活性炭と酸性の官能基（ $\text{SO}_3\text{H}$ 基）を用いてアンモニアを化学吸着させるイオン交換型の2種類の機能を持つ、繊維状プリーツタイプのケミカルフィルター。新築のため塗料や接着剤に含まれる酢酸エチル等のエステル類が室内に多く、酢酸エチル→酢酸+エタノール等エステルの加水分解が異臭の発生原因とみられる。

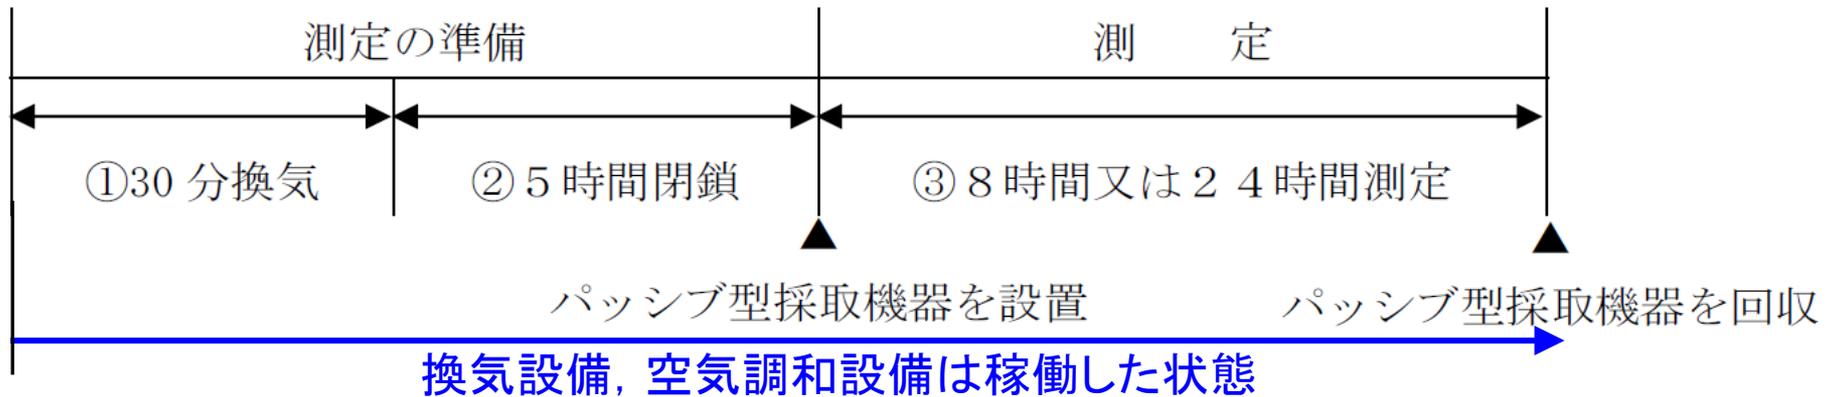
機械換気を稼働させながら測定するべきところを停止させて測定を行い、高濃度VOCが検出。

「官庁営繕部におけるホルムアルデヒド等の室内空気中の化学物質の抑制に関する措置について(平成24年4月5日 国営整第4号)」より
