臭気・VOC対策事例集(改訂版)

2017年12月

一般社団法人 日本建設業連合会
建築技術開発委員会 技術研究部会
空気質対策専門部会

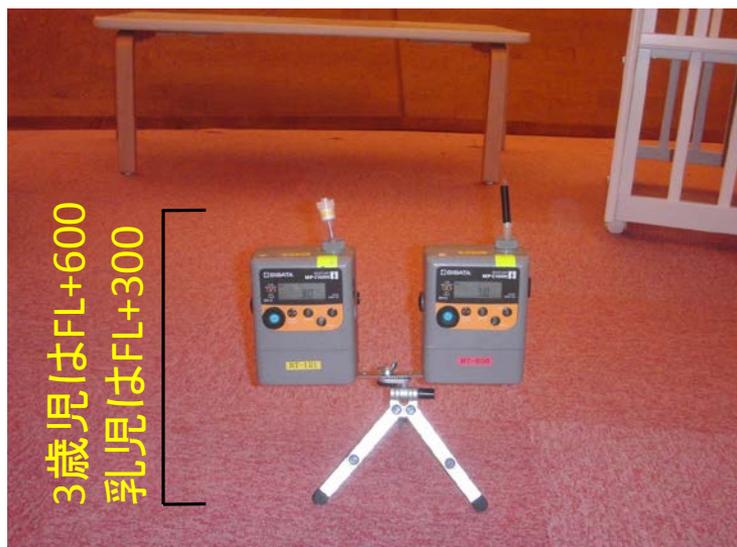
東京都認証保育所におけるアセトアルデヒド指針値超過

床・壁・天井内装材に木質系建材を多数採用し、竣工時にアセトアルデヒドが指針値を超過。

「東京都認証保育所事業実施要綱」の『6 建物、設備の基準』に「『認証における室内化学物質対策実施基準』に基づき室内化学対策を必ず実施し、」とあり、この実施基準に測定対象化学物質として、ホルムアルデヒド、[アセトアルデヒド](#)、トルエン、キシレン、スチレン、エチルベンゼンの6種が規定されている。
日常の使用状況を想定し、3歳児は床上60cm、乳児は床上30cmなど、児童の呼吸する高さに合わせて空気を採取する。

多くの新築物件ではアセトアルデヒドを除いた5物質。
アセトアルデヒドの指針値は $48\mu\text{g}/\text{m}^3$ と他の物質に比べクリアすることが厳しい。

◎ **アセトアルデヒドは、木質系建材や天然素材に多く含有する。設計段階からこれらの材料の使用量に配慮すること。**
