# 強化ガラス・倍強度ガラスの 使用上の留意事項

自然破損のメカニズムと取り扱い

平成 22 年 4 月

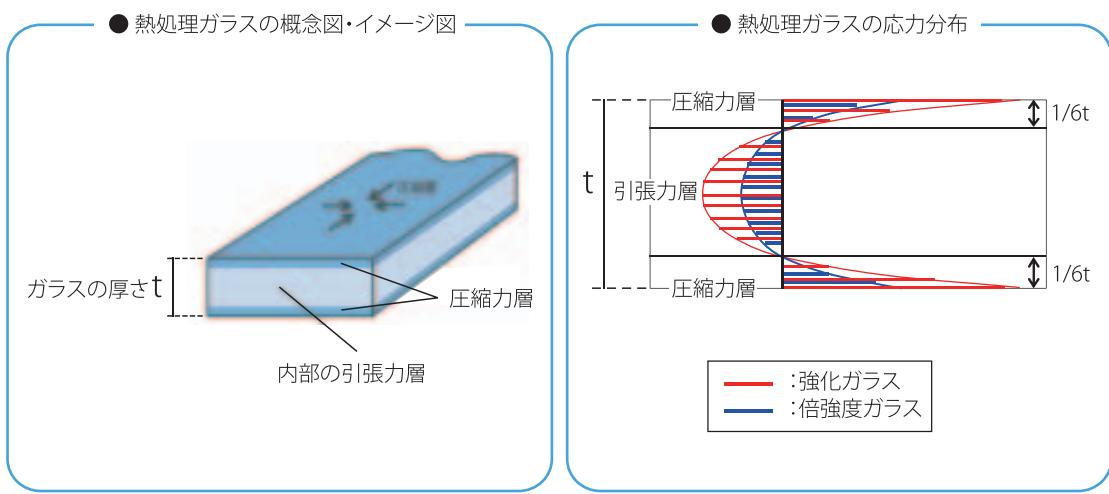
下の熱処理ガラスの概念図・イメージ図の通り、ガラス内部では表面の圧縮力と内部側の引張力がバランスを保っており、②③に示す傷等が成長したり、異物の膨張が圧縮力層内（ガラス厚さの 1/6）を越えて内部の引張力層に達すると直接外力が作用していなくても突然破損することがあります。①以外の要因によるものを自然破損と呼んでいます。

- ① ガラスの強度以上の力が作用した場合
- ② 外的な力による表面やエッジ部分の傷
- ③ 製造過程で混入した微少な異物の膨張
