b) 変状に対する調査事例

### c) 調査に基づく診断事例

## (2) 凍害により劣化した構造物

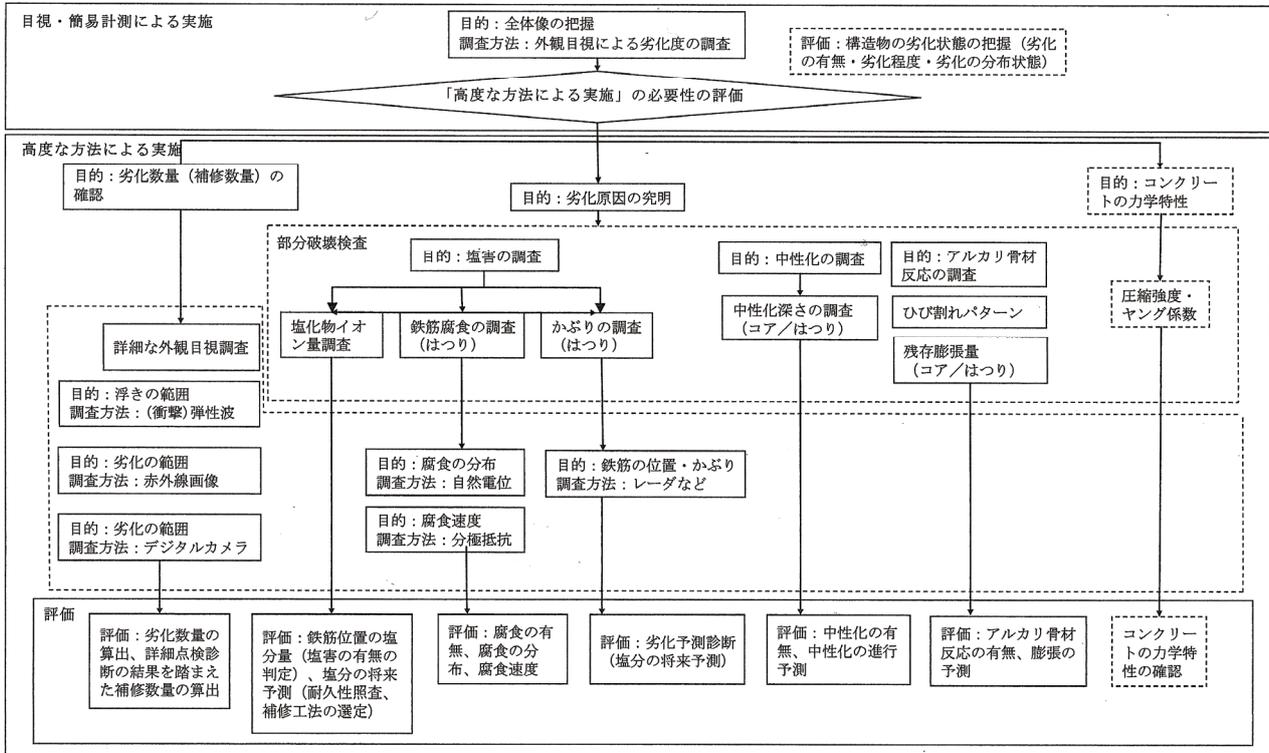
港湾コンクリート構造物を例にすると、点検は「目視・簡易計測による実施」と「高度な方法による実施」に分類することができ、それぞれの項目は図-2.3.8のように整理できる。

図-2.3.8 港湾コンクリート構造物の点検の流れ<sup>4)</sup>

「目視・簡易計測による実施」は、構造物全体の劣化状況を把握することが目的であり、外観目視を基本に劣化状態を調査して劣化度の判定を行う。具体的には、技術者 2~3 人がボートに乗って構造物の劣化状態を確認し、部材ごとに劣化度を判定し記録に残す方法である。「港湾の施設の維持管理技術マニュアル」(沿岸技術研究センター)では、劣化度を a, b, c, d の 4 段階で表記し、維持管理を行う上で構造物全体の劣化状況を容易に把握できるようにしている。この調査の特長は、ボートなどを使用することによって、足場を使わずに構造物全体の劣化状況を把握できることである。よって、上部工が海面より高い位置にある場合は手が届かず、たたき調査によって表面に見えない浮きなどを把握することはできないため、補修範囲や数量を算出する場合には詳細な外観目視調査を行う必要がある。

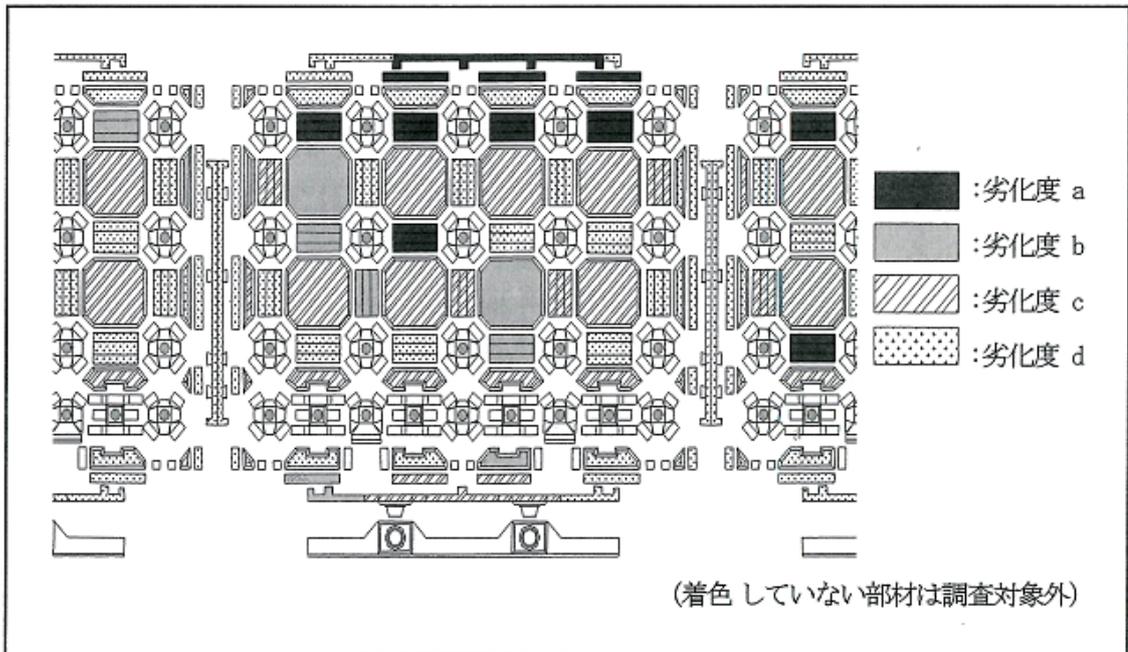
栈橋における目視調査によって得られた劣化度判定図の一例を図-2.3.9 に、劣化図の一例を図-2.3.10 に示す。これより、劣化度判定は、「さらに詳細な調査が必要か否か」を判定する材料である。図-2.3.9 に示すように平面的に表示することによって、どの箇所の劣化が顕著であるか、代表的な劣化状態であるかなどを確認することができる。劣化図は、補修数量を算定できるほかに、劣化原因の推定や補修方法の検討を行う上でも重要な資料となる。

図-2.3.9 目視調査による劣化度判定図<sup>4)</sup>

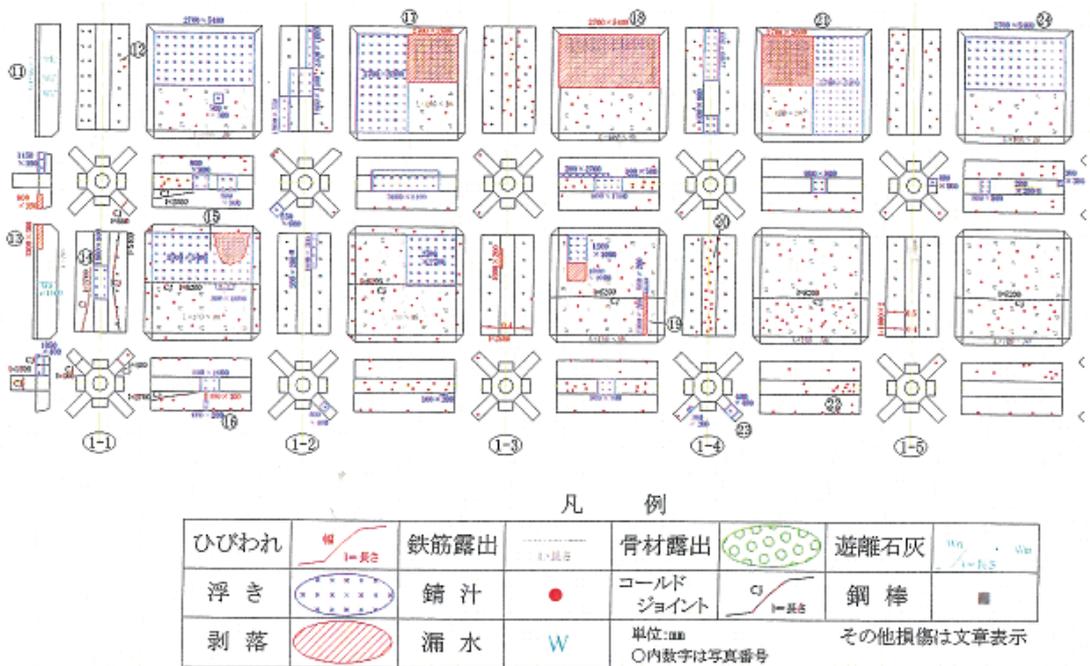
図-2.3.10 目視調査による劣化図<sup>4)</sup>

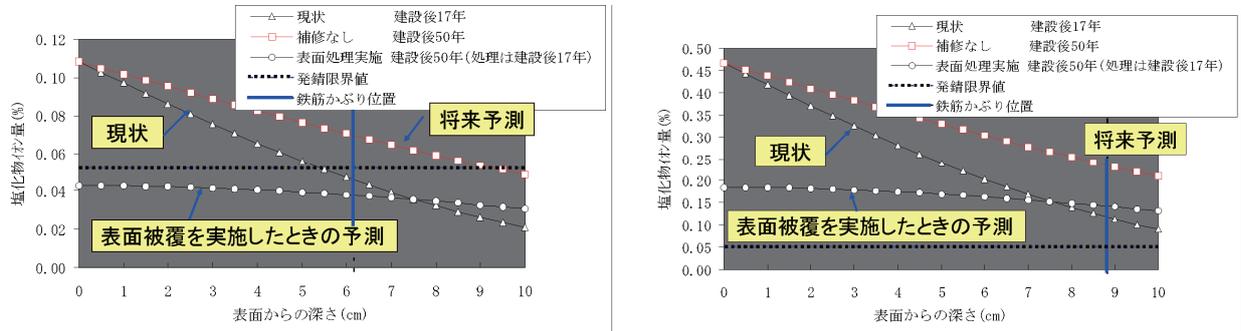
濃度に達するか否か、表面被覆工法が有効か否かを評価することができ、補修方法の選択に有意義な情報を得ることができる。浸透予測結果の一例を図-2.3.11に示す。

【表面被覆工法が有効である場合】

【表面被覆工法が有効でない場合】

図-2.3.11 塩化物イオンの浸透予測結果の一例

深さ方向の塩化物イオン濃度は、Fickの第二法則に基づき、表面塩化物イオン濃度やコンクリートの拡散係数を算出できる。表面塩化物イオン濃度は、測定数にもよるが、平面的分布を見ることによって風向きや水面からの距離、構造物の形状などによって異なる腐食環境を整理することができる。また、コンクリートの拡散係数は、平面的に塩化物イオンの浸透しやすさを評価できる。また、同式を用いて塩化物イオンの浸透予測を行うことができ、供用期間中に鋼材位置の塩化物イオン濃度が腐食発生限界

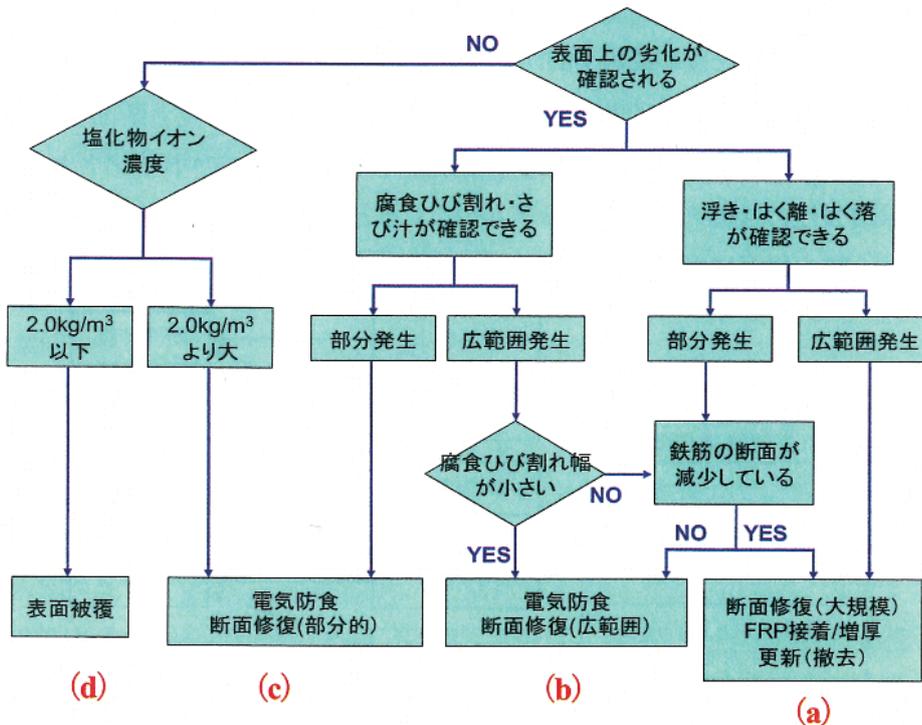
診断結果に基づいた補修工法の選定フローの一例を図-2.3.12に示す。代表的な補修工法として、表面被覆工法、断面修復工法（小断面、大断面）、電気防食工法やFRP接着工法や増厚工法などの補強工法が挙げられる。図-2.3.12では、塩化物イオン濃度や劣化状態および範囲、鉄筋の腐食状況などから補修工法を選定するようになっている。

図-2.3.12 診断結果に基づく補修工法選定フローの一例<sup>4)</sup>

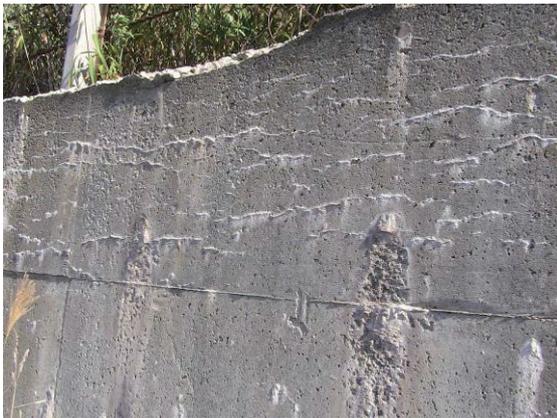
凍害のひび割れは、通常天端には亀甲状に、側面には水平ひび割れとして発生することが多い（図-2.3.13、図-2.3.14）。

図-2.3.13 沿岸部擁壁のひび割れ

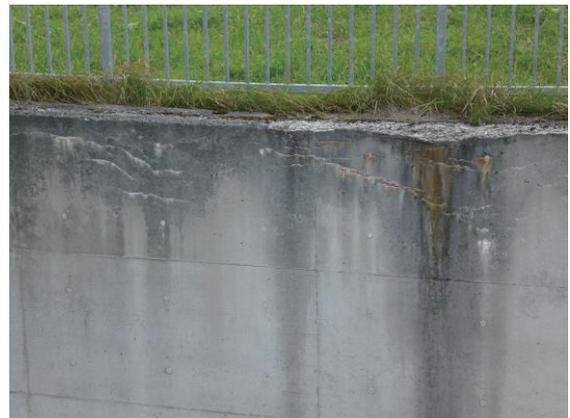
図-2.3.14 ダム洪水吐側面のひび割れ

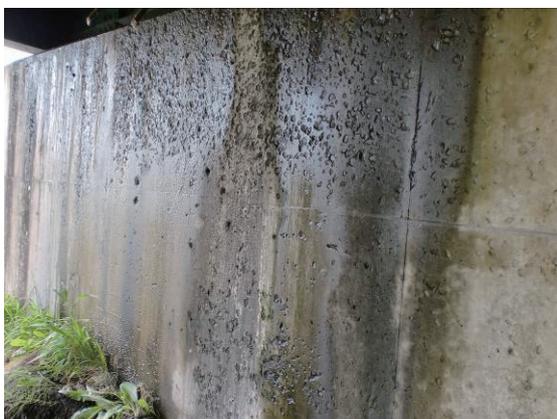
コンクリート表面が直下の骨材粒子の凍結膨張などにより破壊され円錐状のくぼみを生じる現象である。骨材の品質が悪い場合に起きる（図-2.3.15、図-2.3.16）。

図-2.3.15 橋台前面のポップアウト

竣工から25年経過した橋梁である(図-2.3.15)。橋梁の橋台前面に、凍害劣化の特徴的な変状のひとつであるポップアウトが認められた。変状は橋台前面と座面に起きており、特に橋座から雨水が垂れている箇所の変状が激しい。側面は変状が認められなかった。また、ポップアウト以外の変状は起きていない。

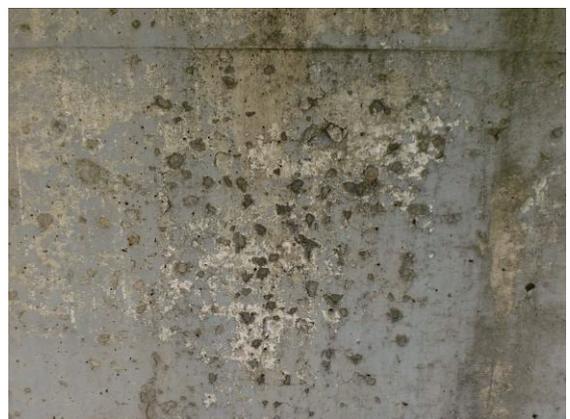
図-2.3.16 橋台前面のポップアウト

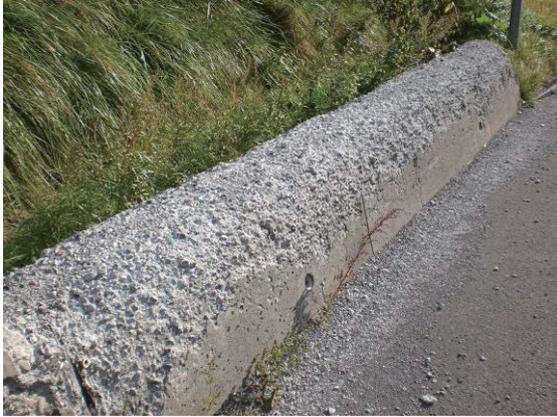
コンクリート表面が薄片状にはく離する現象であり、凍害の代表的な変状である（図-2.3.17、図-2.3.18）。

図-2.3.17 擁壁のスケーリング

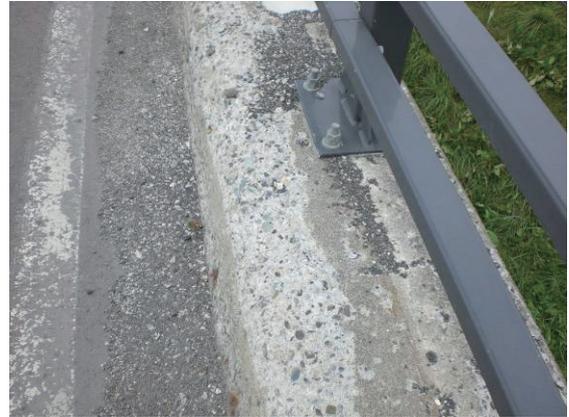
図-2.3.18 橋梁地覆のスケーリング

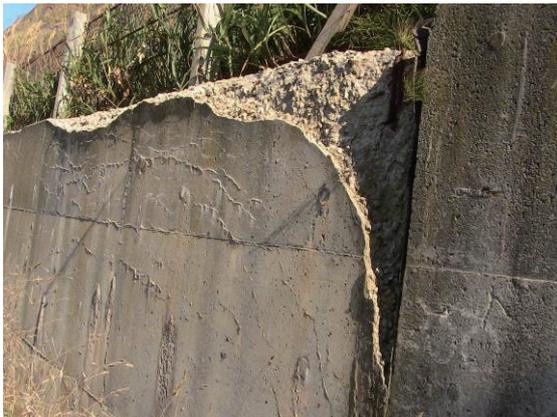
ひび割れやスケーリングが進行すると断面欠損（崩壊）へと進行する（図-2.3.19、図-2.3.20）。

図-2.3.19 沿岸部擁壁の断面欠損

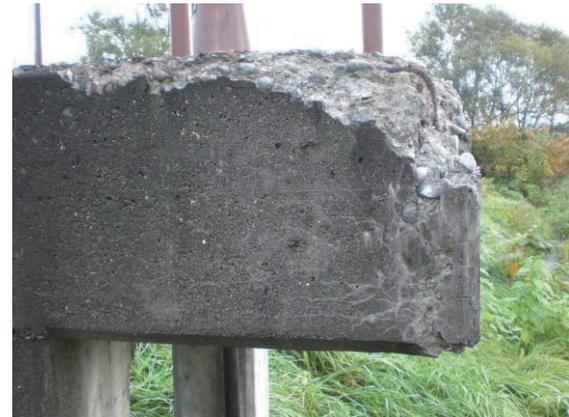
図-2.3.20 水門の断面欠損

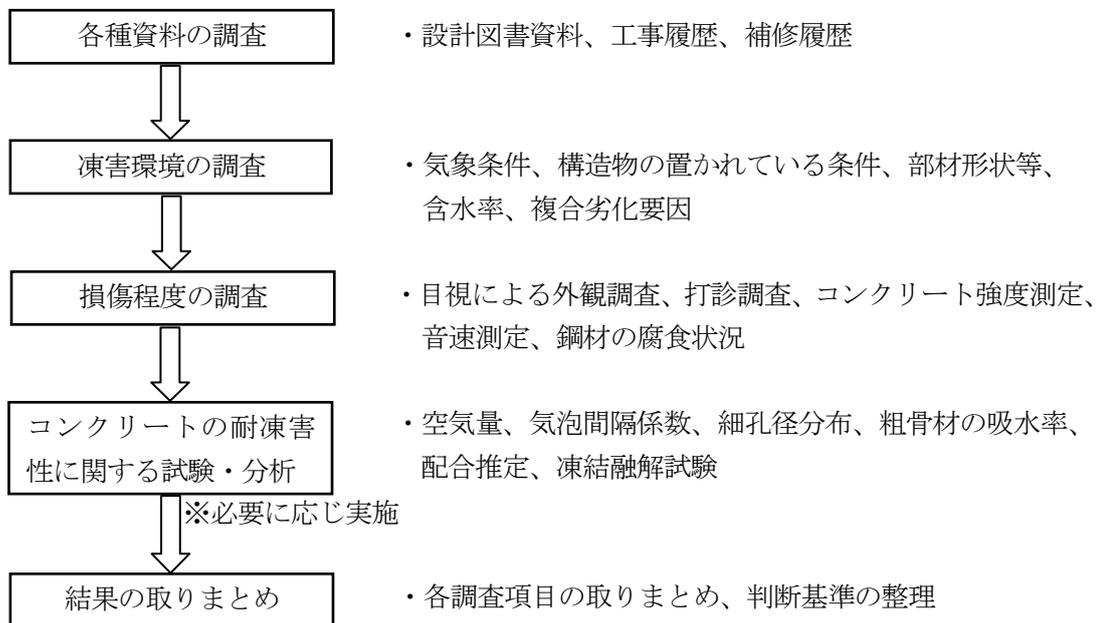
図-2.3.21 凍害の調査フロー

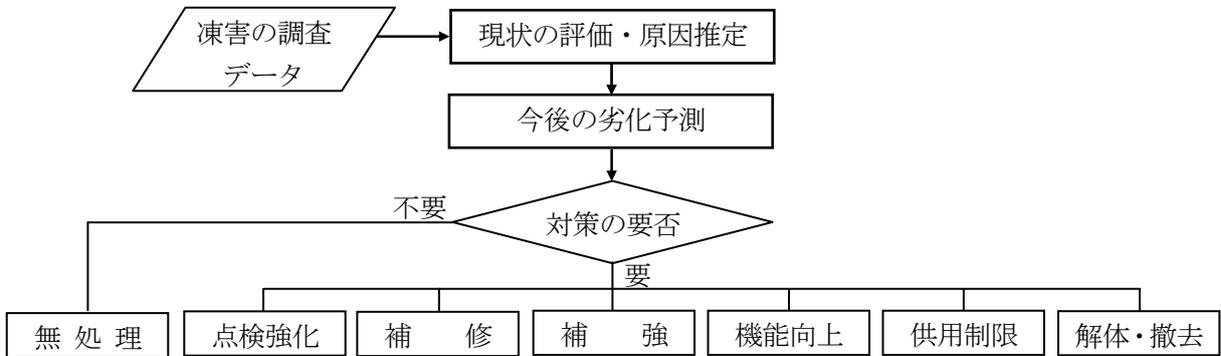
変状の調査結果に基づき、凍害の診断を行う。診断は、まず現状を評価し原因を推定する。次に今後の劣化の予測と劣化予測に基づく評価を行い、構造物の性能への影響を踏まえた補修・補強等、対策の要否を判定する。図-2.3.22に凍害の診断フローを示す。

図-2.3.22 診断・対策フロー

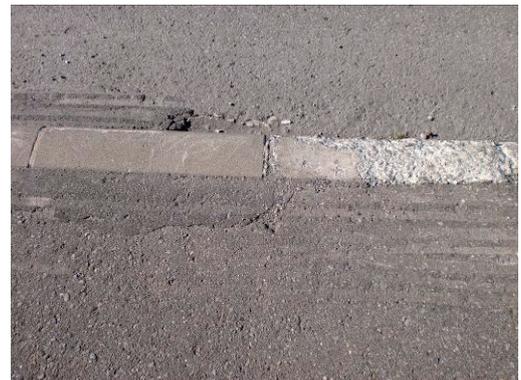
凍害においては、わずかな材質の差や環境条件の相違が凍害の発生や進行程度を大きく左右し、その劣化はある段階から急速に進行する。図-2.3.23の縁石の劣化状況を見ると、右側の縁石は断面欠損まで進行した劣化期の状態であるに対して、隣り合った縁石はほとんど変状が認められない。この違いは、環境条件が同一であっても、わずかな材質の差が劣化の進行を大きく左右することを説明している。このため、凍害の進行予測は現在のところ極めて困

図-2.3.23 縁石の劣化状況
