2024 年中における建設工事に伴う 地下埋設物・架空線事故の発生状況

2025 年 5 月

一般社団法人日本建設業連合会
公衆災害対策委員会
地下埋設物対策部会
建設三団体安全対策協議会

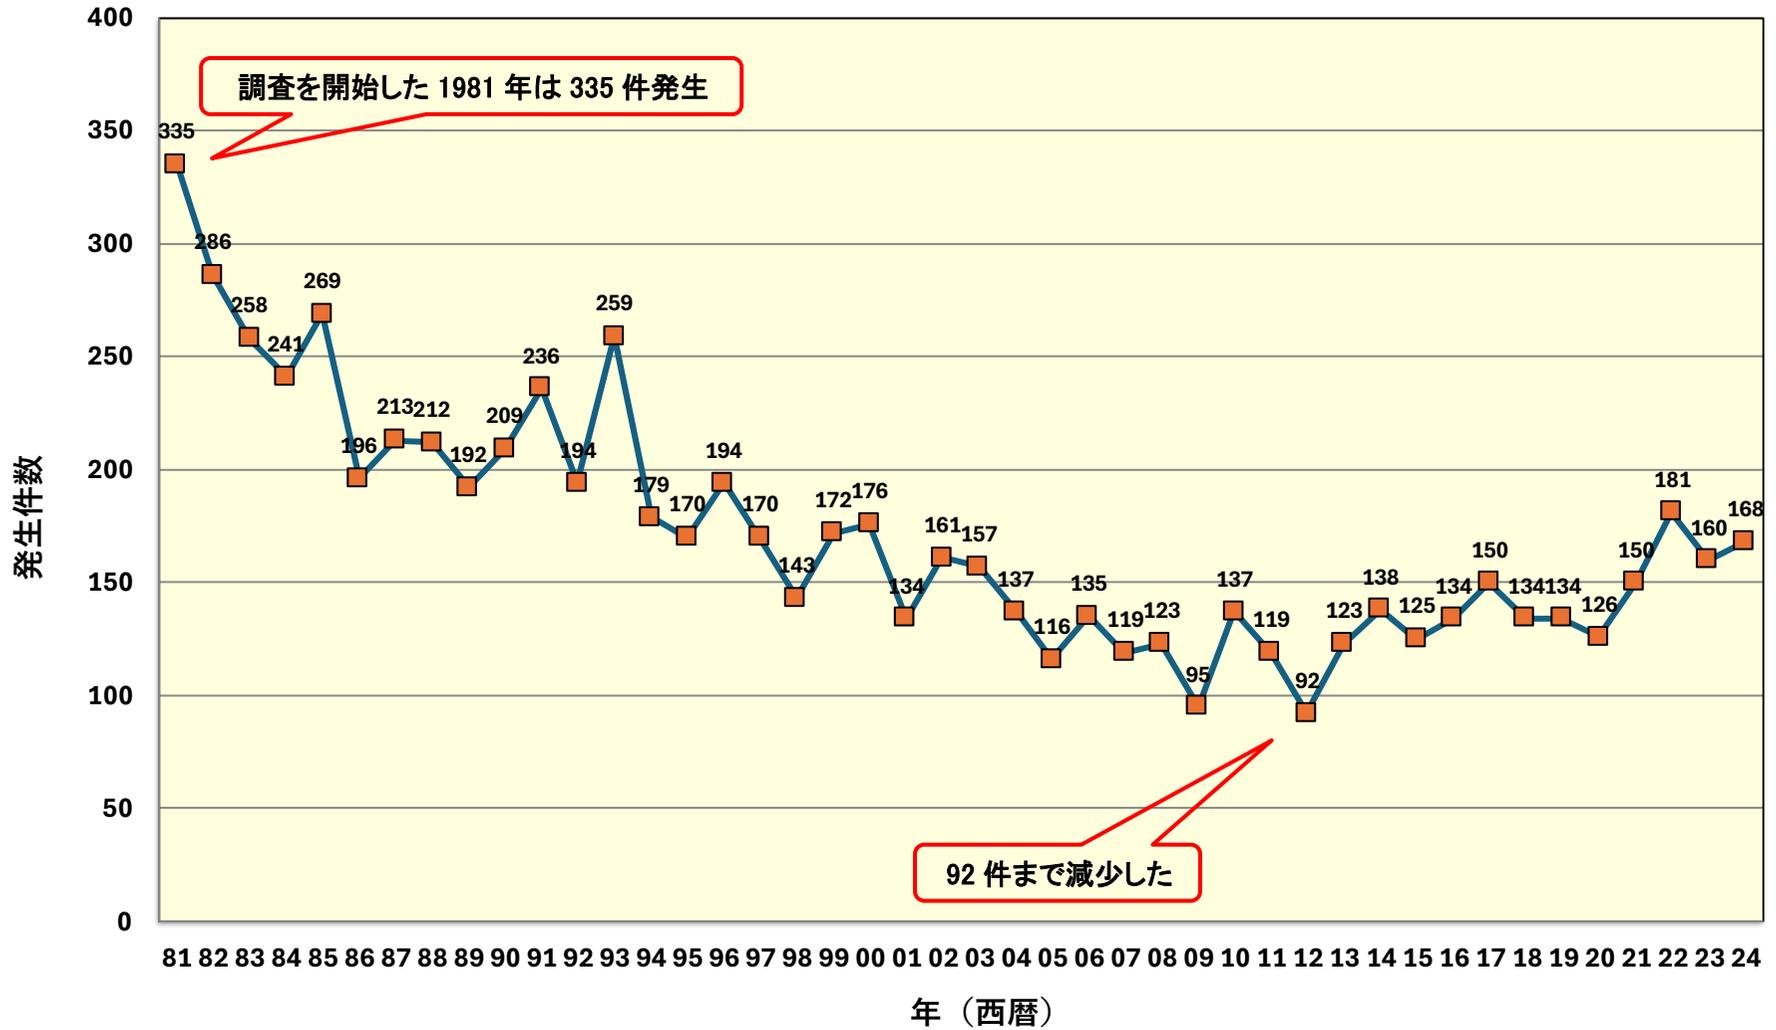
図-1 会員会社の地下埋設物の事故発生件数の推移（埋設管）

2024 年中の埋設管の全事故件数は、168 件で前年より 8 件増加しました。

調査を開始した 1981 年は 335 件でしたが、減少傾向が続き、過去最少件数は 2012 年の 92 件です。その後は増加傾向が続き 2017 年に 150 件となり、2018 年からは若干減少傾向になっていましたが、再び 2021 年～2022 年と 2 年連続で急激に増加しました。

今回の 2024 年の調査では、2022 年の件数と比較すれば、多少ですが増加傾向に歯止めがかかった感があります。しかし、今後も引き続き再上昇が続かないよう更なる注意が必要です。(図-1)

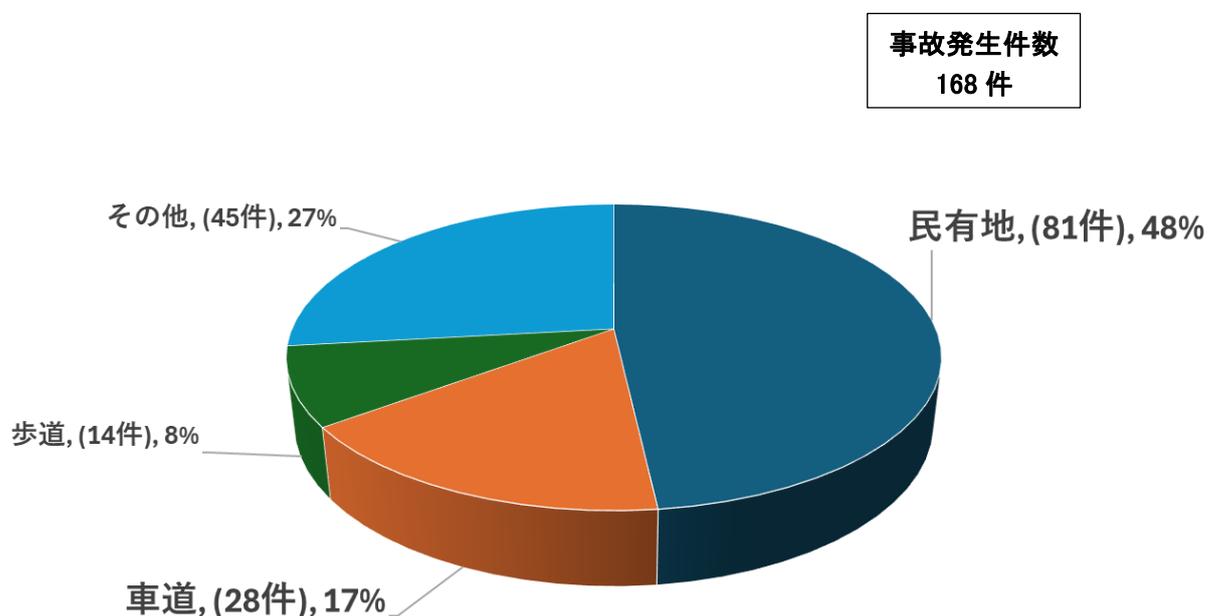
図-2 事故発生場所（埋設管）

事故発生場所で最も多いのは、私有地（81件）で全体の約5割を占めているが、この傾向は毎年、ほぼ同じである（図-2）。

また、民地内の事故のうち、「建築工事」が多い（68件/81件＝約8割）傾向である。

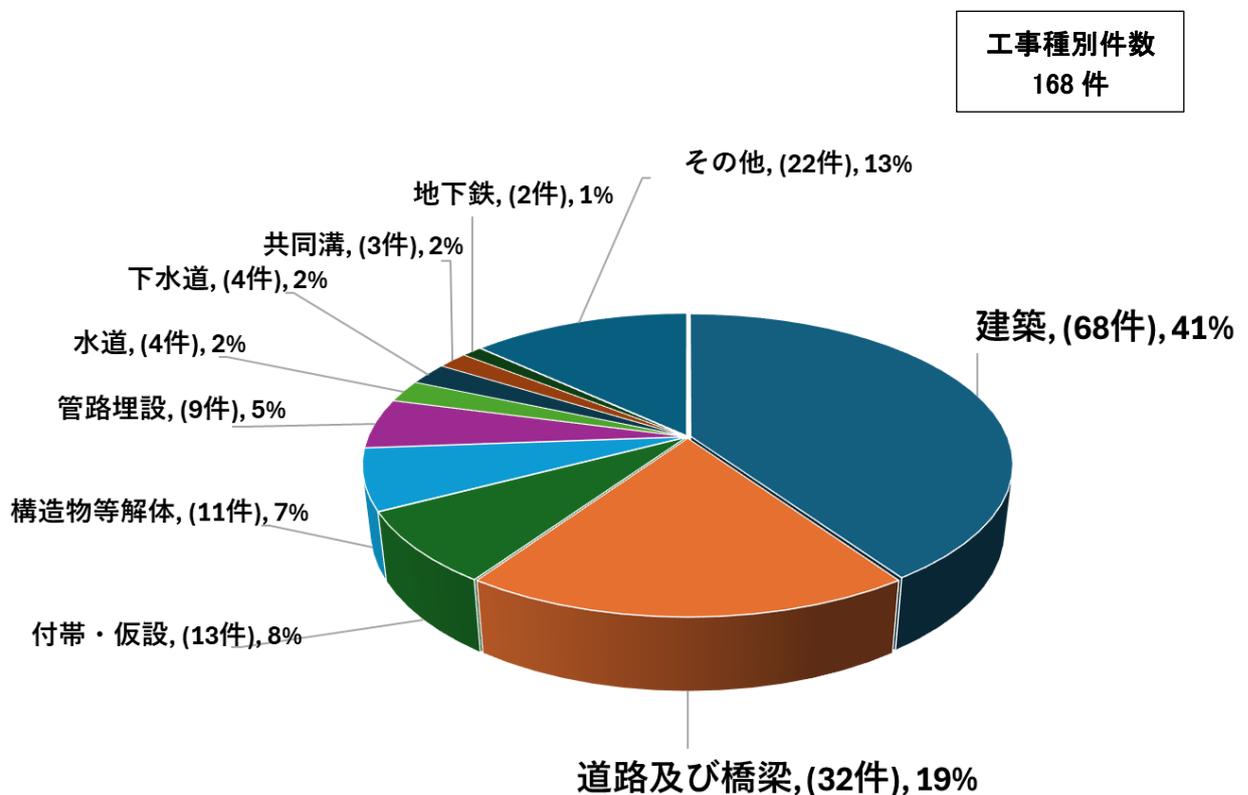
図-3 工事種別事故発生場所 (埋設管)

工事種別事故発生状況では、「建築工事」と「道路及び橋梁工事」で全体の約6割を占めている。この傾向も毎年、ほぼ同じである。(図-3、4)

2022年は、「建築工事」の発生件数が大幅に増加(2021年:49件→2022年:86件)したが、2024年は、「建築工事」「道路及び橋梁」「管路埋設」が以前の状況にほぼ戻っている。工事別で見れば、事故発生状況の構成比は、毎年、同じ傾向となっている。

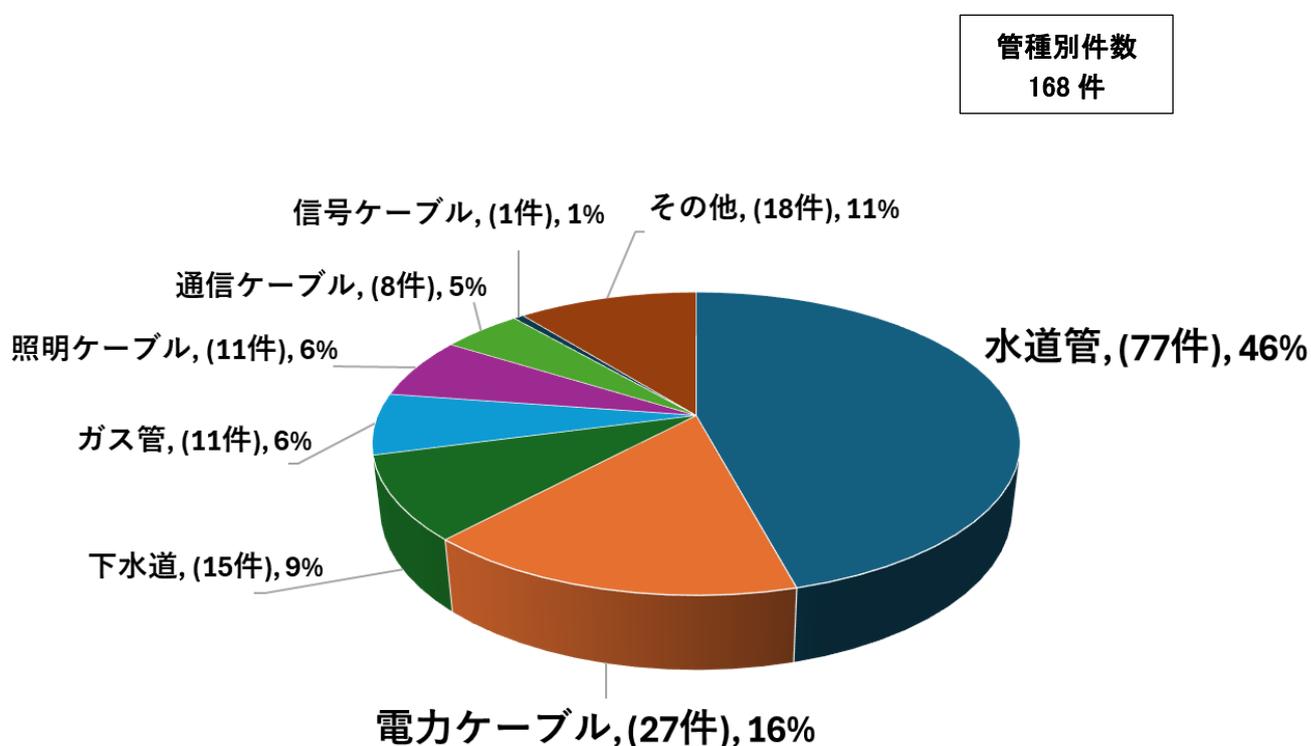
図-5 管種別事故発生状況（埋設管）

管種別の事故件数は、「水道管」が77件（46%）で、依然として突出しており、「電力ケーブル」、「通信ケーブル」、「下水道」、「ガス管」がそれに続いている。

重大事故につながりやすい「ガス管」の事故は、2021年は一気に増加し17件（11%）でしたが、2022年は11件、2023年は12件に減少し、2024年は11件（6%）と横ばいとなっている。今後も引き続き、工事に対しての慎重な対応が必要である。（図-5, 6）

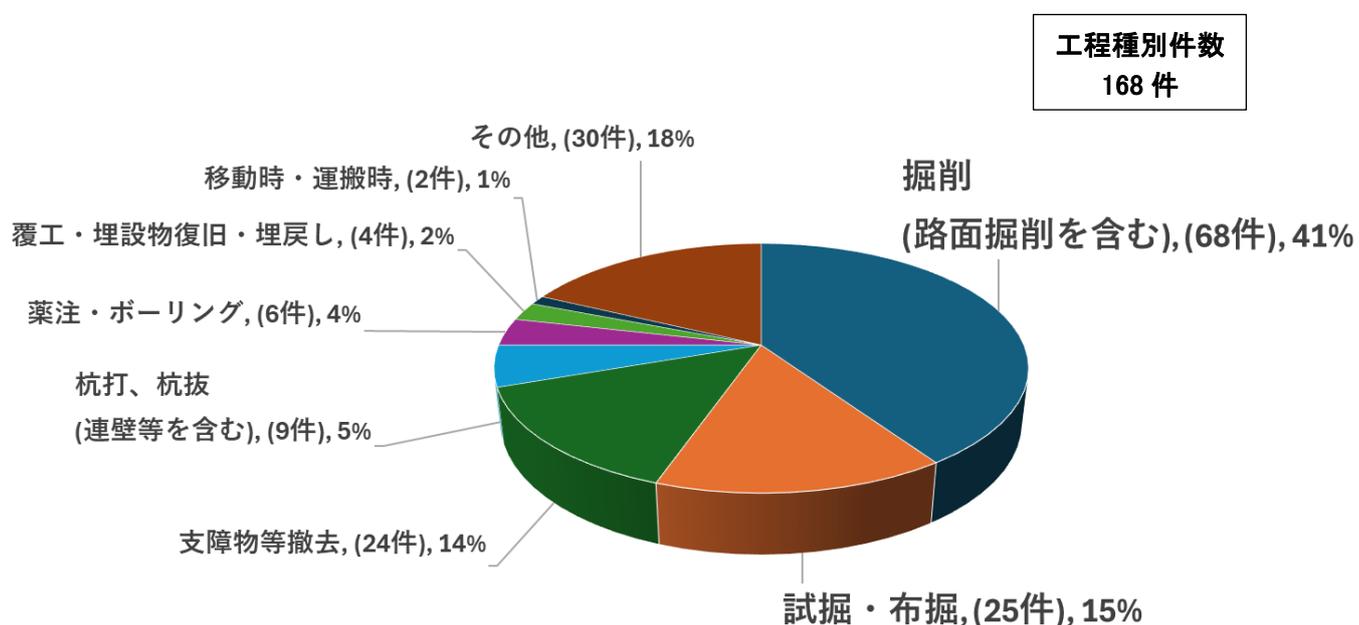
図-7 工程種別事故発生状況（埋設管）

工程別では、「掘削」が 68 件（41%）、「試掘・布掘」が 25 件（15%）、「支障物等撤去」が 24 件（14%）で、掘削関連作業は合わせて約 70%を占め、工程種別事故発生状況の傾向は毎年、ほぼ同じである。（図-7、8）

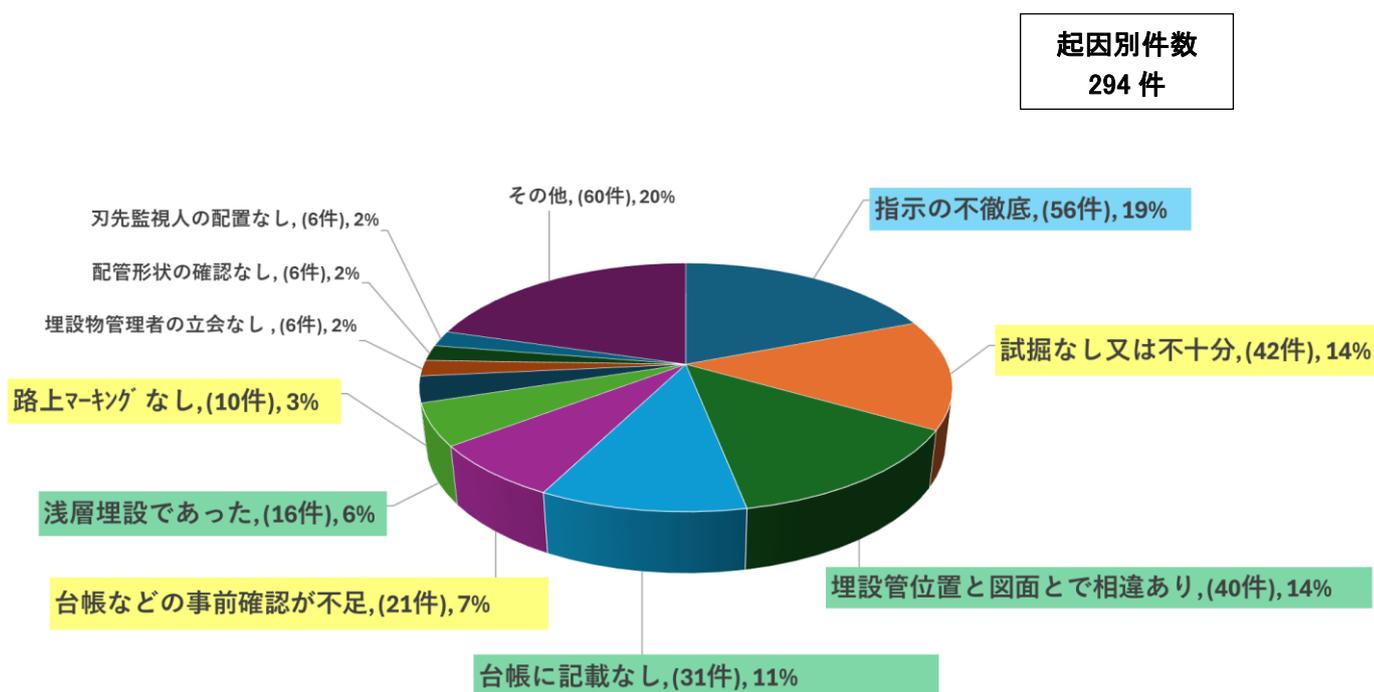
図-9 起因別事故発生状況(埋設管)

事故の起因は、1事故当り複数の回答があり、168件の事故に対し294件であった。原因は多岐に亘るが、「作業打合せで埋設物対応の指示なし」「埋設物の位置、掘削方法の指示の不徹底」「埋設物の周囲50cm以内の手掘りの指示なし」「手はつりの指示なし」等、指示の不徹底が、全体の19%を占めており、指示不足に起因する事故が多い傾向は、依然として変わっていない。

また、「試掘なし又は不十分」「台帳の事前確認が不足」「路上マーキングなし」等、施工前の対応不十分が挙げられ、施工時の基本的な遵守事項の欠如による事故も、依然として減らない状況である。

「埋設管の位置と図面で相違あり」「台帳に記載なし」「浅層埋設であった」が挙げられているが、埋設物は図面通りには埋設されていないことを前提に計画を立てるべきである。(図-9、10)

事故原因として、「台帳に記載なし」、「埋設位置と図面との相違」、「浅層埋設」が挙げられているが、埋設物は、図面通りに埋設されていないことが多い。また、ガス管や水道管の立ち上り部の損傷事故が散見されるように、埋設物の変化点付近を試掘等で確認しないで重機で掘削することはとても危険である。掘削箇所に、「埋設物はないはずだ」ではなく、「埋設物があったらどうなる」と考えて、事前に確認することが不可欠である。

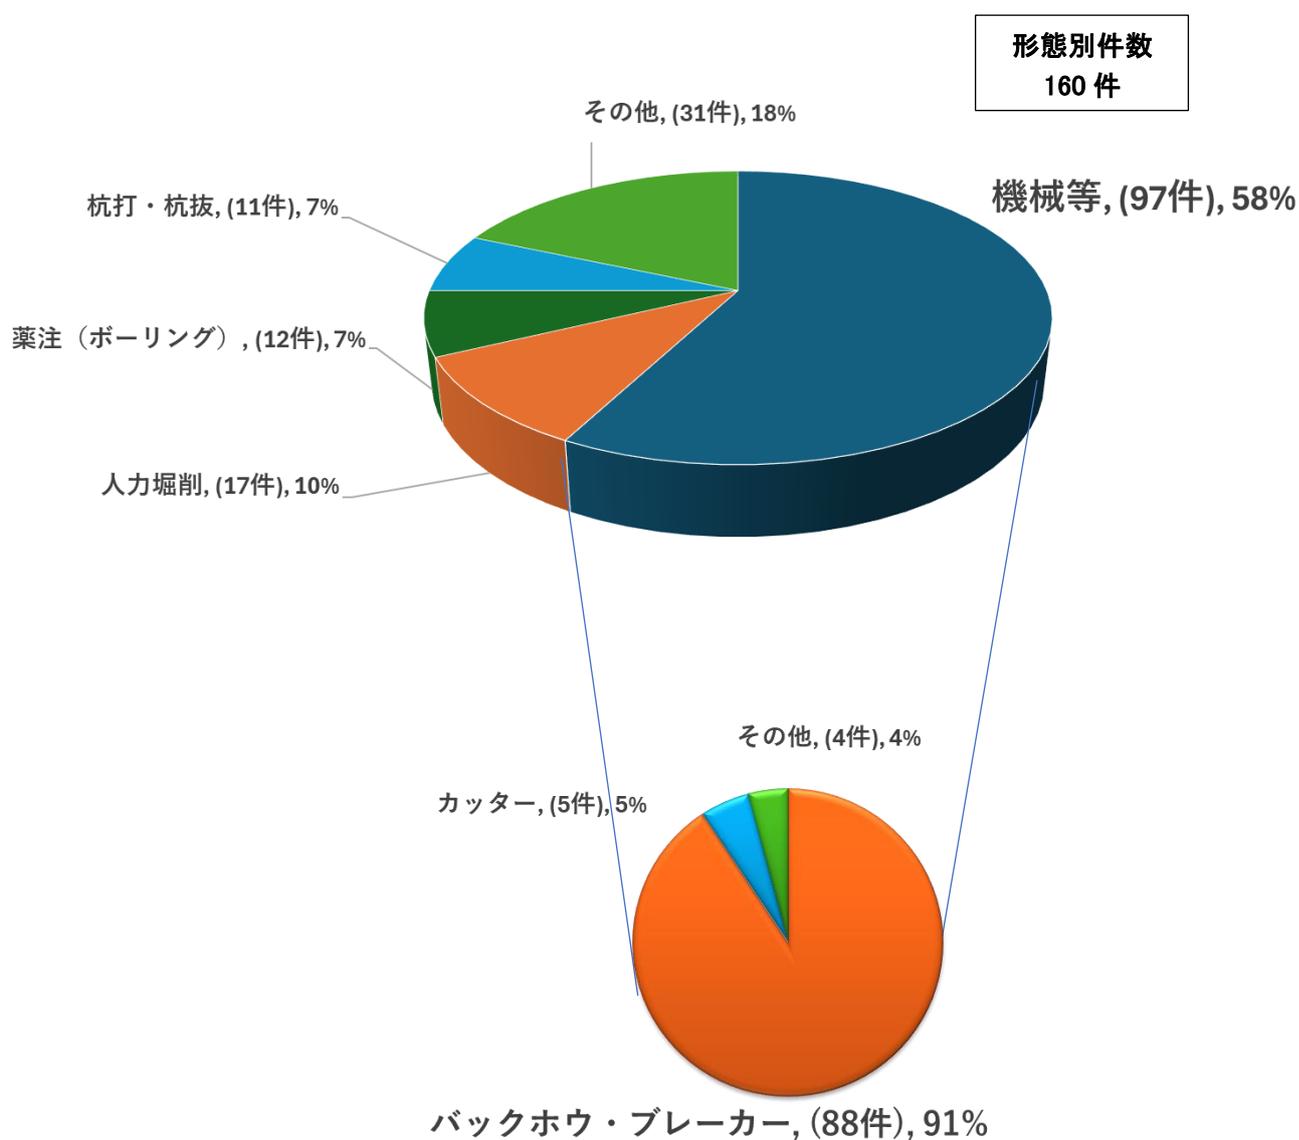
図-11 形態別事故発生状況(埋設管)

形態別では、「機械掘削」による事故が毎年大半を占めているが、2024年は97件、全体の58%を占めており、この傾向も毎年、ほぼ同じである。その内訳をみると依然として「バックホウ・ブレーカー」によるものが88件(91%)と圧倒的に多い。

(図-11、12)

形態別では、機械掘削が全体の約6割を占め、ほとんどがバックホウによる損傷であ

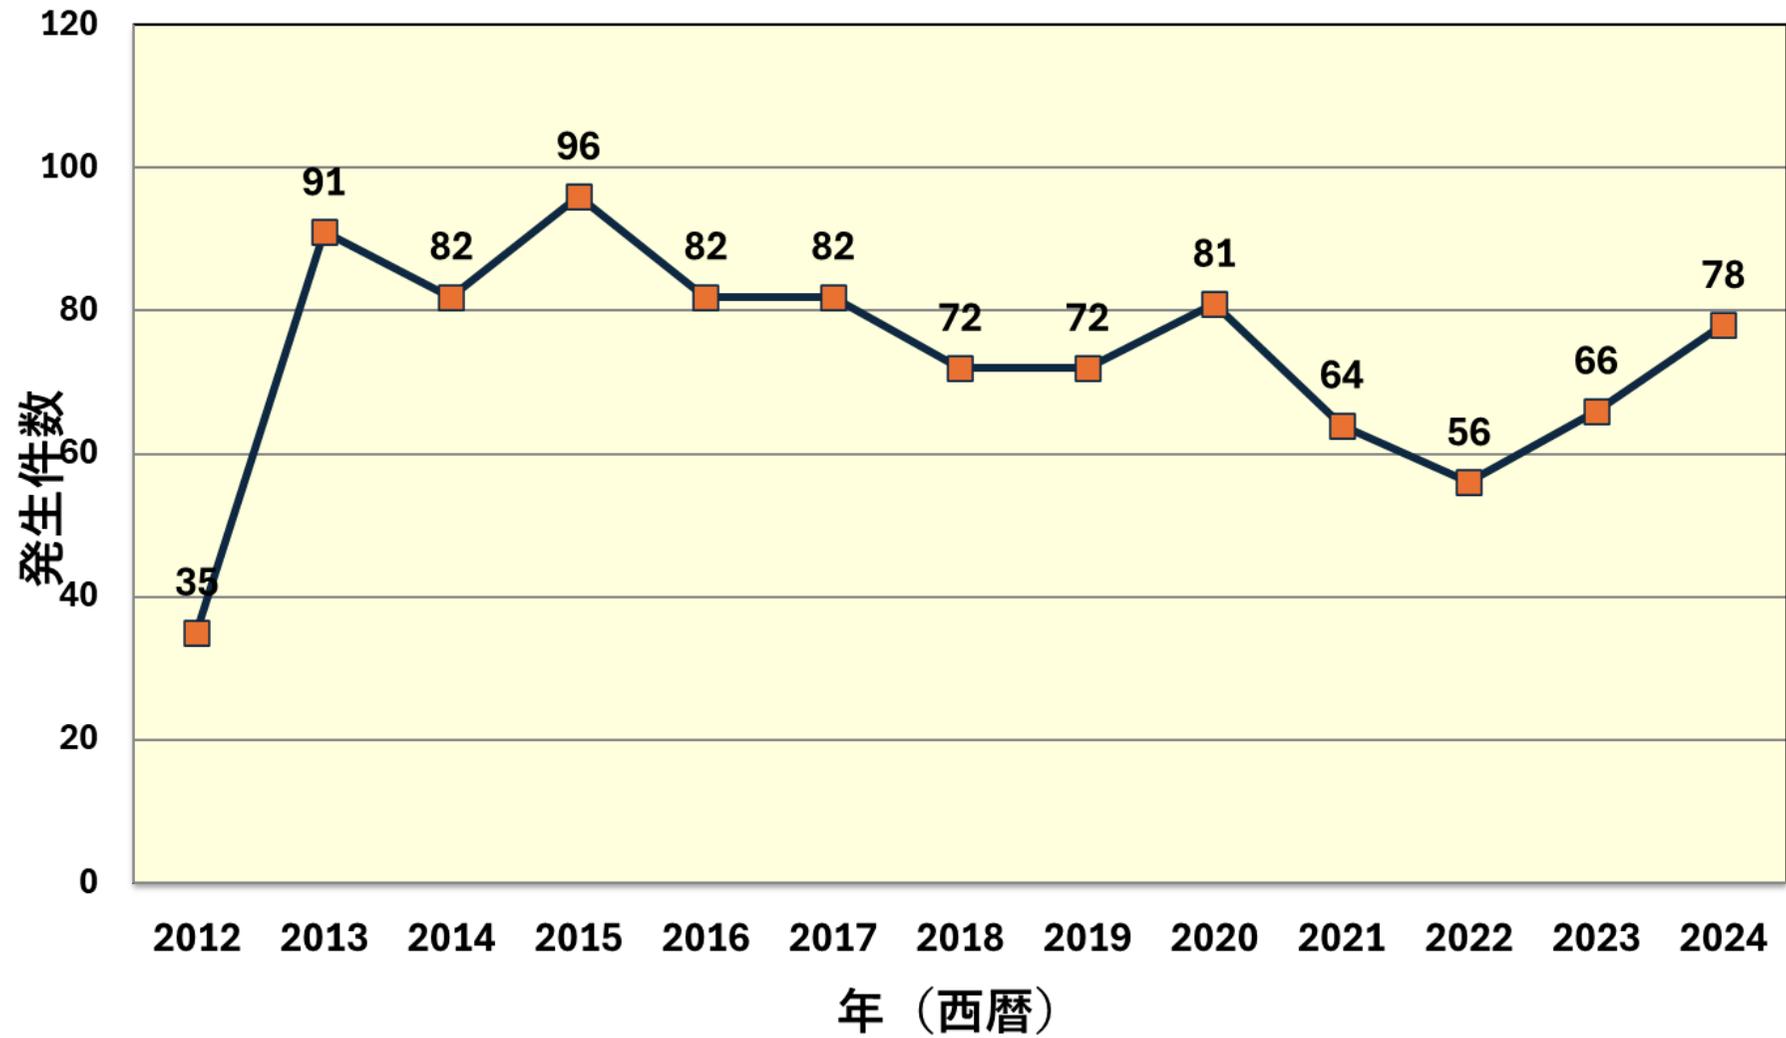
図-13 会員会社の架空線の事故発生件数の推移（架空線）

架空線の事故については、2012年より調査を実施しています。調査を開始した2012年は35件でしたが、2015年には96件まで増加しています。その後、70件から80件程度で推移しましたが、2021年は64件、2022年は56件と減少傾向が見られましたが、2023年は66件、2024年は78件と12件増加しており、増加傾向となっています。

(図-13)

地域別では、東北支部・本部（関東）・中部支部・関西支部の発生件数が全体の74%を占めています。

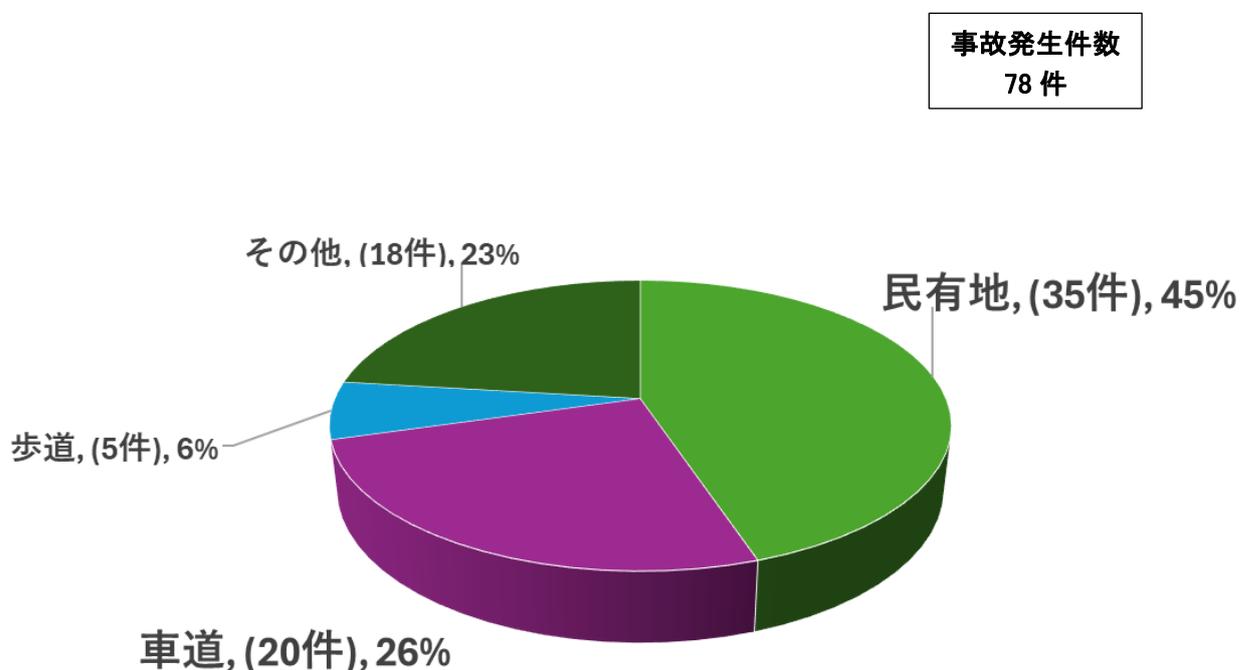
図-14 工事発生場所（架空線）

発生場所で最も多いのは、地下埋設物の事故と同様、私有地（35件）であり、2023年の28件からは7件増えている。全体で約4割～5割を占めており、この傾向は毎年、ほぼ同じである。

次に道路（車道+歩道）が多く、毎年ほぼ約4割を占めていたが、2024年は約3割と若干減少傾向となっている。件数では、2023年の25件、2024年も25件と変わっていない。（図-14）

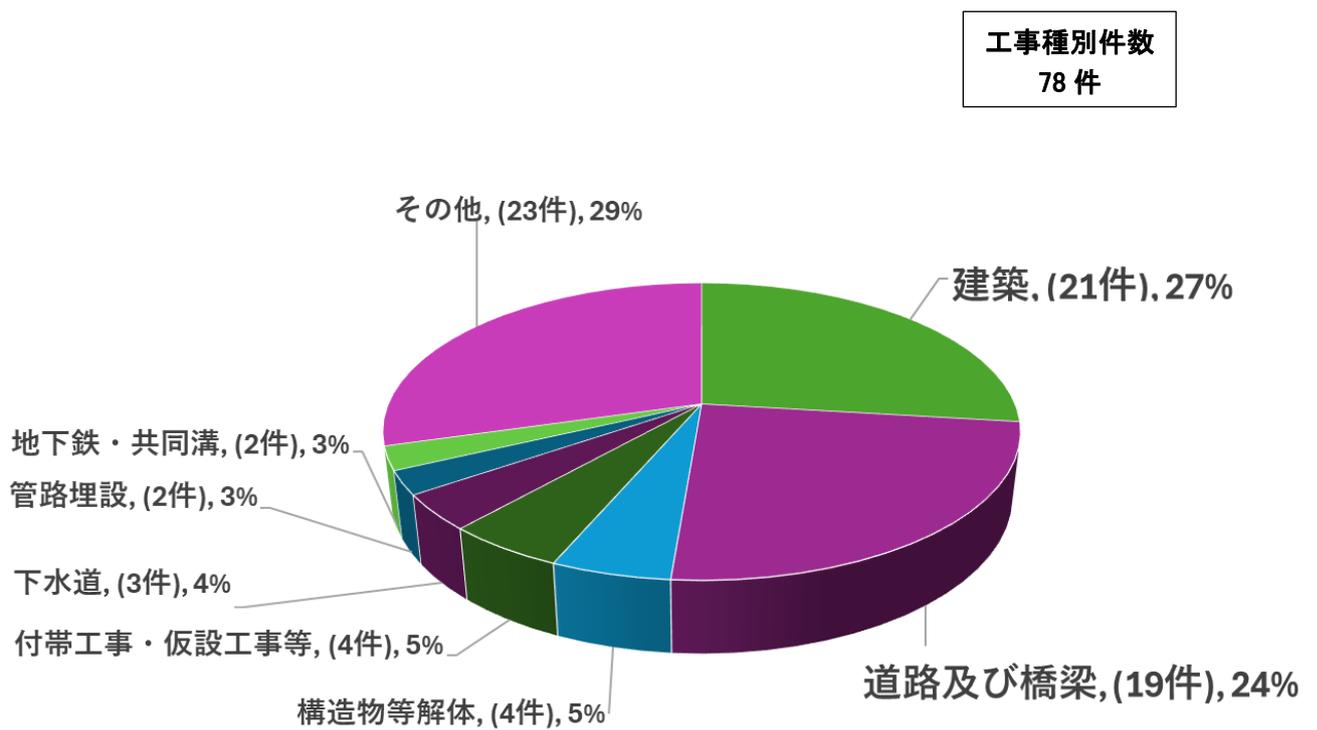
図-15 工事種別事故発生件数 (架空線)

工事種別事故では、「建築工事」が最も多く、全体の約3割を占めており、過去5年間では2021年を除き毎年トップとなっている。

「道路及び橋梁工事」については、2022年に全体の約1割と一旦減少した以外は、毎年全体で2割以上となっており、「建築工事」と同様に事故件数が多い。(図-15、16)

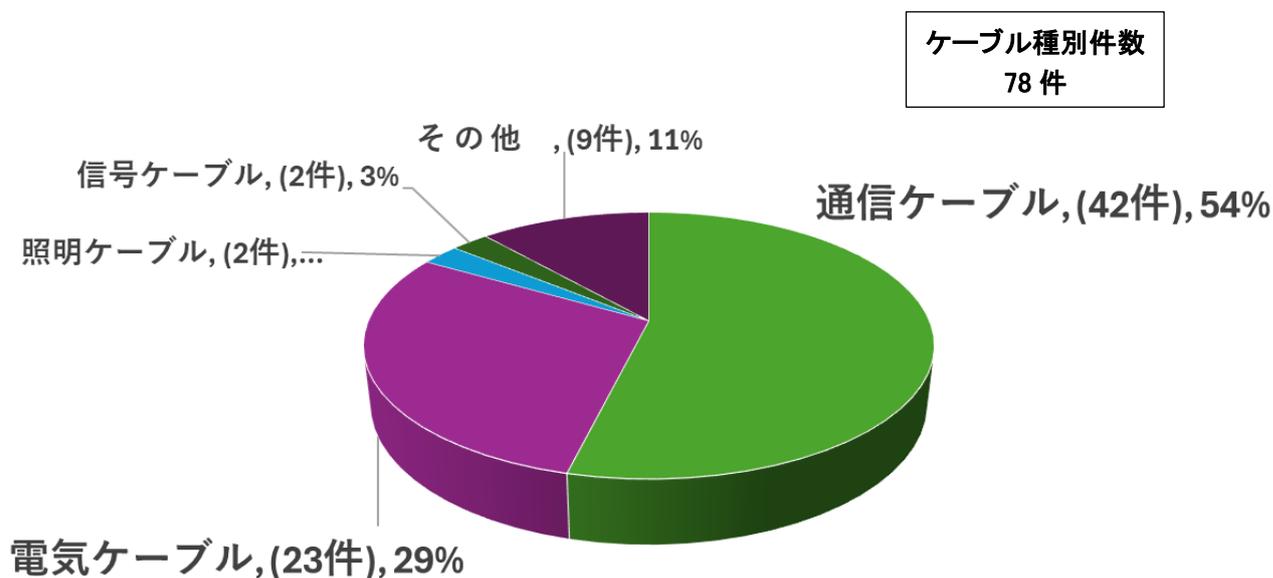
図-17 ケーブル種別の事故発生件数（架空線）

ケーブル種別事故では、「通信ケーブル」が 42 件と最も多く、次に「電力ケーブル」が 23 件発生しており、両方で全体の約 8 割を占めている。

毎年「通信ケーブル」が最も多く、全体の約 5 割以上を占めていたが、2022 年は「電気ケーブル」の発生件数が大幅に増加した（2021 年：14 件→2022 年：23 件）。しかし、2023 年より再び「通信ケーブル」の事故が多くなっている。

「電気ケーブル」の事故では、感電等による重大な労働災害を引き起こしたり、大規模停電等による社会的影響の発生が懸念される。

また、「通信ケーブル」の事故では、情報伝達の遮断等による第三者への影響が発生するなど、広範囲にわたる社会的影響も想定されることから、「電気ケーブル」と同様に慎重な対応等が求められる。（図-17、18）

通信ケーブル、電気ケーブルとも、損傷した場合に社会的な影響が大きくなる可能性が高い。特に、通信ケーブルは、たくさんの情報量を持つため、昨今のデジタル時代にあっては、損傷を与えると、被害額も大きくなるので、十分な注意が必要である。

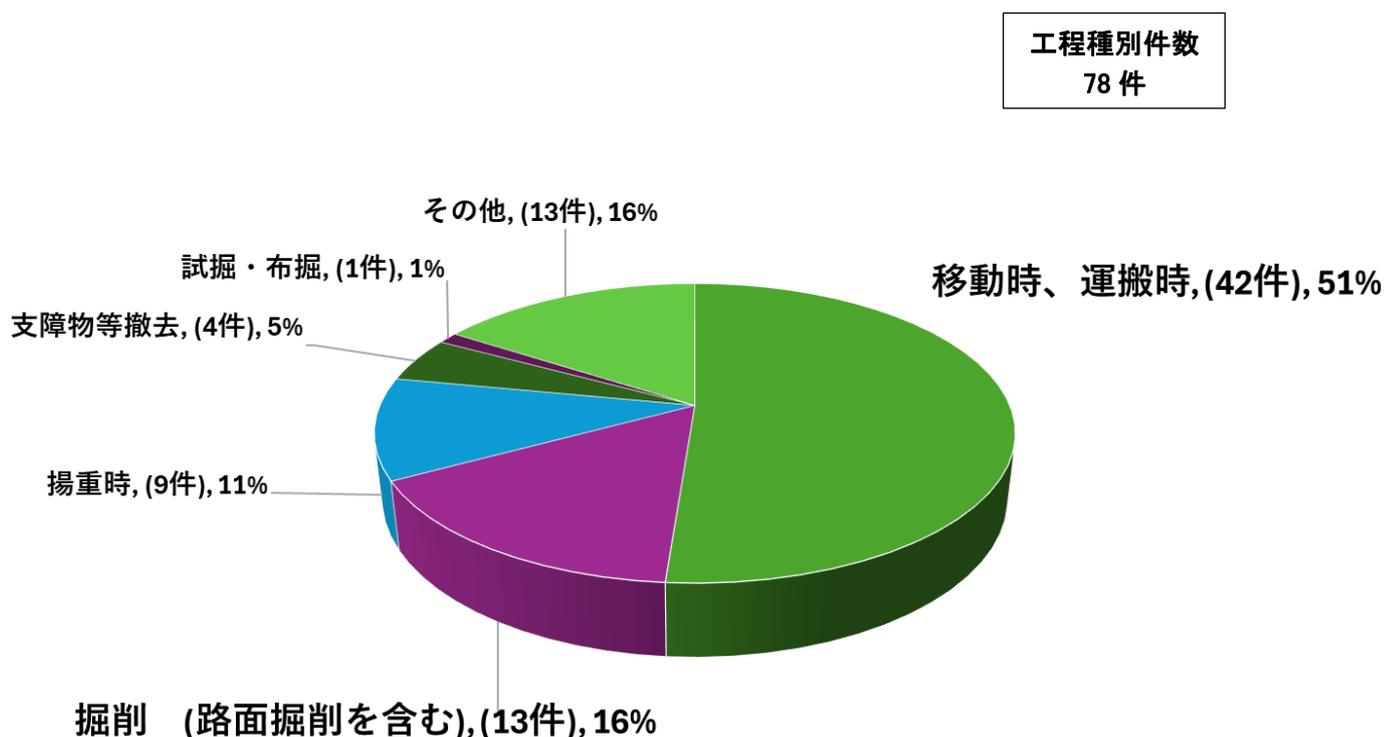
図-19 工程種別の事故発生件数 (架空線)

工程種別の事故では、「移動時・運搬時」が最も多く、全体の約 5 割を占める。次に「掘削」・「揚重時」がそれに続いている。「移動時・運搬時」については、「通信ケーブル」の事故で 57% (24 件)、「電気ケーブル」の事故で 29% (12 件) で 8 割以上発生している。

「移動時・運搬時」の事故原因は、ユニック車のクレーンブームを収納しないまま走行したり、バックホウのアームを上げたまま移動したり、ダンプの荷台を上げたまま走行したり、相変わらず「単純な確認不足」による事故が多い。また、トラックに重機を積載して移動する際の事故も発生している。(図-19、20)

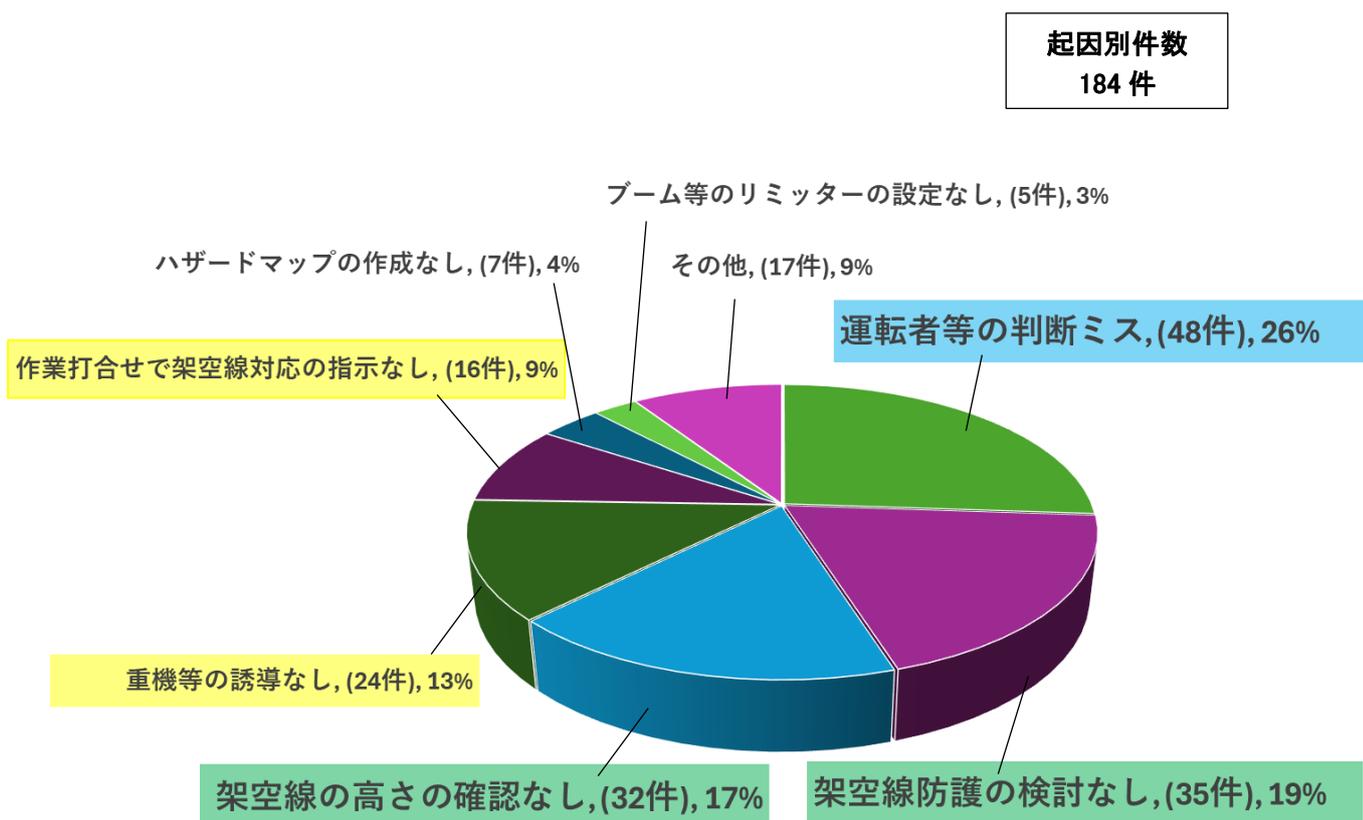
図-21 起因別事故発生状況 (架空線)

事故原因は、1事故当たり複数の回答があり、78件の事故に対し184件の報告がされている。最も多い事故原因は、「**運転者等の判断ミス(うっかり)**」48件(26%)で、全体の約3割を占めている。

次に、「**架空線防護の検討なし**」35件(19%)、「**架空線の高さの確認なし**」32件(17%)で、従来よりも増加傾向にあり、架空線に対する危機意識の欠如が懸念される。

また、「**重機等の誘導なし**」24件(13%)、「**作業打合せで架空線対応の指示なし**」16件(9%)と、基本的な対策が実施されていない。

架空線は目視で確認できるので、これらの基本的な対策を実施していれば、多くの事故は防ぐことができた。(図-21、22)

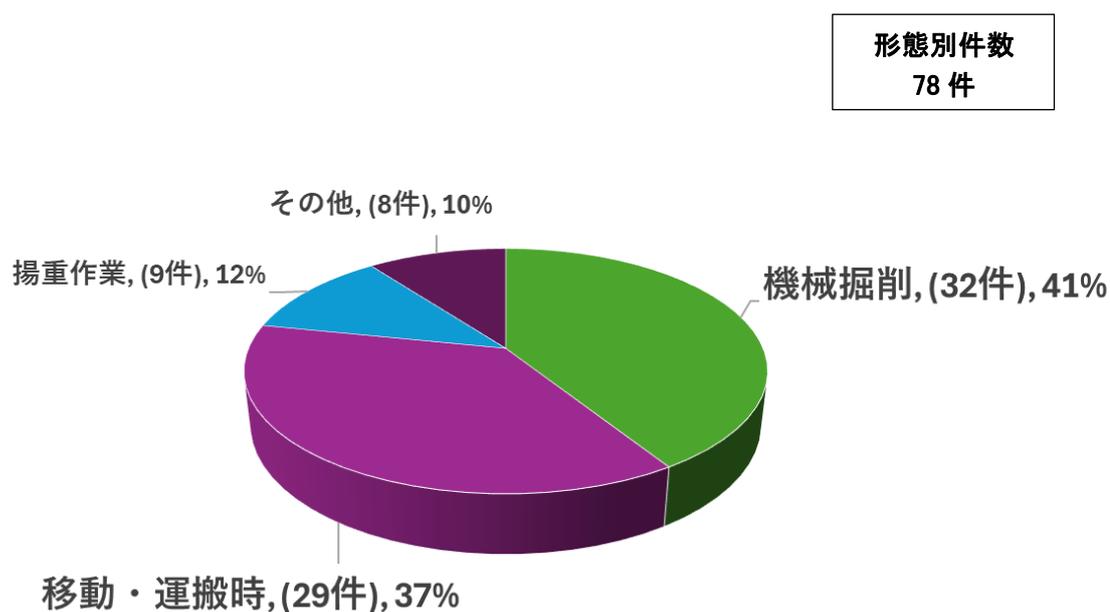
図-23 形態別事故発生状況 (架空線)

形態別の事故原因では、「機械掘削」が32件(41%)と最も多い。特にバックホウによる掘削時に上空の架空線をアームで損傷する事故が多い。続いて「移動・運搬時」が29件(37%)で多く、バックホウがアームを上げた状態で移動したり、ダンプの荷台を上げたまま走行して損傷する事故が多い。(図-23、24)
