## 歴史ある建築を未来につなぎ アートに親しむ場をつくる

### 京都市美術館再整備工事

京都市左京区の岡崎エリアは様々な文化施設が立ち並ぶ文化・交流ゾーンである。一九三三年に開設された京都市美術館はそのなかでも中核的存在であり、明治以降の京都を中心とする美術・工芸品の収集、展覧とともに国際的な催しを行ってきたが、和洋折衷の建物の老朽化対策と現代に活用される美術館を目指し、昨年、再整備工事に着手。大規模な改修工事を進めている(株)松村組の井藤智之統括所長に現場を案内してもらった。

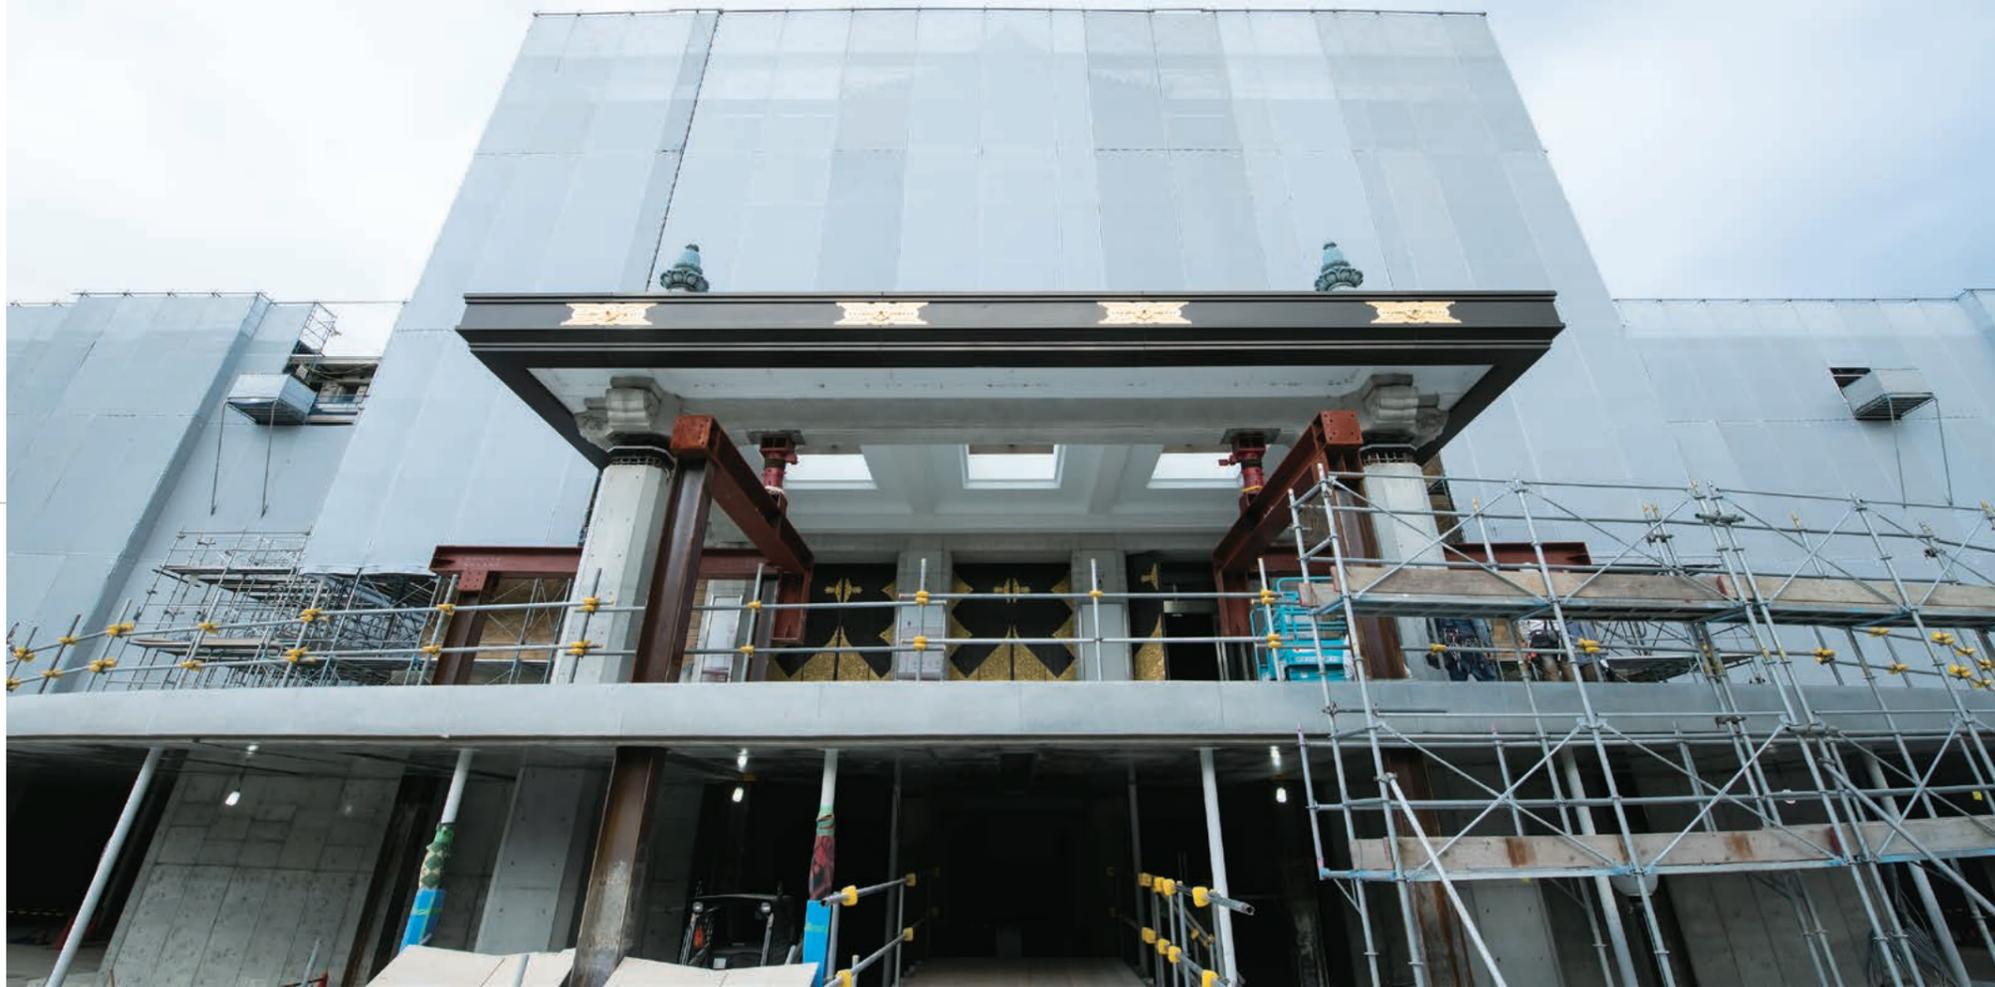
西側の車寄せを保存しながら地下1階を増築中。地下レベルに本館と西棟、北棟、収蔵庫棟へ通じる新たなメインエントランスが設けられる。仮設の鉄骨を立ち上げて車寄せの底を支持してから地下を掘削し柱を撤去。地下を施工し、柱を下から元通りの位置に立ち上げた。柱はRC造。

ジョイントにして、既存の躯体に負荷がかからないように増築しています」と井藤統括所長。そのなかでも要となる本館の地下を含む西棟と、既存の西車寄せの底を支える柱の施工を見ることのできた。「この柱の上部が既存の建物と新しい地下との接合部になるので『すべり支承』を入れていきます。地震が起きたときに新旧の建物の挙動が違いますから、ベアリングのように滑らせて地震力を逃がすわけです」。彫刻が施されたクラシカルな玄関扉が立つ車寄せは保存され、テラスとしての利用も想定されている。

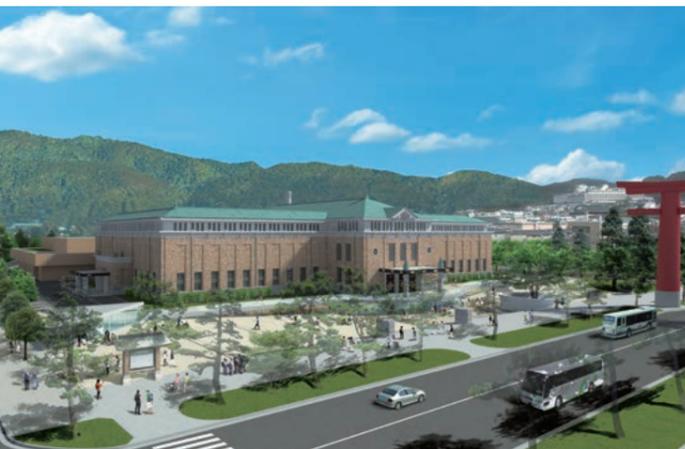
再整備完了後の施設・前面広場デザインイメージ(提供:松村組)

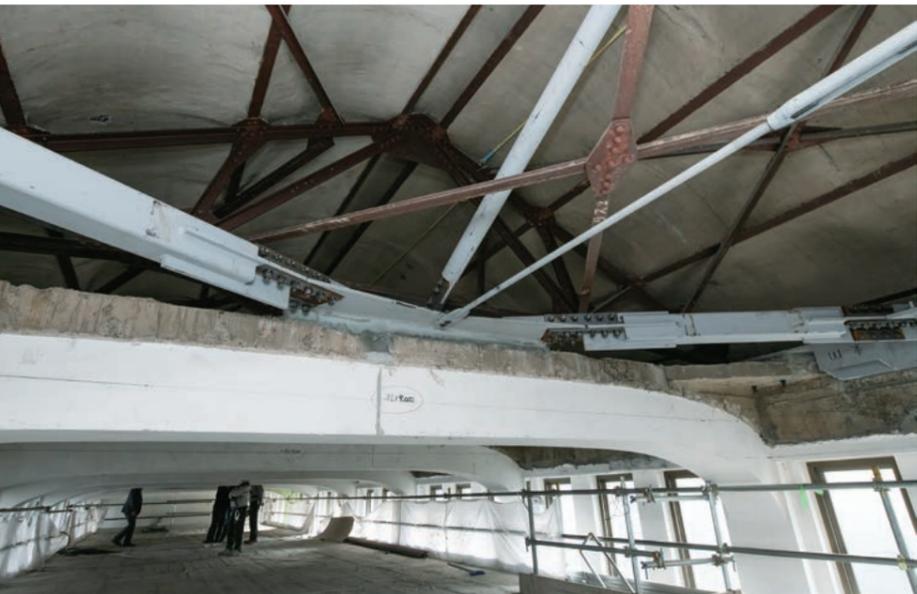
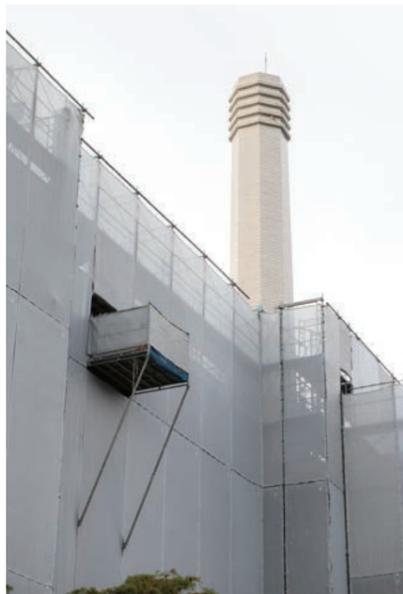
新たにエントランスホールとなる本館西側の既存の地下空間。奥にロビーやチケットカウンターが設けられる。元は倉庫だった。更にその奥に今回、地下が増築され、本館1階へ上がるための階段が新設されている。左右にも地下が増築されており、ショップやカフェが設けられる。

が載っている。この破風の真下に設けられている西側玄関と車寄せがこれまでのメインエントランスだったが、改修ではこのルートを変え、地下一階を改修及び増築し、新たなメインエントランスとして来館者を迎える。アプローチは前面の広場からメインエントランスへ向かってゆるやかに下るすり鉢状のスロープをつくる。地下一階は本館の西側と北側に沿って「西棟」「北棟」が増築され、ショップやカフェなどに。また北東には地下一階地上二階建ての「収蔵庫棟」を新設。一階に新たな展示室が設けられる。昨年十一月下旬に訪ねた現場は、西棟の地下、北棟の躯体工事が完了したタイミングだった。「本館の地下と西棟、北棟、収蔵庫棟は連続していますが、躯体の要所要所をエキスパンション

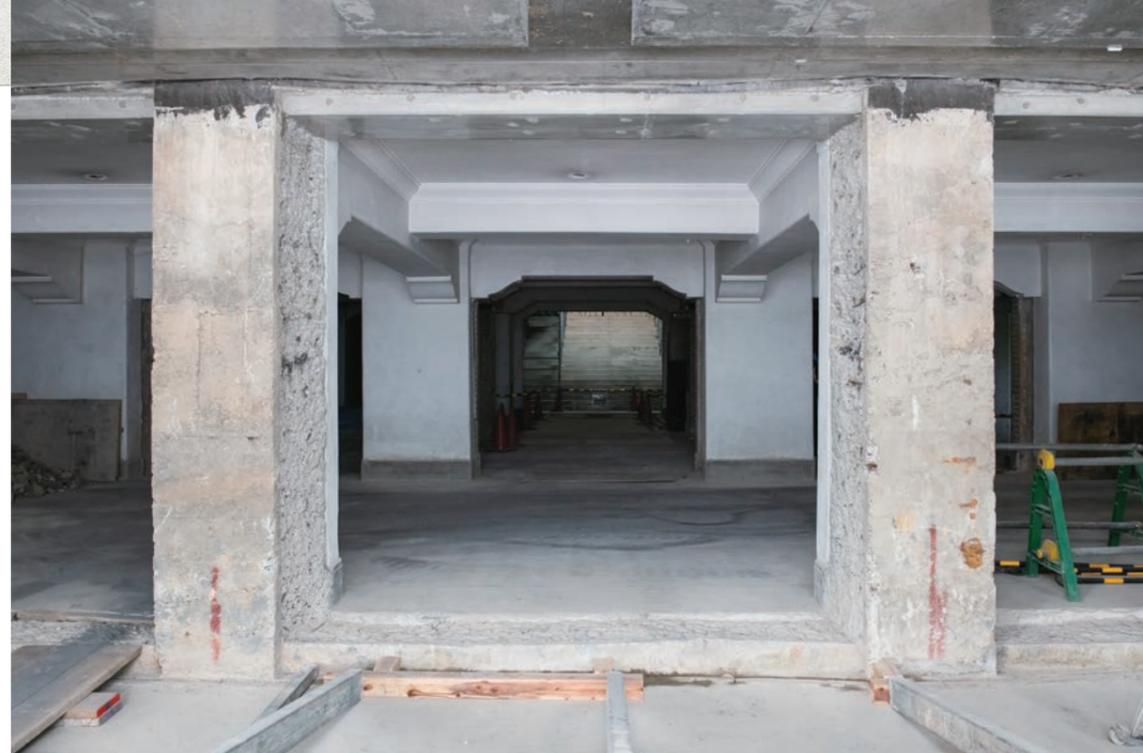
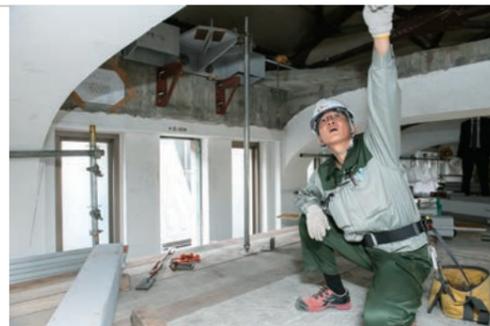
右上／本館の屋根を耐震補強する鉄骨部材の搬入部。クレーンで吊り、建物の既存の2階小窓から搬入する。  
左上／耐震補強のために2階床から屋根裏近くまで足場を組み上げて作業床を設置。重いもので約1トンの部材を搬入し、チェーンブロックで吊り、狭い空間での横移動、取り付けと困難な作業が行われている。  
下／耐震補強材の説明をする井藤統括所長。鉄骨は横の小窓の一つから一本ずつピンポイントで引き入れる。

増築の一方、本館は文化財としての価値を保ちつつ、性能、機能面でのレベルアップが図られている。メイン工事は耐震補強工事と屋根の葺き替え工事だ。耐震工事は二階の屋根裏の全面に鉄骨を入れ、水平剛性を確保する工事を進めている。技術的には一般的な工法だが、施工が一筋縄ではいかないと井藤統括所長は言う。「屋根が塞がったままですから、鉄骨を上から入れることができません。まず、どこから入れるかが問題でした」。補強鉄骨のパーツは重いもので一トほど。人の手ではとても運べない。「ずいぶんいろいろな案を考えて、最終的に軒下の小窓からクレーンで一本ずつ取り込むことにしたんです」。軒下回りに並んでいる高さ

一階、幅四〇センチほどの縦長の窓からピンポイントでの搬入である。それだけではない。取り込んだ重いパーツを狭い屋根裏空間で浮かせて水平移動し、端部などをつなぎ、所定の位置まで吊り上げて取り付ける作業はチェーンブロックを使いながらの人力作業となる。

井藤統括所長の案内で、二階の足場の上の作業床まで登ってみると、天井を撤去した屋根裏に既存の鉄骨が見え、三・六メートルパンで連続する梁の上に補強鉄骨が組まれていた。梁下から作業床まで一層ほどしかなく、その状況で作業を進める難しさが実感された。

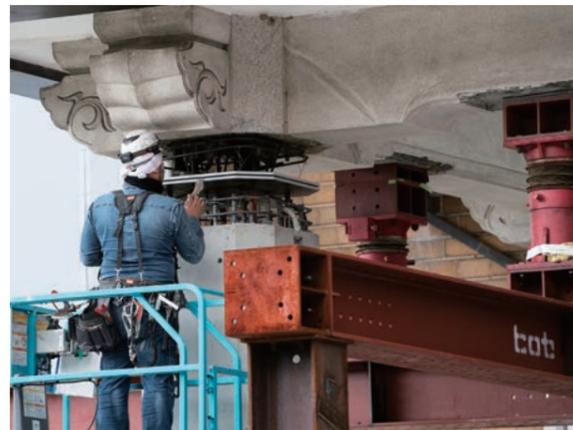
既存の西車寄せの底を支える梁と柱頭の間に「すべり支承」が取り付けられている。写真は小口に錆止め塗装を施しているところ。取り付け部の上下にコンクリートを充填後、底を支持している仮設の鉄骨が撤去される。

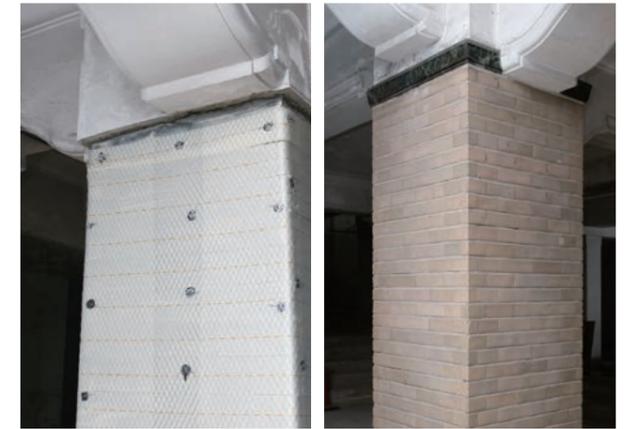
右下／地下の既存の鉄筋コンクリート柱は味のあるタイル貼り。耐力不足のため、タイルを保存しつつ補強を行う。  
左下／ポリエステル繊維の帯を巻いて補強し、タイル貼り下地の金網を張った段階。これに下塗りを実施し、元のタイルを貼って復元する。

屋根裏の他にも、既存の地下の柱や一階の壁などに耐震補強が施される。創建当時の手作りのタイルが貼られている柱は文化財に特徴的なオリジナルを大切に手法が採用されている。タイルを損傷しないようにいったん丁寧に剥がして保管し、柱にポリエステル繊維の帯を巻いて補強後に再度張り付けるといふ。

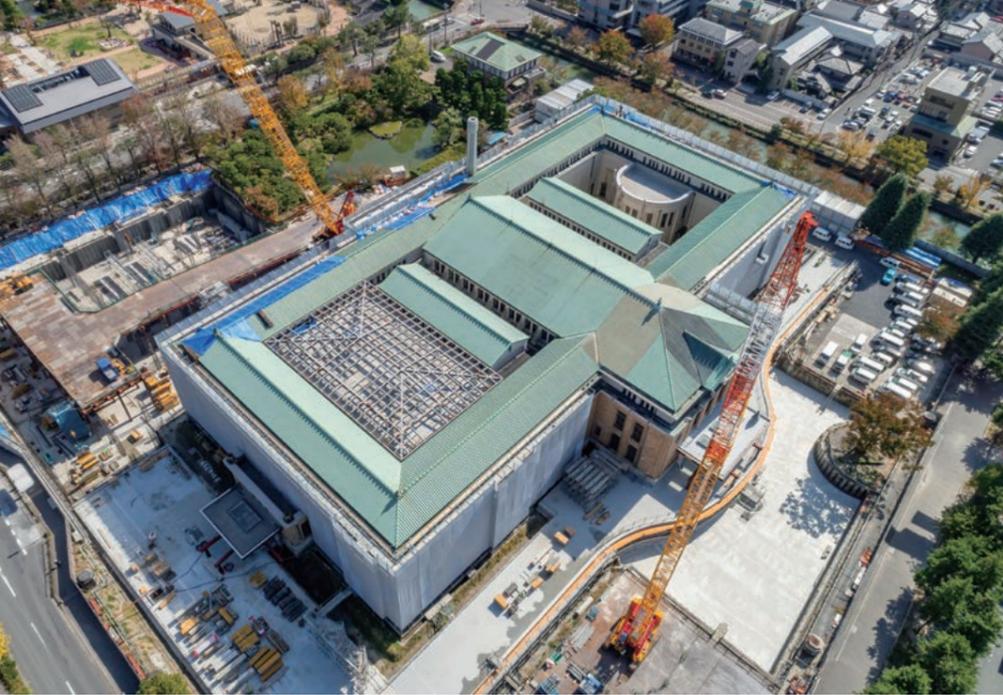
施工中の航空写真（2018年10月26日時点）。写真右手は西側のメインエントランス。地下に西棟、北棟を新設。クレーンが見える一画は収蔵庫棟。（写真提供：㈱松村組）

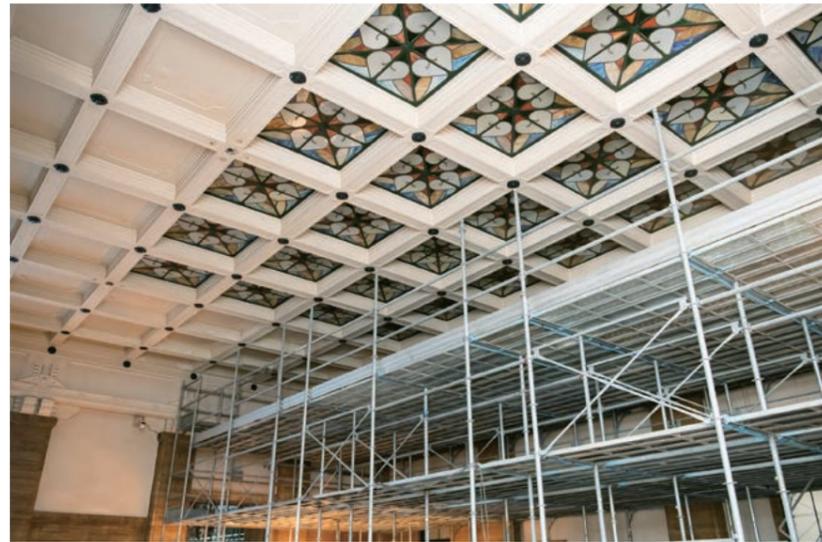
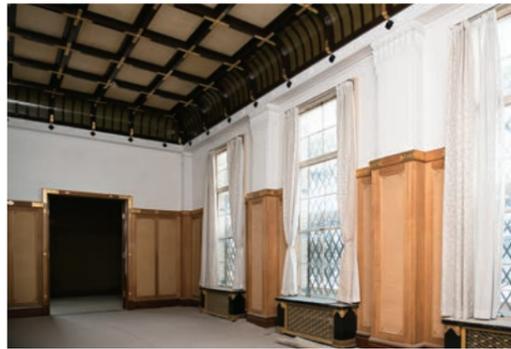
上／本館西玄関の2階の貴賓室。天井高5.7m。洋風の壁や窓の意匠に重厚で格式の高い折上格天井を組み合わせた和洋折衷様式。  
 左／貴賓室隣室の西広間の天井。格天井の間にステンドグラスが設けられている。今回はクリーニングを施して保存される。その作業のために足場が高く組まれている。

館内には「陳列室」と呼ばれる部屋が二〇室以上ある。これは展示スペースに当たる空間だ。各部屋の床を改修するとともに、床下の周囲に消火設備用の配管や空調ダクトを通す配管ピットを新設。設備面の強化が図られている。また、陳列室の他に格調の高いデザインを施した貴賓室や、天井高が六メートルを超え、柱や壁が大理石で装飾された広間があり、いずれも京都市美術館を特徴付ける風格を漂わせている。各部屋をつ

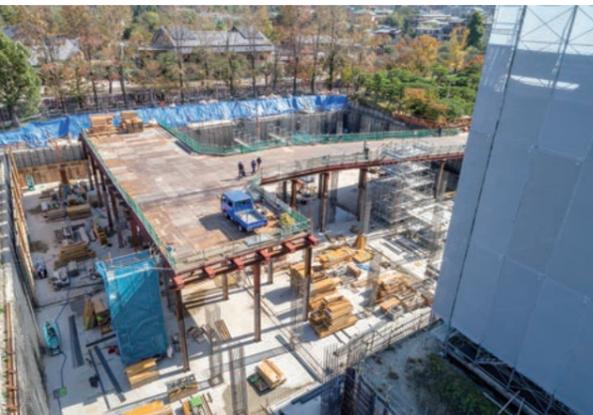
新設する収蔵庫棟は鉄筋コンクリート造地下1階、鉄骨造地上2階建て。構台が設けられ地下の躯体工事が進行している状況。（写真提供：㈱松村組）

昨年末から本館、西棟、北棟の仕上げ工事が始まり、屋根の葺き替えも山場を迎える。収蔵庫棟は二月に地上階の鉄骨躯体工事に入っており、現場はこれから三〇〇人態勢で一〇月の竣工、引き渡しを目指していく。

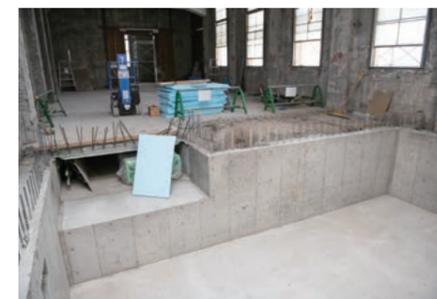
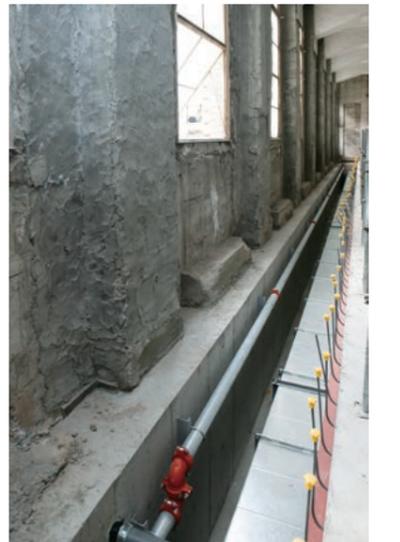
右／各部屋の床の周囲にはスプリンクラーや各種の消火用配管、空調ダクトなどの設備配管のトレンチピットを新設している。

下／大型の設備配管用ピット。これらの施工は既存の室内に重機を運び込んで掘削を行った。
