(8) 神戸港 新港第一~第三突堤

1) 概要

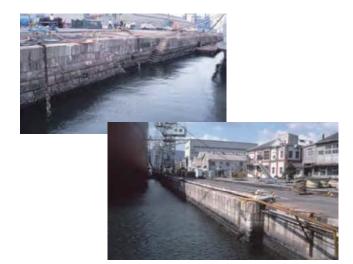
写真 2.1.30 第五ドック (旧第一船渠) ⁶⁾ および第四ドック (旧第七船渠) ²⁾

第五ドック(旧第一船渠)は、艦艇修理を

目的として明治26(1893)年 に着工され、約2年半を費 やして完成した石積み積構 造(半円形、尖塔アーチ形 状)のドックである。実際 には開渠時からの漏水が激 しく、改修後明治36(1903) 年から使用された。その後、 日露戦争直前、軍備拡張に 伴う軍艦の大型化に対応す るため、明治38(1905)年に 第六ドック(旧第三船渠)
