# 地下埋設物事故防止対策優良事業場表彰を受賞して

——有楽町線小竹向原・千川間連絡線設置向原工区土木工事——

佐藤・熊谷・大日本建設工事共同企業体  
向原作業所  
所長 岩橋 公男

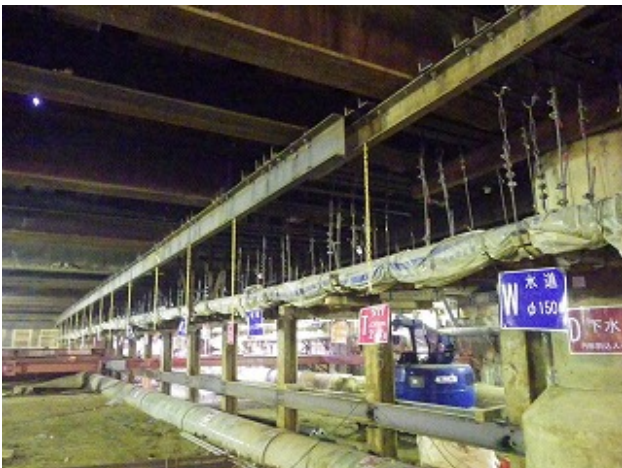
埋設物 吊り防護状況

これら埋設物のうちガス管については、A線側は、工事範囲外での迂回処置、B線側は、掘削範囲外への切り回しとし、その他は、構築作業の支障にできるだけ影響しない範囲への切り回しを行って、吊り防護を実施しました。下水管路のうちφ1200に関しては、管路内に下水道局の光ファイバーケーブルが敷設していることから、切り回しが困難であり、原位置での吊り防護、人孔については、受け防護を実施しました。

下水管路のうちφ1200のコンクリート管については、先述したように光ファイバーケーブルが敷設されていることからPC鋼棒による吊り防護とし、より慎重な施工を行いました。また、満水時には、50tを超える大型の特殊人孔等については、

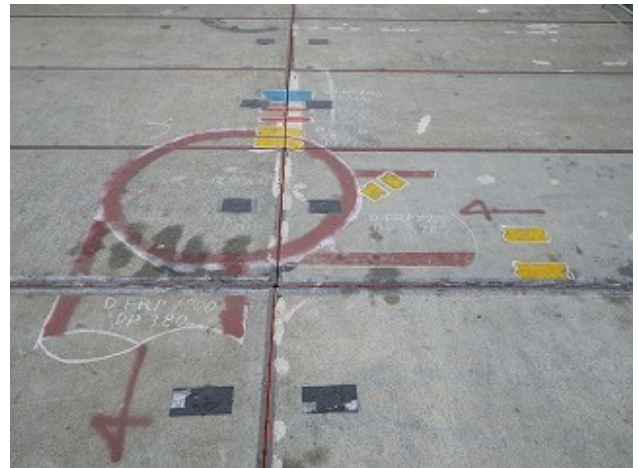
埋設物位置路面マーキング

また、路上においては、埋設物のマーキングをわかりやすく表示しました。
