地下埋設物事故防止対策優良事業場表彰を受賞して

(仮称) 丸の内 1-4 計画地下鉄接続工事 (第 I 期工事)

大成建設株式会社 東京支店
大手町駅地下通路 (丸の内 1-4 計画) 作業所
所長 佐々木 行雄

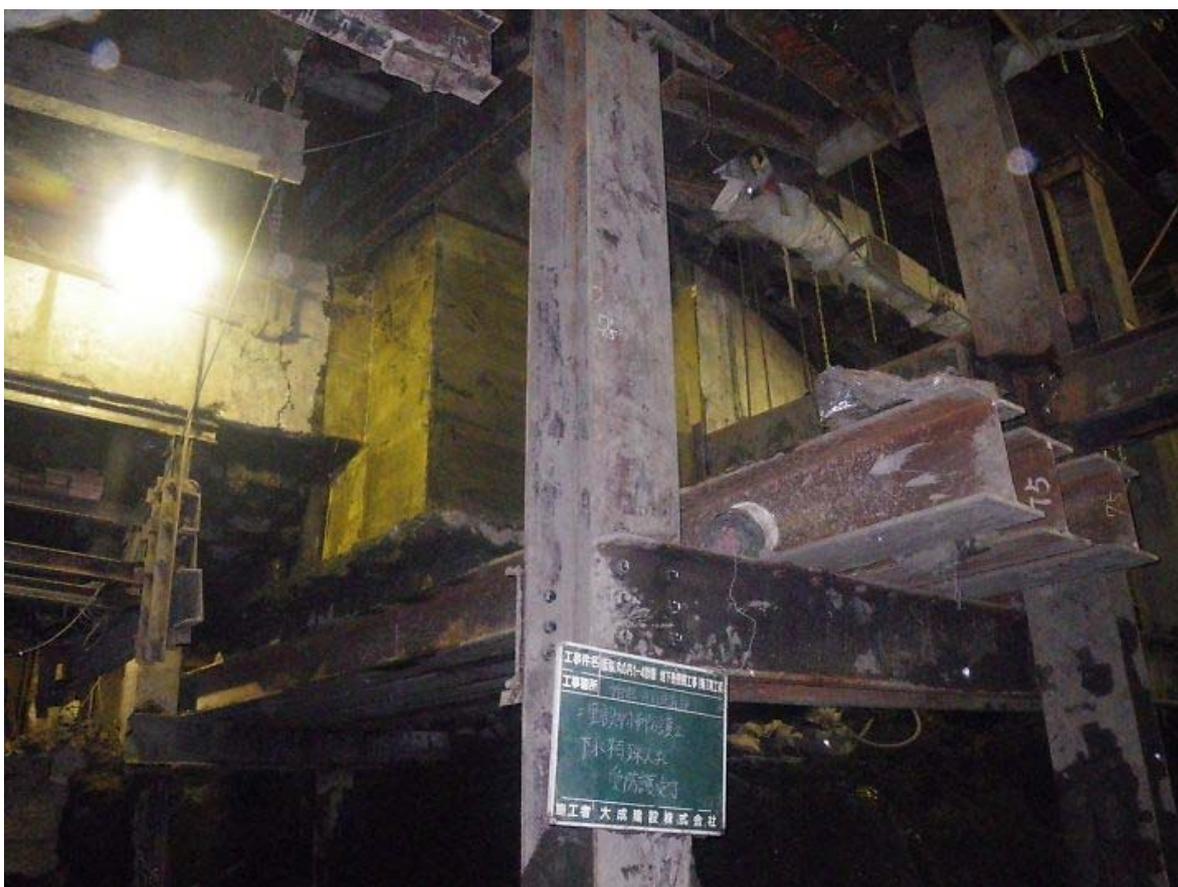
下水特殊人孔防護状況（炭素繊維補強、受け防護工）

埋設物防護工においては、2 段構造の古い下水管路 (上段 $\phi 1.2\text{m}$ 、下段 $\phi 0.6\text{m}$ 、上下とも光ケーブルが布設されている。) を鋼材補強の上、巻きコンクリート防護を実施し、更にレンガ造りの下水人孔 (高さ約 5m) を炭素繊維補強した上で受け防護しました。
