取組事例の名称	某企業様 某浄化センターにおける応急工事		
概要	対象	下水道処理施設	
	種別	<input type="checkbox"/> 救援 <input checked="" type="checkbox"/> 機能回復 <input type="checkbox"/> 新・増設 <input type="checkbox"/> 復興 <input type="checkbox"/> その他 ( )	
	規模	433,000m <sup>3</sup> /日の下水処理場の応急復旧工事	
	実施会社	(株)間組	
	実施場所	県	市・町・村
	発注者

名称：汚泥改良

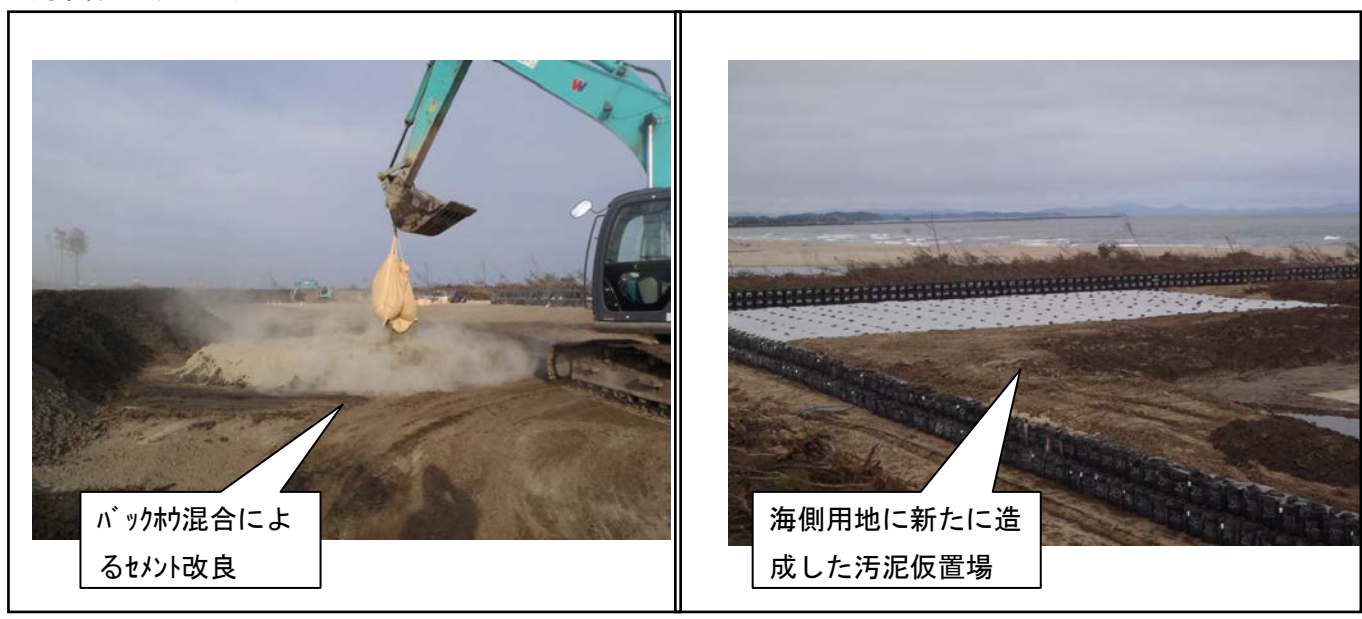
(写真、イラスト)

東日本大震災により、下水道施設機能が全面的に停止した。緊急的に流路確保、簡易消毒施設設置、最初沈殿池内ガレキ処理を行った。その他、汚泥焼却施設も機能停止したため、緊急的に汚泥をセメント改良し処理した。復旧が進むに従い、構造物の調査、基礎杭調査等も並行して行い、全体機能の調査も行った。その他、地盤沈下により流下能力が低下したことによる仮排水路の設置、焼却施設循環水管の設置、等を行った。今後に繋がる技術としては、汚泥のセメント改良が考えられる。

- ・被災した各下水処理場で汚泥処理が問題となるなか、緊急的に実施できる工法を選択した。
- ・配合試験を実施し、施工性、臭気を考慮して、セメント（200kg/m<sup>3</sup>）混合とした。
- ・混合後も完全に固化しない（処理場に搬出するため）配合とした。
- ・セメントにより下水汚泥特有の臭気が抑えられることが判明した。
- ・焼却施設が復旧するまでの応急的な処理としては、合理的な方法であることが判明した。
