取組事例の名称		平成23年度 久喜漁港浮き棧橋応急災害復旧工事
概要	対象	浮き棧橋
	種別	<input type="checkbox"/> 救援 <input checked="" type="checkbox"/> 機能回復 <input type="checkbox"/> 新・増設 <input type="checkbox"/> 復興 <input type="checkbox"/> その他 ()
	規模	浮体 (L=40.0m×B=11.0m×H=1.85m、W=586 t) 1 函を補修した後 再据付する。 浮体補修は、ケーソン製作台船 (DD7,000t) に搭載して陸上で施工する。
	実施会社	大豊建設株式会社 東北支店
	実施場所	岩手県久慈市
	発注者	岩手県 県北広域振興局水産部

1. 工事等取組の目的及び概要と採用した技術名称

概要：津波により被災した久喜漁港浮き棧橋を原型復旧する工事。浮体は補修して再利用する。

技術名称：ケーソン製作台船 (DD7,000t) による搭載補修

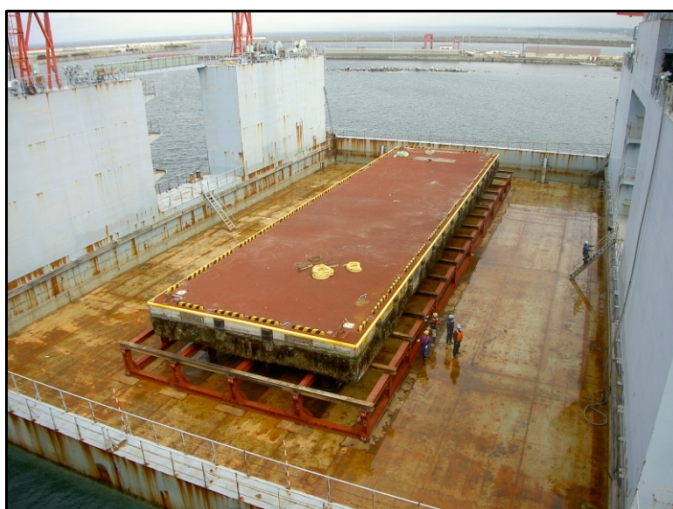
浮体上架 (DD7,000 t)

内容：被災した浮体は傾いて浮いている状態であり、側面、底面が損傷して漏水している箇所があることから陸上で補修した後、再使用する。

成果：ケーソン製作台船に搭載してドライの状態での破損状況を詳細に点検し、補修ができたため、耐久性の高い補修ができ、また工期も短縮が図れた。

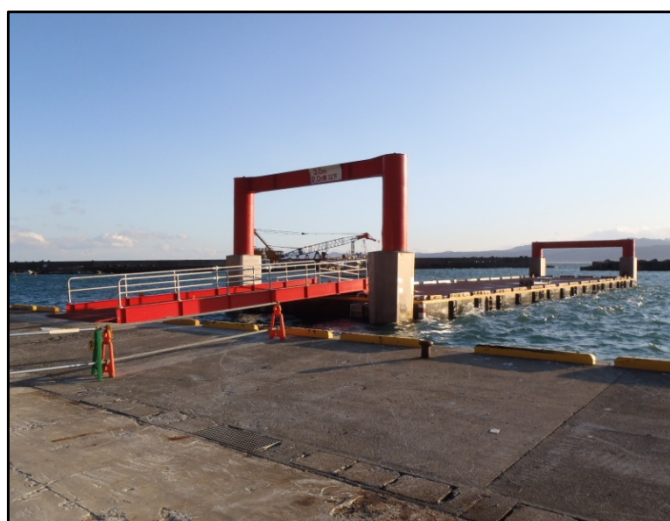
浮き棧橋復旧完了
