# ニアス島 橋梁復旧計画

## 工事概要

## プロジェクトの紹介

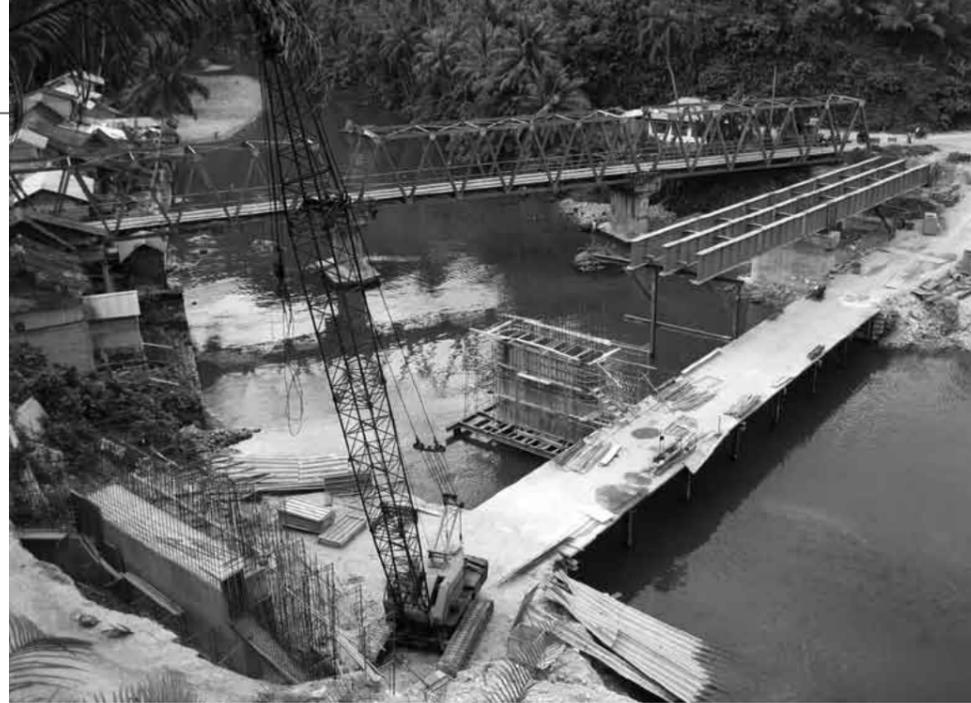
メザヤ橋  
(終点側より全景)

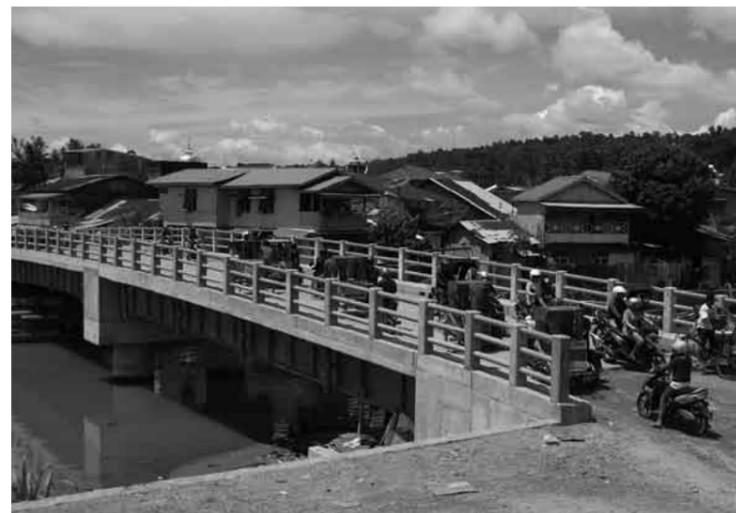
ノウア橋 (完了全景)
