○阪神高速道路・神戸線(深江)  
昼夜を分かつ、総力を投じての  
13日間の撤去作業

阪神高速道路・神戸線、倒壊す!

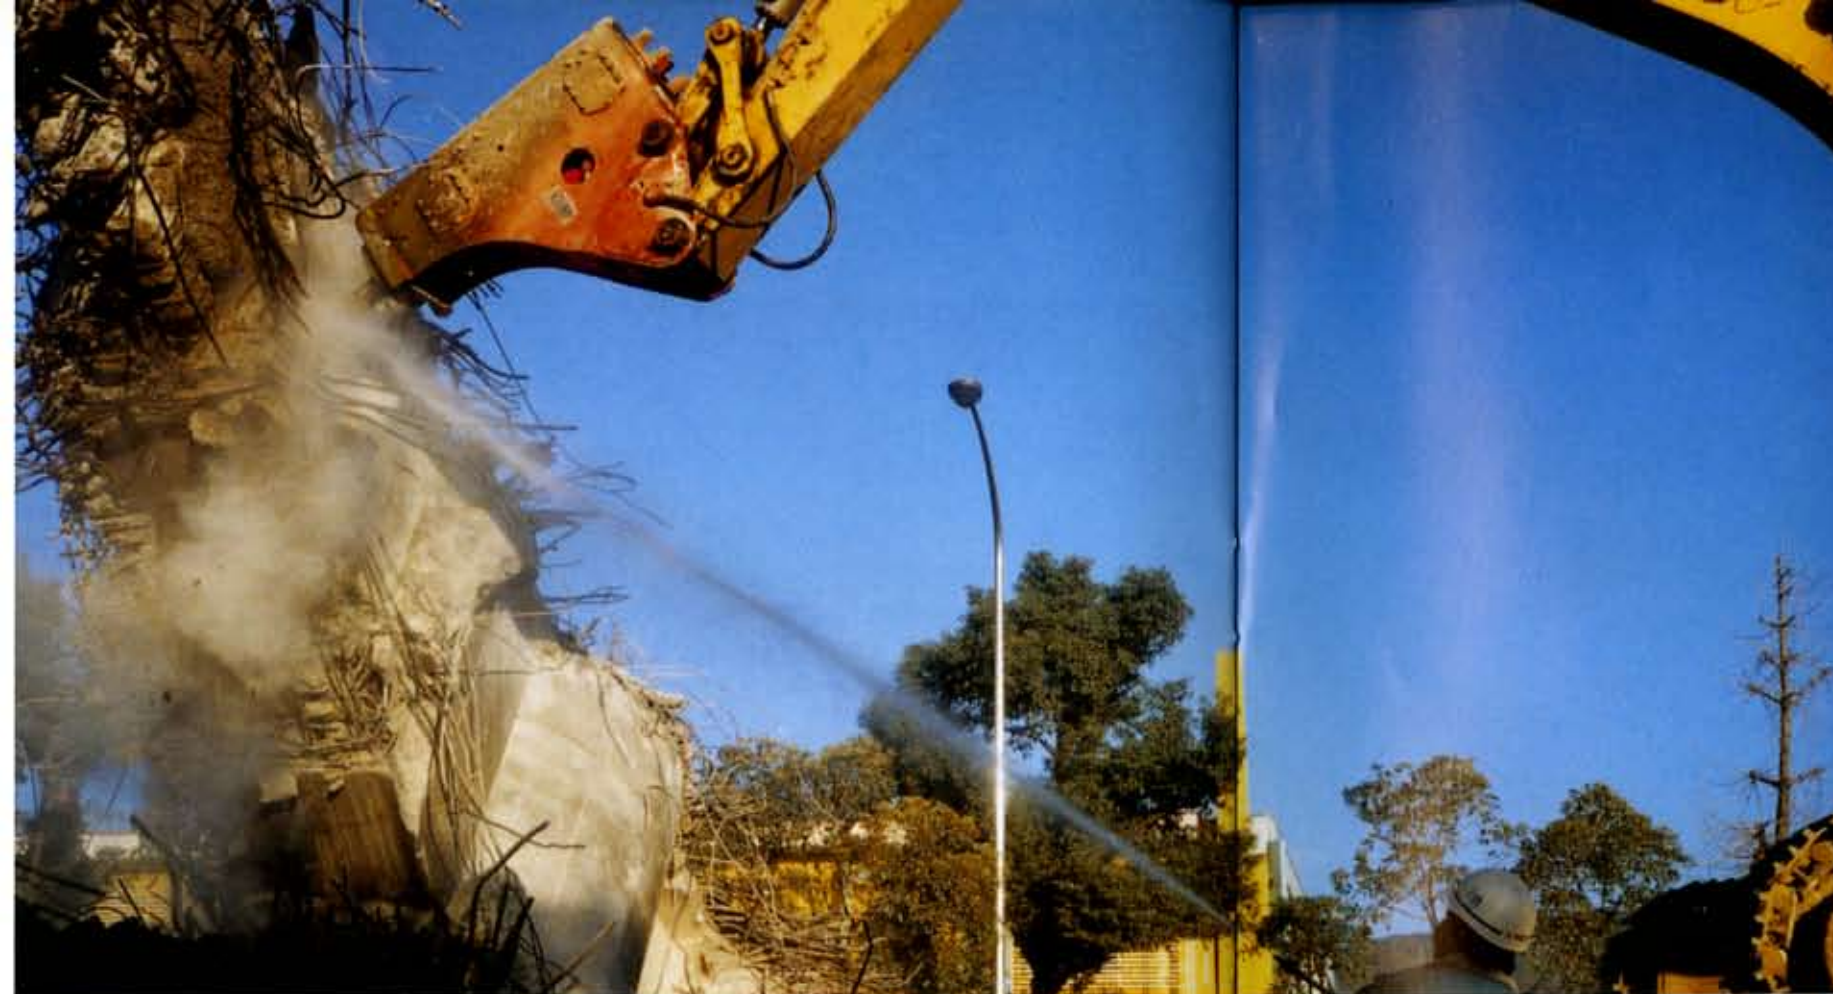
撤去作業

作業のピーク時に投入された大型破砕機は1日あたり70tクラス2台、40tクラス24台、30tクラス24台、20tクラス48台。ホイールローダー20tクラス4台、トレーラー50台、11tダンプ66台等多数の重機連動がフル稼働。1日あたり500人以上の職員、世話役、作業員、高工、特殊運転手等を投入し、まさに総力を挙げての撤去作業が続けられました。その結果、当初45日かかると見られていた作業を13日間で完了。1月30日夕刻には、国道43号線の上り各2車線を開通させることができました。

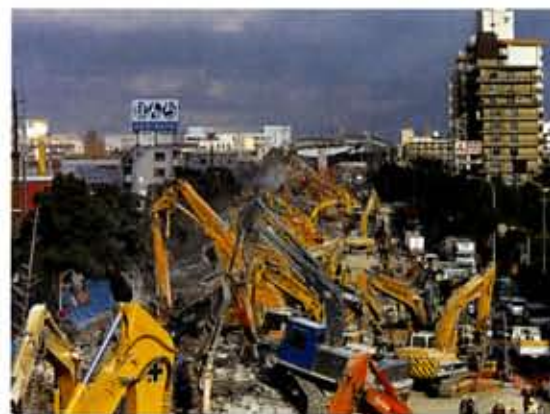
震災により阪神高速道路・神戸線が635メートルにわたって国道43号線(上り車線)側に倒壊。同神戸線も倒壊物に占拠された4車線が通行不能に。下り車線も、危険回避のため通行可能は2車線のみで片側1車線ずつの対面通行となり、平常時でも渋滞気味の国道43号線は、救急車・緊急資材運搬車・災害復旧車両・知人をたずねるマイカー等で埋めつくされ、終日大渋滞の様相を呈していました。

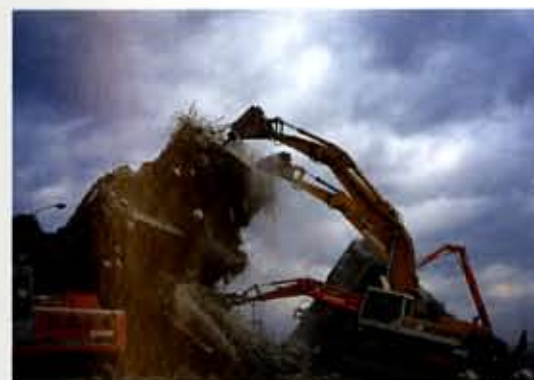
撤去作業

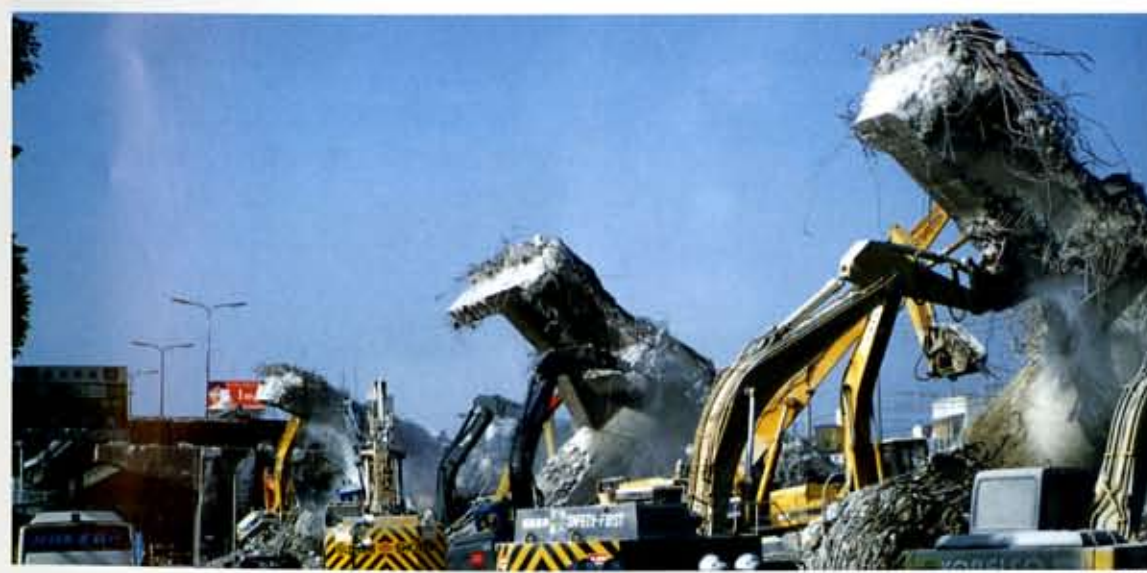
撤去作業

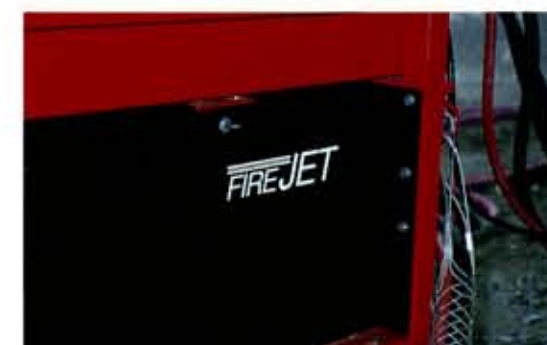
ファイアージェット

撤去作業中、アメリカ合衆国よりボランティア活動の一環として作業に参加したいという申し入れがあり、技術者をともなって「ファイアージェット」の紹介に来日するという一幕もありました。

関係各社は、さっそく現場実験に立ち会いましたが、今回のケースでは、倒壊構造物が巨大すぎてファイアージェットの使用は不可能との結論に到達。日米の合同作業は実現しませんでした。

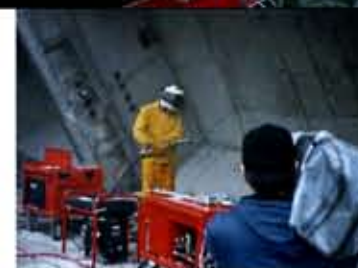
実験状況
