環境対策優良事業場表彰を受賞して

大門ダム建設事業ダム本体工事

株式会社 大 林 組 大 阪 本 店
大門ダム建設事業ダム本体工事事務所
所 長 三 輪 和 年

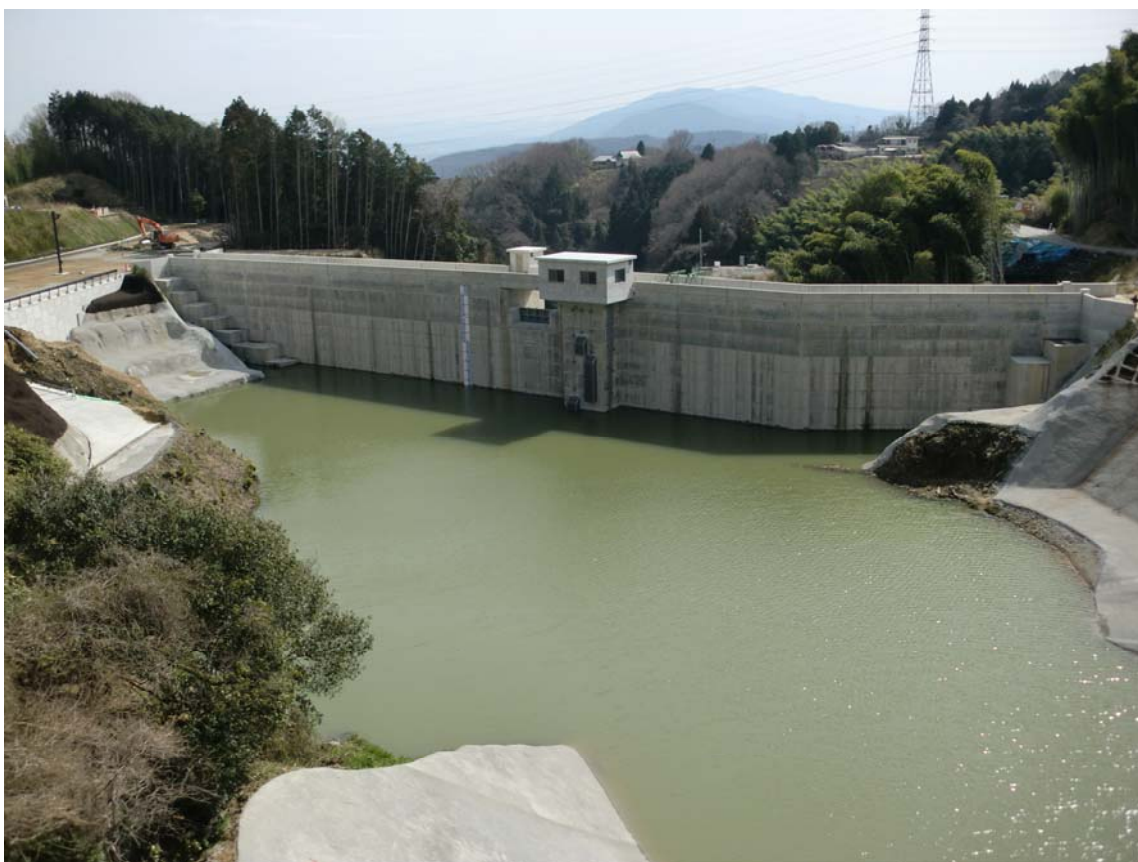
大門ダム上流より全景

重力式コンクリートダム

堤体積 : 26,900m³

堤高 : 35.4m

堤頂長 : 122.0m

総貯水容量 : 177,000m³

有効貯水量 : 148,000m³

洪水調整量 : 30,000m³

大門ダムは、大和川水系実盛川支線大門川の奈良県生駒郡三郷町南畑に位置する重力式コンクリートダムであり、洪水調節および流水の正常な機能の維持、水道用水を目的とする多目的であります。また、建設場所が市街地や観光地（信貴山等）への主要道路に隣接している都市型ダムであります。さらに、作業が本格化する平成22年は平城遷都1300年と12年に一度の寅年が重なり、隣接する朝護孫子寺には例年以上の観光客が訪れることが予想されていきました。そのため、近隣対策や周辺環境への配慮をどのようにして管理していくかが大きな課題でありました。
