**東日本大震災で発生した災害廃棄物等の処理業務について**  
～災害廃棄物処理業務報告～  
**宮城県災害廃棄物処理業務 気仙沼ブロック気仙沼処理区**

大成・安藤ハザマ・五洋・東急・西武・深松・丸か・小野良・阿部伊特定業務共同企業体  
升本 俊也

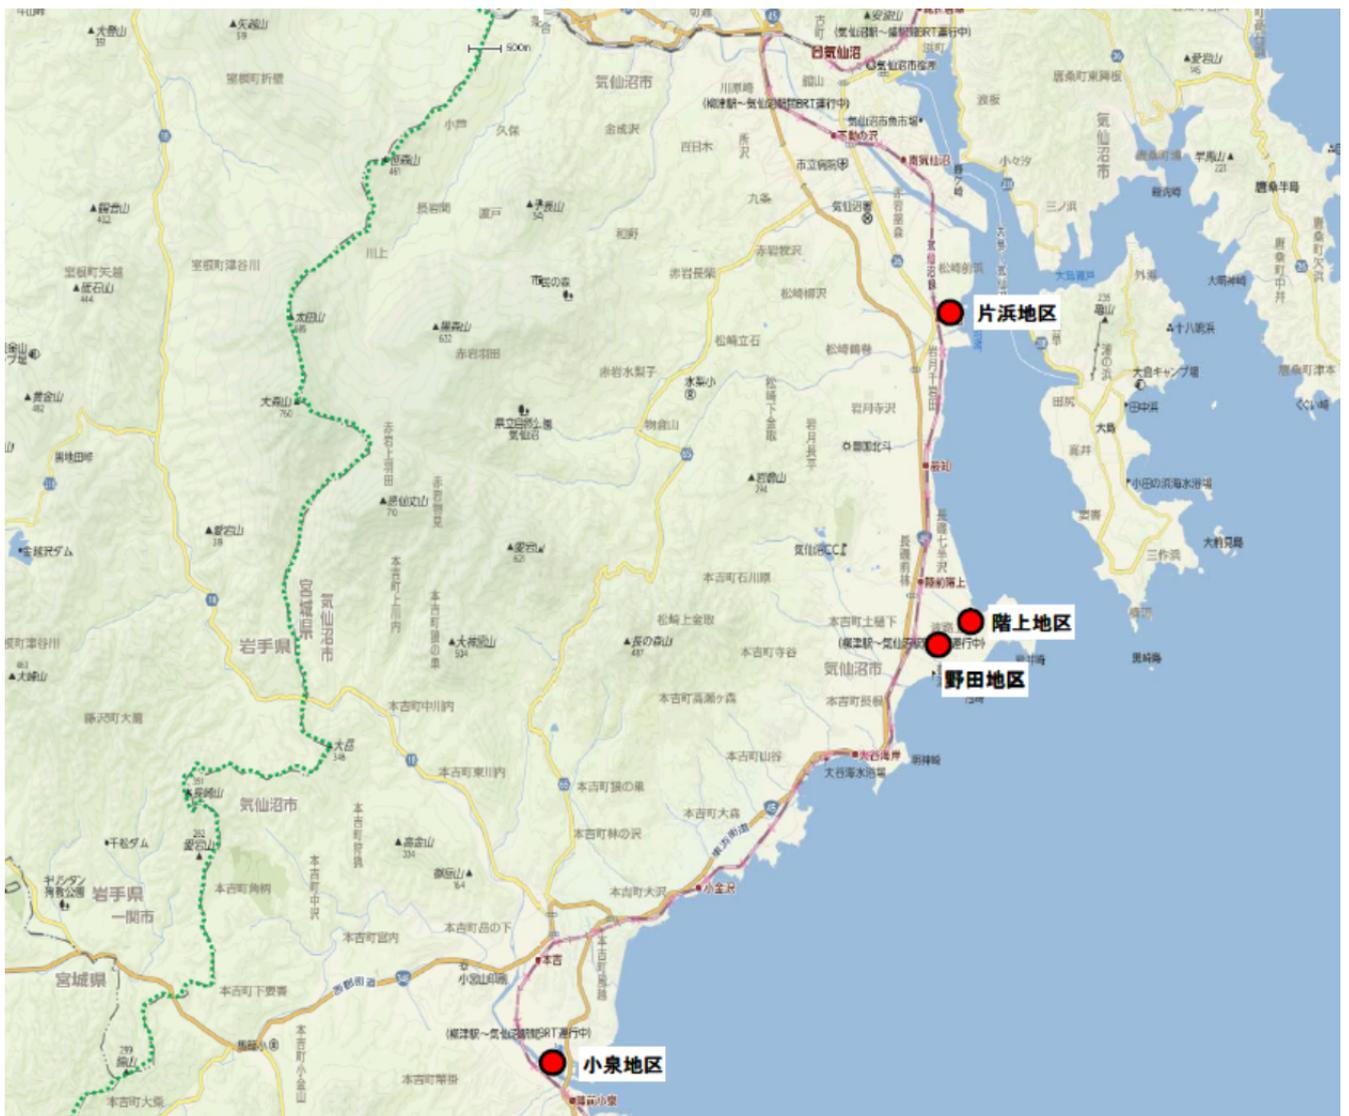
図-1 2次仮置き場の位置図

気仙沼処理区の特徴は、2次仮置き場が複数に分散し、民地のために工期内に原状復旧する必要がある。

階上地区2次仮置き場 : 市内北部の廃棄物を集約、中間処理を実施

小泉地区2次仮置き場 : 市内南部の廃棄物を集約、中間処理を実施

片浜地区2次仮置き場 : 津波堆積土処理専用の2次仮置き場

野田地区臨時2次仮置き場 : 堆積土、不燃物処理とあわせ暫定的に混合物処理を実施

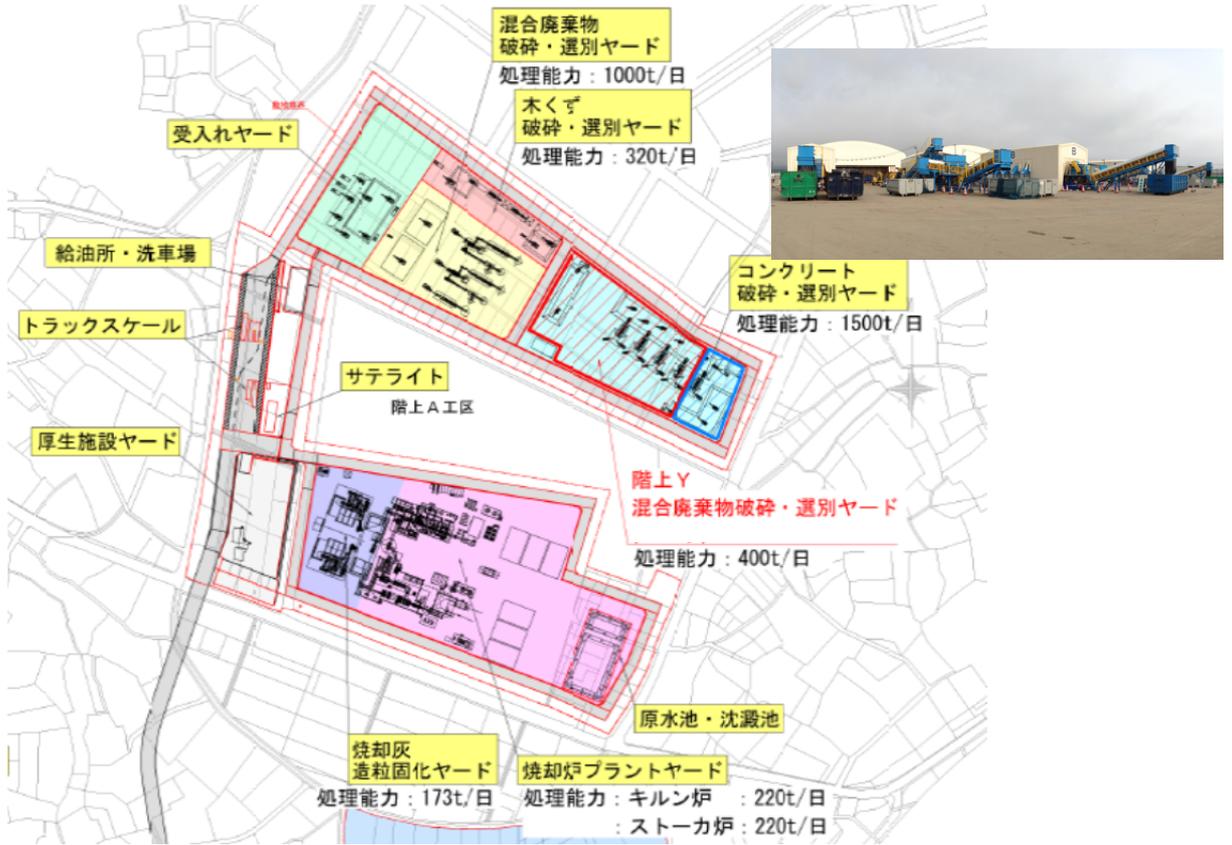
図-2 階上 A 地区 2次仮置き場の施設配置

①階上地区 2次仮置き場

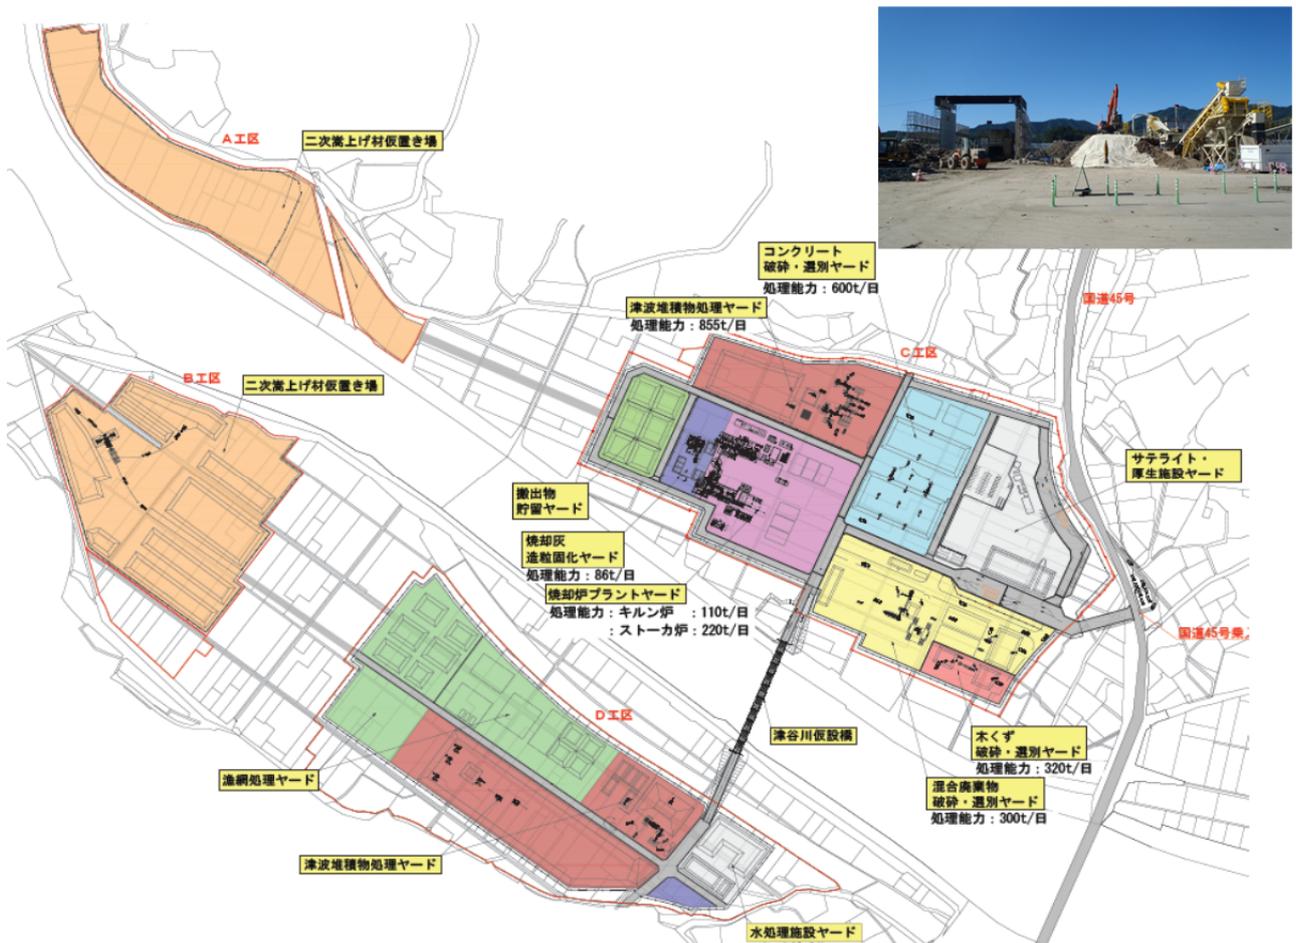
図-3 小泉地区 2次仮置き場の施設配置

②小泉地区 2次仮置き場

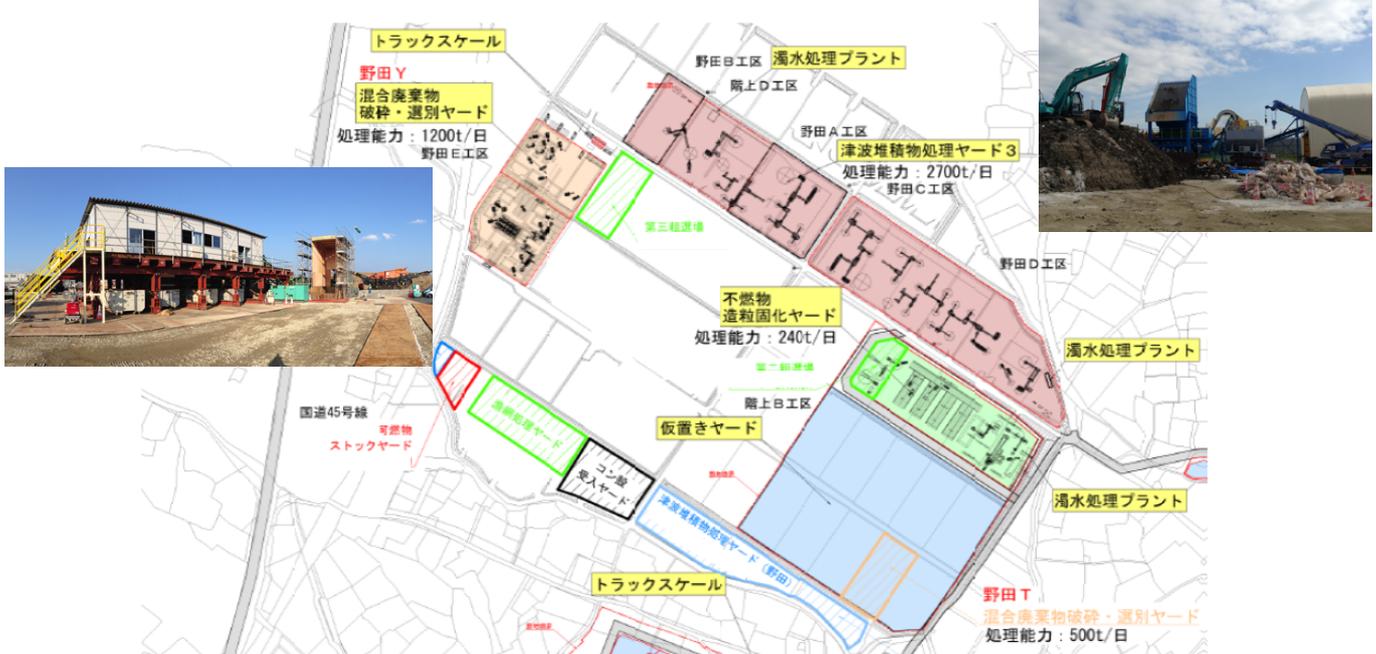
図-5 野田地区臨時 2次仮置き場の施設配置

④野田地区臨時 2次仮置き場

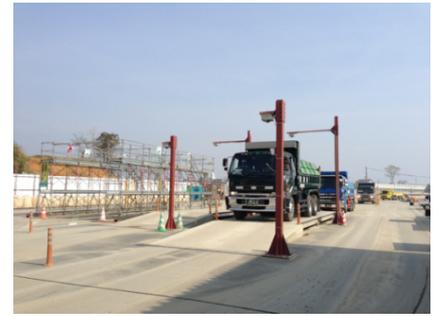
写真-1 受入状況

2次仮置き場が複数にわたるため、計量、受入施設は階上地区、小泉地区、片浜地区、野田地区内に設置した。施設はトラックスケールに加えて、放射線検出器を設置して搬出入を行う車両の全数について空間放射線量率を測定し、モニタリングしながら作業を行った。

写真-1 に廃棄物の受入状況を示す。

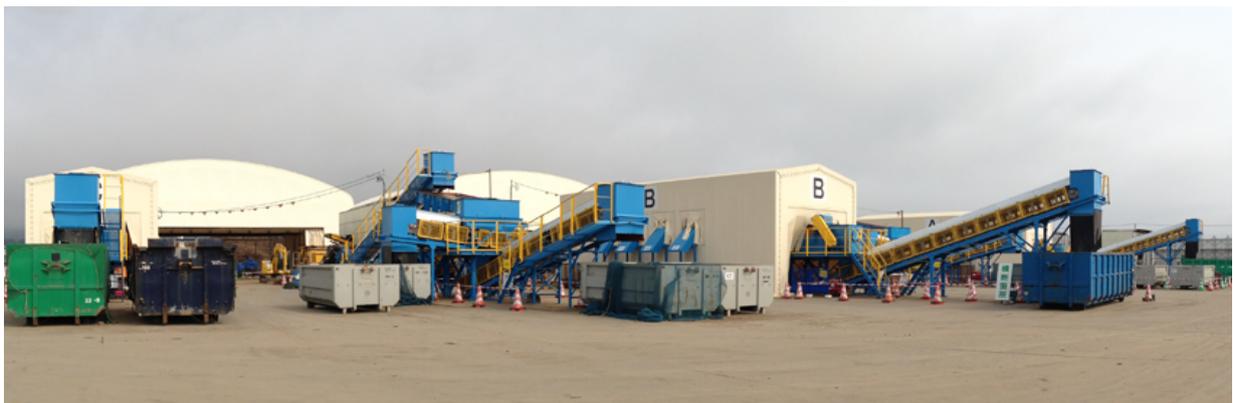
写真-2 階上A混合廃棄物処理施設

以下に破碎・選別施設と手選別作業状況を示す。

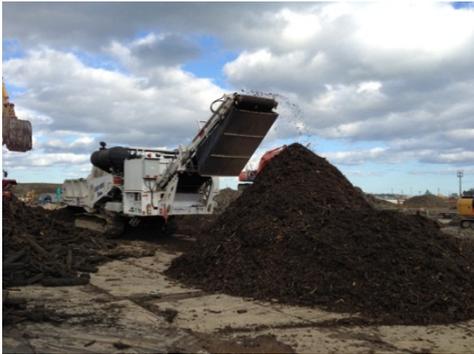
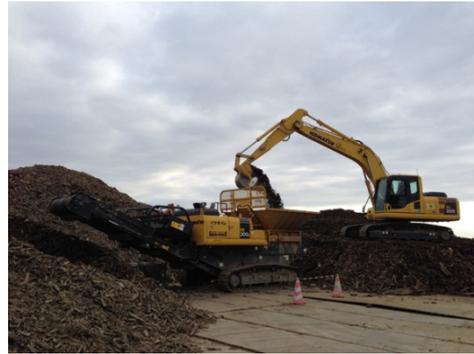
写真-3 木くず破碎状況

気仙沼処理区では、2次仮置き場準備の間に市独自の木くず処理が先行したため、木くずの処理量が大幅に減少した。そのため仮設焼却炉稼働期間中は破碎後に焼却をメインとし、その後品質な良好なものの一部をチップとして売却した。

写真-3 に木くず破碎状況を示す。

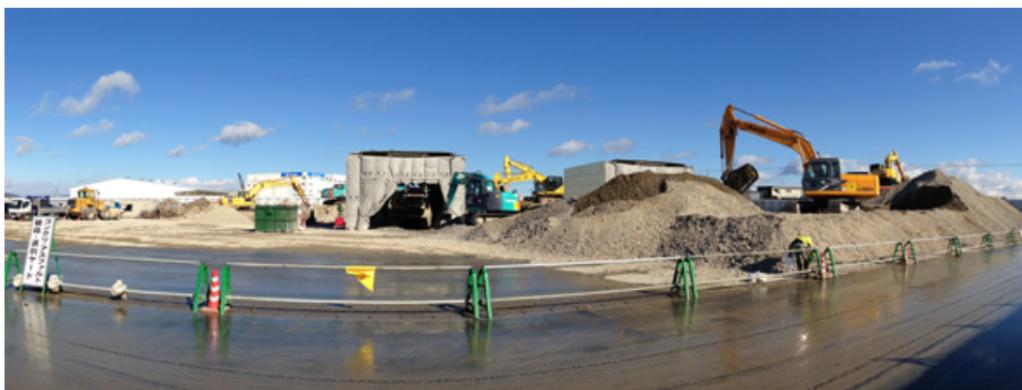
写真-4 コンクリートガラ破碎施設

コンクリートガラの破碎処理はジョークラッシャー型の移動式破碎処理装置を使用した。破碎したコンクリートガラは0~40mm 相当の再生砕石として復旧工事等に再利用した。

写真-4 にコンクリートガラ破碎状況を示す。

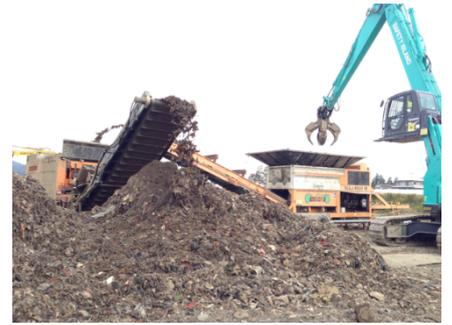
写真-5 廃プラスチック、布類破碎状況

大量の布、廃プラスチック類、布団類、マットレス、畳などは破碎処理後に焼却処理を行った。破碎機に絡みついた大物の布類、金属コイルを内蔵したマットレス等は、通常の破碎は困難なのでそれぞれ専用の破碎機を導入し処理を実施した。特に焼却困難物である漁網と絡み合っていたものは、人力による展開選別を更に追加して処理を行った。

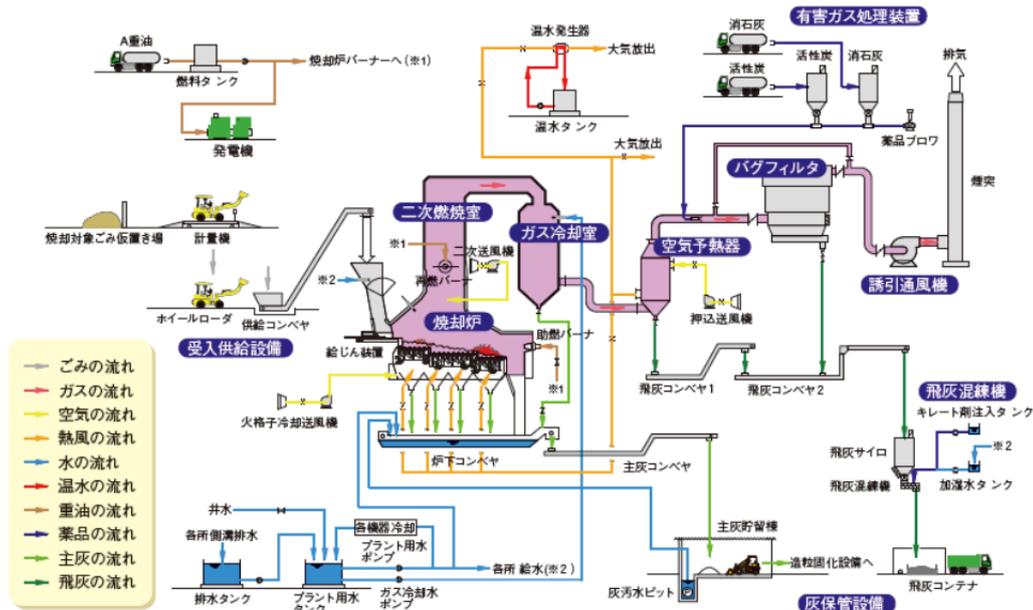
図-10 焼却処理フロー（ストーカ炉）

焼却の対象物は、木くず、粗大・混合ごみ（可燃）と粗大・混合ごみ（不燃）から分別された可燃物、破碎後の畳、廃プラ、漁網の一部とした。

ストーカ炉とロータリーキルン炉の2種類の焼却方式を導入し、階上地区と小泉地区にストーカ炉1基、ロータリーキルン炉1基を配置し、両地区で合計4基を導入した。

設置当初の施設の処理能力は、ストーカ炉は両地区とも200t/日、ロータリーキルン炉は階上地区200t/日、小泉地区100t/日で4基合計で700t/日とした。廃棄物量の増大に対応するために、階上焼却炉については軽微な能力変更を行い2基合計で440t/日とした。

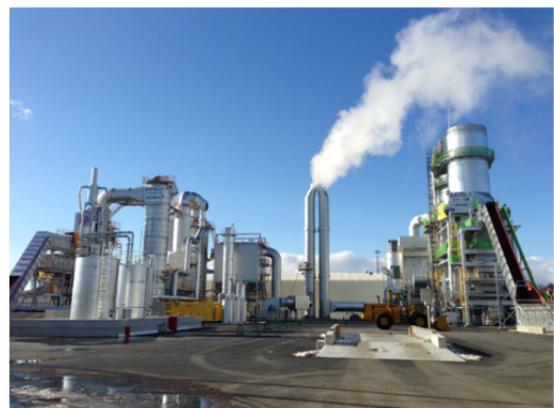
写真-6 稼働中の焼却炉（階上地区）

写真-6 に焼却炉を示す。

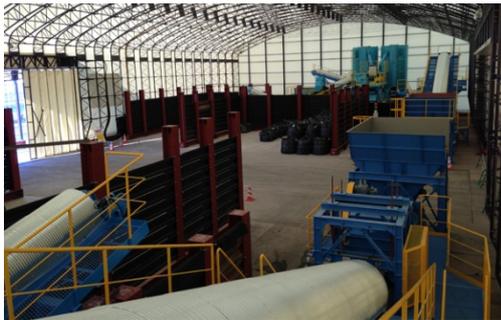
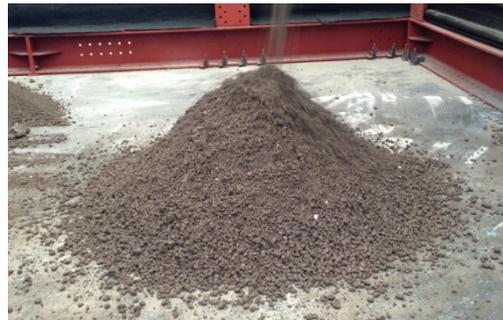
写真-8 主灰造粒設備と造粒骨材

焼却主灰はセメントと重金属不溶化剤を加え混練することで造粒固化を行い、復興資材として再利用することとした。飛灰は水と重金属不溶化剤を加え混練した後に最終処分した。

造粒物は復興資材の粒度調整剤として、津波堆積土、RC 碎石と混合して復興資材化を行った。

写真-8 に造粒プラントと造粒物を示す。

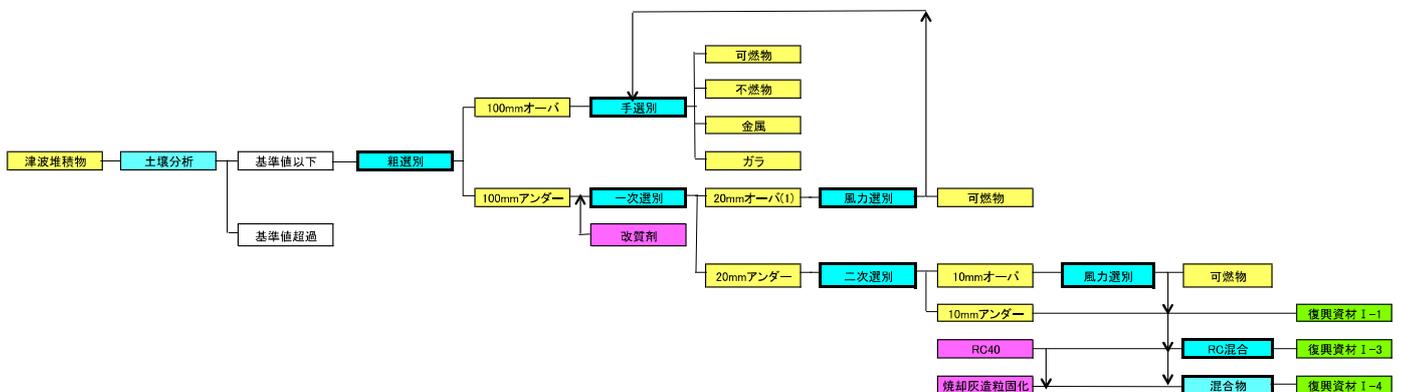
図-11 津波堆積土処理フロー

津波堆積物は、写真のような一次仮置場に盛土状態で仮置されていた。受注時には 40,000 トンであったが、設計変更により約 675,000 トンに追加委託された。そこで小泉工区と階上工区の既設プラントに加えて、片浜と野田一次仮置場に 7 ライン（9 月より 1 ライン増設）を増設し、処理することとした。

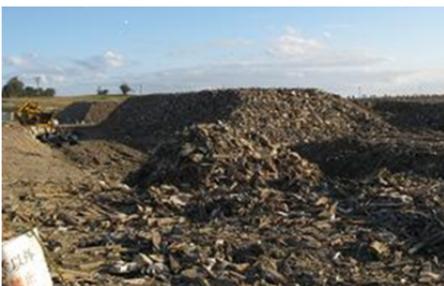
写真-9 津波堆積土仮置き状況

写真-9 に津波堆積土仮置き状況、写真-10 に津波堆積土処理プラントを示す。

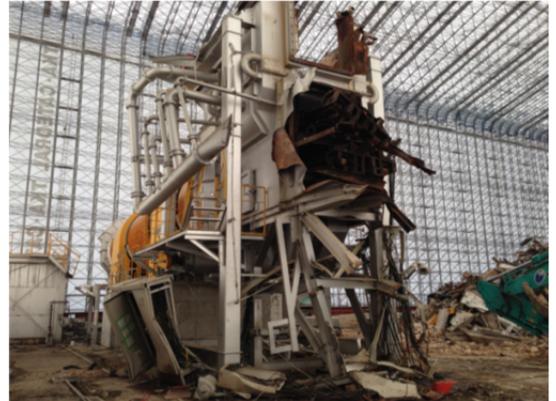
写真-11 焼却炉の解体状況（小泉地区）

仮説焼却炉解体については、関係法令に基づいて計画を行い、監督署の確認をいただきながらテントにて焼却施設を養生し、管理された空間内で安全かつ確実に解体を行った。

解体期間を最少とするために、2基の炉を煙突ごとテント

(90m×60m×38m)で覆い解体作業を行った。

写真-11に焼却炉の解体状況を示す。

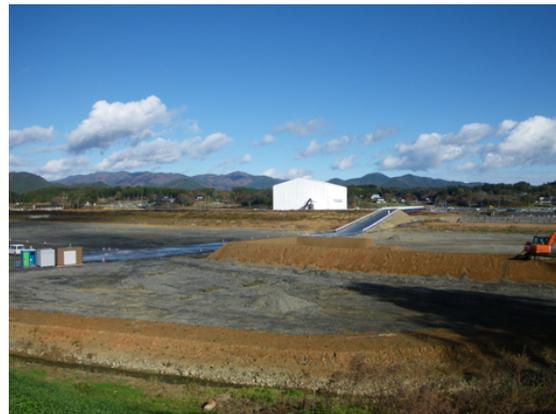
写真-12 復旧作業状況

復旧工事で不足する資材は事前に確保し仮置きすることで工期短縮を図った。また耕作用の表土は有害物が混入していない耕作に適した土壌で復旧することとし、不足した表土は水田・畑の利用目的に適合した購入土に炭や有機肥料を混ぜて補った。

二次仮置き場の用地は業務開始と完了後に設定した基準値以下であることを確認した。土壌分析は各二次仮置き場の1か所/900m<sup>2</sup>毎に表層・基層について業務の開始前と完了後の土壌汚染物質含有量・土壌溶出量を調査した。

写真-12に復旧作業状況を示す。

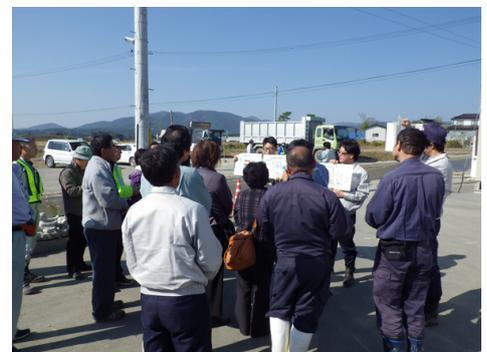
写真-13 安全見守り隊活動

振動、騒音、粉じん、放射線量などの環境モニタリングを実施し、「安全見守り隊」を地元の方々と組織し、定期的に地元の方にも参加、確認いただくことで環境保全への取り組みの理解を求めた。

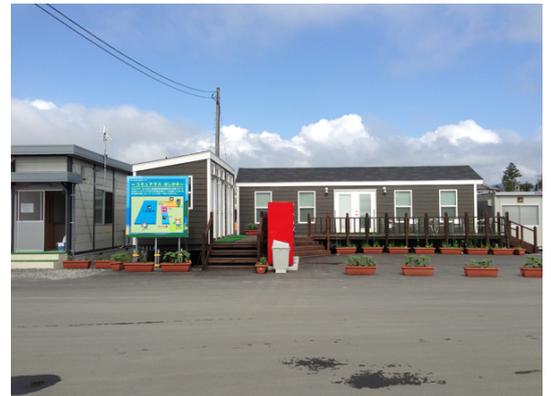
写真-14 地域連携プラザ「コミュテラス」

地域の方々の交流、憩いの場として階上、小泉の2次仮置き場スペースに地域連携プラザ「コミュテラス」を設置した。地域の方々がくつろげる大浴場（焼却炉の余熱利用）、歓談スペース、インターネット閲覧コーナーなどを設置し多くの方々に利用をいただいた。
