| 設備工事情報シート | 電 気 | IV-E-3 | 制 定 | 2004年4月1日 |
| IV. アフタークレーム | 間違いやすい設計・施工事例 | | 打ち込み配管よりの騒音 | |

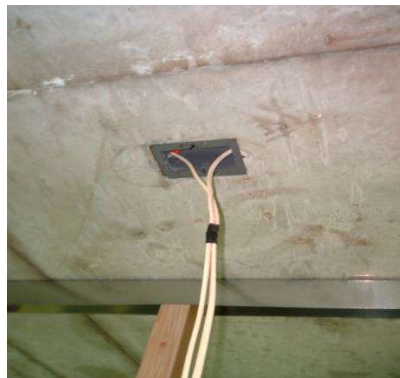
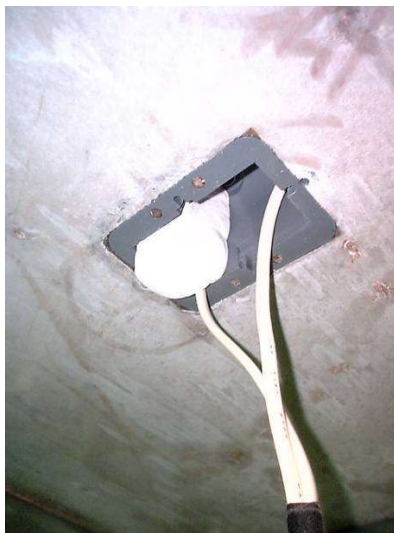
| <div>1. 目的・概要</div> <p>共同住宅において、自室～隣戸間や自室～共用部間に渡り配管を安易に施工すると、思わぬ騒音を発生する場合がある。以下に不具合事例を示す。</p> <div>2. 不具合事例</div> <div><div></div><div><div><div>* 設置状況</div><p>2LDK分譲マンションで「レンジフードを運転すると室内でポコポコ音がすることがある」という不具合が発生した。騒音発生源を探したところ和室天井内であり、自火報の各戸渡り配管（特例適用無し）エンド部分からであることがわかった。</p><div>* 不具合状況</div><p>レンジフードに限らず壁給気口を閉じていると、便所天井扇を運転した場合においても同種の騒音が発生した。原因としては隣戸との渡り配管のなかになんらかの要因で水が溜まっており（結露と予測される）負圧になった際の隣戸空気を吸い込むことに起因することがわかった。</p><div>その他</div><ul style="list-style-type: none"><li>・ 負圧解消のために空気が流通し風切音が発生する。</li><li>・ 配管を通して直接音が伝播する。</li></ul><p>等、種々の問題が考えられる。</p></div></div><div>3. 処置方法</div><div><div></div><div><div>* 是正措置</div><p>当該住戸は最上階ではあるが、屋上は外断熱であった。築後3年を経過し、住戸内への明確な漏水がないことから考えて、渡り配管内部空気が結露したものと想定した。このため配管口を耐火パテ注入にて処理し、隣戸からも同様な処置を行った。</p><div>* ポイント</div><p>共同住宅の住戸部の壁、スラブには基本的に配管を打ち込まない。やむを得ず隣戸間に渡り配管を打ち込む場合はクロストークの件も考慮し密封することが好ましい。</p><div>* 打ち込み配管の駐車場の降雨、積雪に関する事例は、IV-E-4、IV-E-6 参照</div></div></div></div> | | | | |
