## 防災性能を有する工事用シートの奏効事例

### 火災の概要

発 災 年 月 日：令和6年6月  
防災対象物品の種類：工事用シート  
火 元 の 用 途：解体中の建物

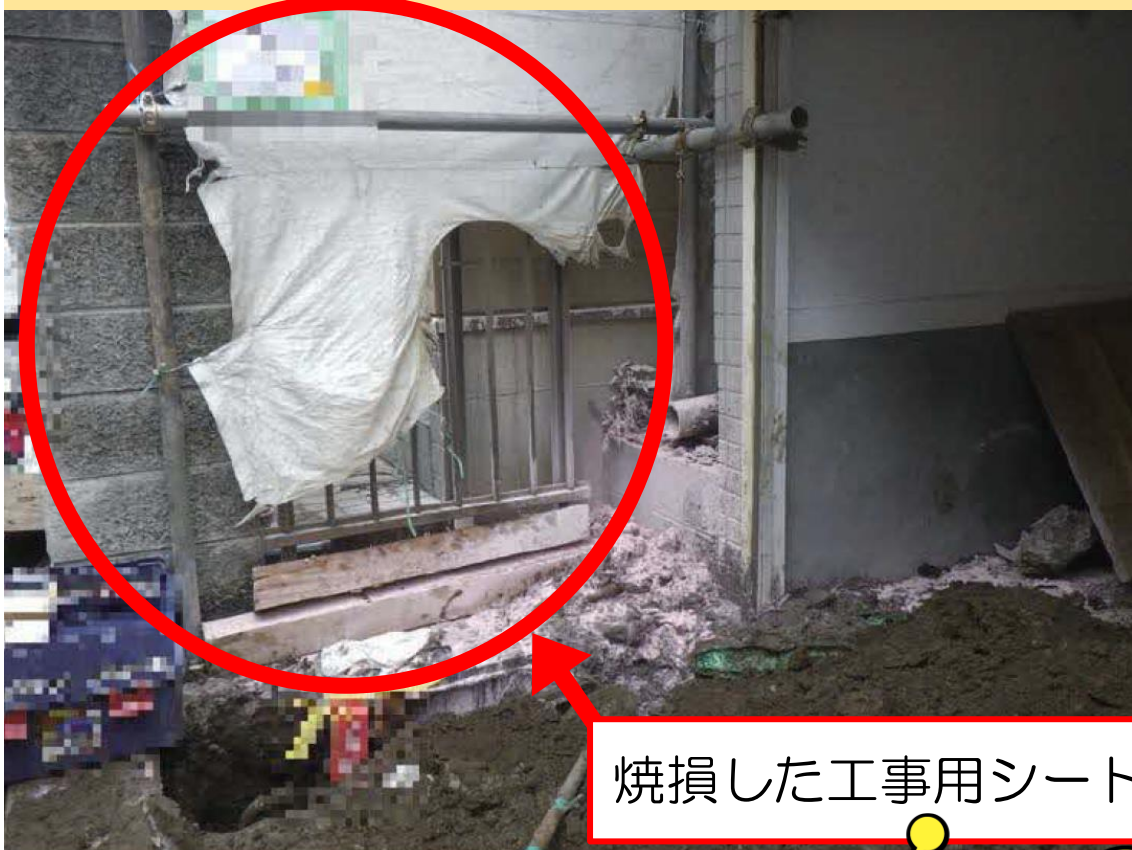
焼損した工事用シート

この火災は、東京都内の解体中の工事現場で、誤ってガスパイプを切断し、何らかの火源により可燃性ガスに着火して出火し、工事用シートが焼損したものです。

工事用シートが防災物品であったため、大きく燃え広がることなく、作業員が消火器を用いた初期消火に成功し、隣接建物への延焼拡大を防ぐことができました。
