港湾空港技術研究所

仙台空港の液状化対策

震災から、約一カ月後に国内臨時便の受け入れを再開した仙台空港。誰もが驚くほどの迅速な復旧には、事前に滑走路の液状化対策が進められていたことが大きかったという。その対策について、空港施設等の耐震性の向上に携わっている港湾空港技術研究所の菅野特別研究官にお話を伺った。

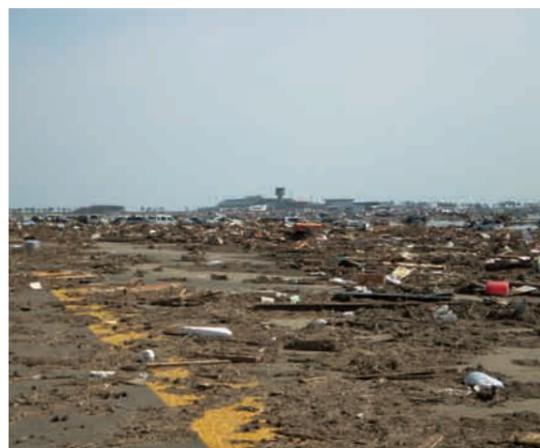
2011.3.13 土砂や瓦礫の撤去開始

泥水で覆われた滑走路 (3月13日撮影)

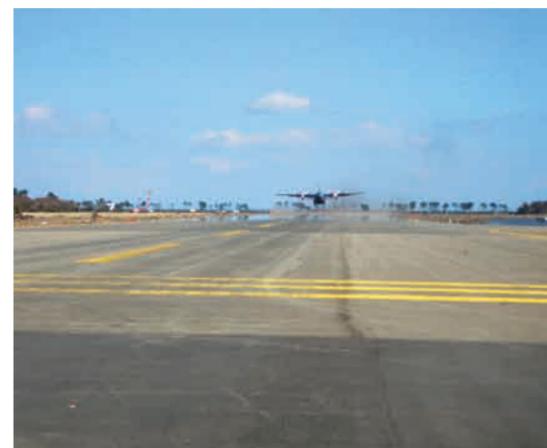
2011.3.16 滑走路の供用再開

仙台空港に離着陸する米軍の輸送機 (3月16日撮影)

仙台空港の被災状況は、津波による浸水の被害はありましたが、液状化による滑走路本体の被害はほとんどなかったといえます。クラックが滑走路、誘導路の横断方向にそれぞれ一本ずつ発生しましたが、いずれも注入材によって早急に復旧できるものでした。がれき撤去作業も同時に行われ、三月十一日に被災したものの、同月十六日には米軍の輸送機が着陸できるようになりました。また約一カ月後には、国内臨時便の受け入れを再開できるようになりました。

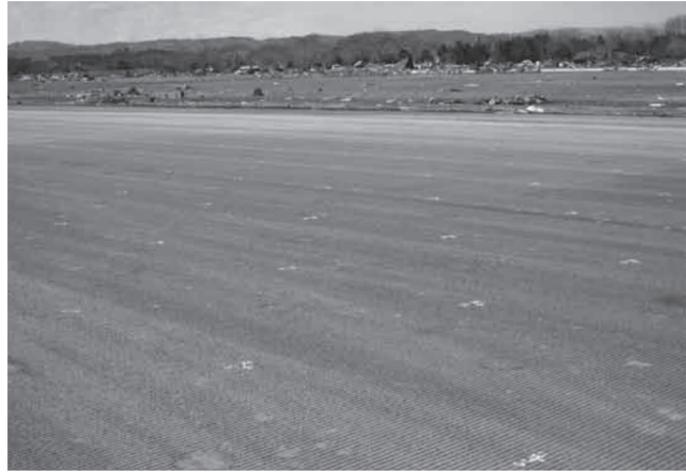
2011 東日本大震災による被災状況

A 滑走路の地盤改良部分

幸い対策済みの滑走路は、被害がほとんどなく、航空機の運用が可能な状態でした。一方、対策が未施工な部分は、沈下や段差が発生しており、修復工事が必要な状態でした。

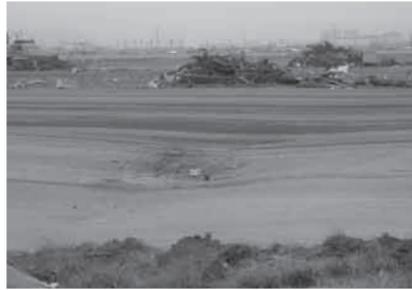
B 平行誘導路の未施工部分

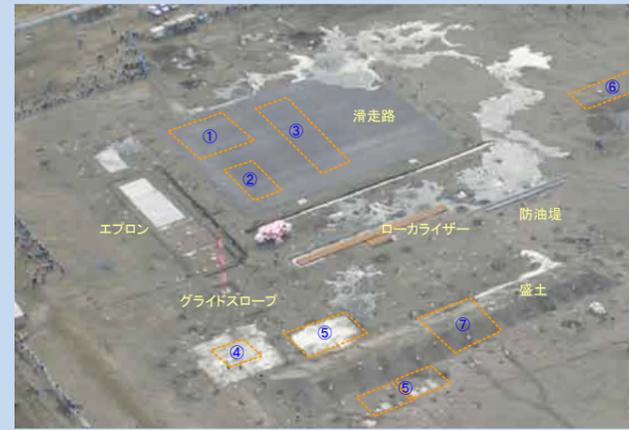
石狩湾新港の人工液状化実験（2007年実施）

石狩湾新港の実大実験による液状化状況の再現。地盤改良は①CPG工法改良、②超多点注入工法改良、③浸透固化処理工法改良、④交差噴流式高圧噴射工法による格子状改良、⑤高圧噴射攪拌工法による杭状改良体範囲、⑥マイクロバブル注入範囲、⑦高強度ジオシンセティックス、以上7種を実施し、その効果を検証した。

実験の手順は以下になります。はじめに、敷地内の地盤調査を行い、七種類の地盤改良を実施しました。次に、羽田空港と同じ滑走路や電波施設を実際に施工しました。最後に地中の爆

破により、強制的に液状化状況を再現しました。その後、地盤及び空港施設の挙動解析を行い、発災時における滑走路等の機能維持のための対策、供用再開の判断基準を検討しました。

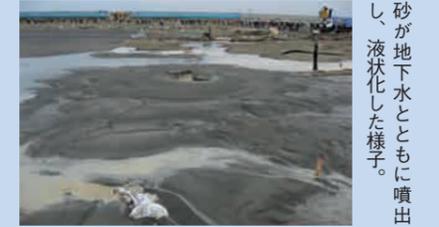
砂が地下水とともに噴出し、液状化した様子。

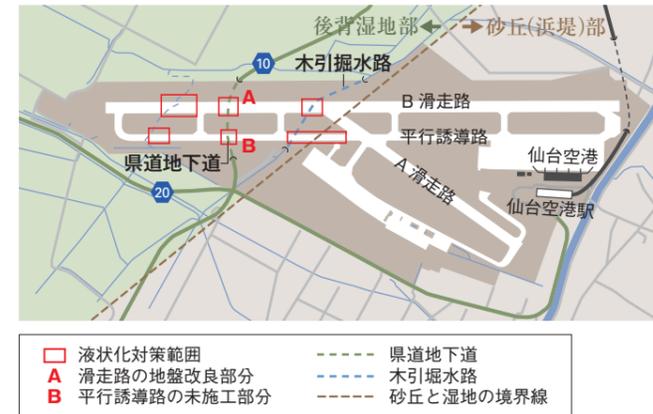
2008～ 仙台空港の液状化対策工事

液状化対策工事の第二号ユニット

空港の液状化対策工事にはいくつかの制約条件があります。例えば、航空機は時速三〇〇キロで走行するため、滑走路や誘導路の舗装に、段差やうねりがあってははいけません。夜間の限られた時間での工事ですが、必ず翌朝には航空機の走行が可能でなくてはならない。さらに、ジャンボジェット機は設計荷重が一機あたり四〇〇トほどあるので、未固結な地盤でもいけません。砂を締め固めようとして、周辺に変位が出てはいけない。そのため、例えば低変位型のコンパクショングラウチング工法を用いながら、周辺への影響を気をつけて施工するなど、制約条件をクリアするための方法を検討しました。
