# 住民が待望するダムらしいダム。本体施工開始！

## 再び動き出したダム建設の現場

### 工事概要

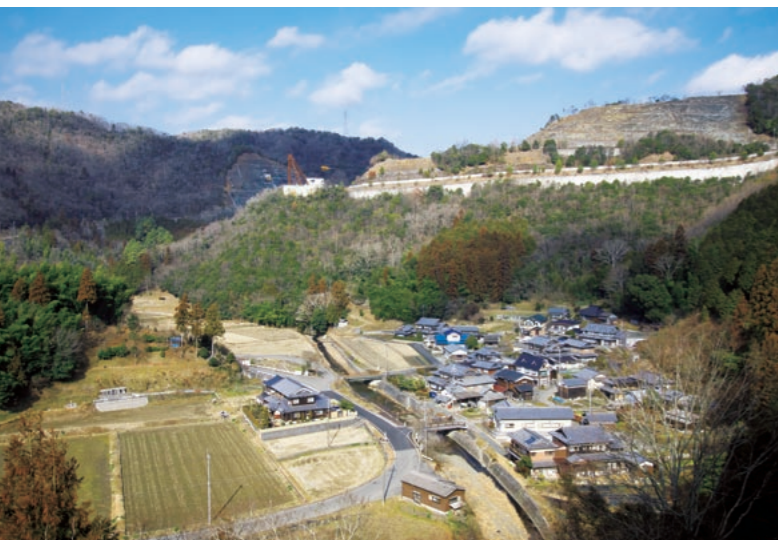
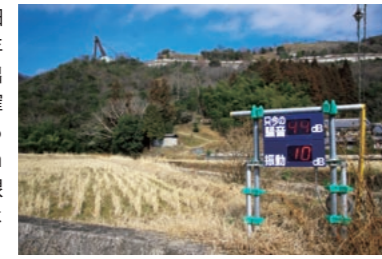
上／鞍居川は約120haの田畑に農業用水を供給するが、近年の水量は減少傾向にある。金出地ダムは安定した灌漑用水の確保も担う。下／現場の東側にある国光地区。直線距離で500mほどしか離れていないが、尾根が自然の防音壁になり施工音はほとんど聞こえない。

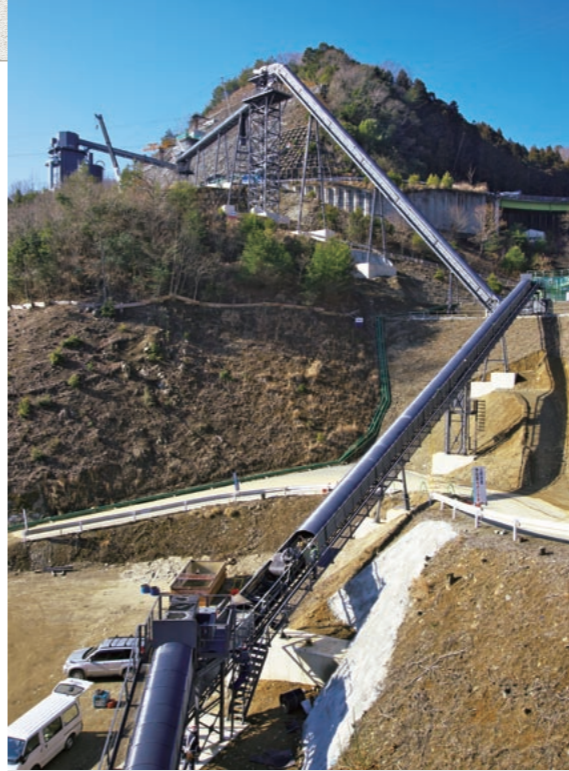
県内で調達した良質の骨材を50mの急傾斜ベルトコンベアで天端付近のコンクリート製造設備まで一挙に運搬する。

まで骨材を運搬するのは急傾斜ベルトコンベアだ。ほぼ四五度に近い角度で骨材をぐいぐいと運び上げる。製造したコンクリートは両岸に張られた片側軌索式ケーブルクレーンのバケットで空中を運び、所定の位置に打設する。

「ベルトコンベアは当初ジグザグ型に設置される計画でしたが、セメントサイロまで直線的に搬送する急傾斜仕様を提案しました。短時間で運搬でき、骨材の温度変化を抑えることもできます」。その他、本体施工の品質管理、周辺集落に対する振動、騒音対策として数多くの提案を行ったという。「効率的な施工を可能とするケーブルクレーンの採用や、コンクリート製造設備の建設などを含め、結果として『ダムらしいダム』の現場になりました。仮設備の建設から本体施工そして試験湛水まで短期間で一通り経験することが出来ます」。コンクリートダム建設の定番ともいえる工法が詰まった現場だと武氣所長は語る。

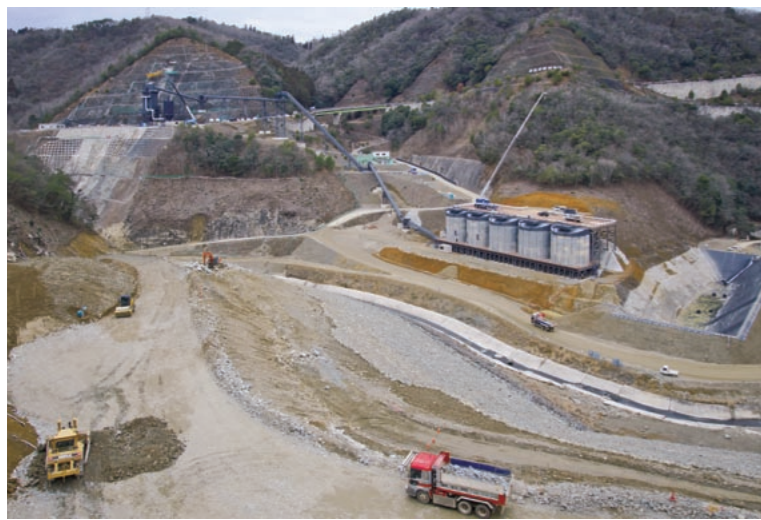
写真右側に見えるのが工事用貯水池。鞍居川の水流を貯留し、左手のコンクリート製造設備の練混水、養生水等の工事用水として供給する。

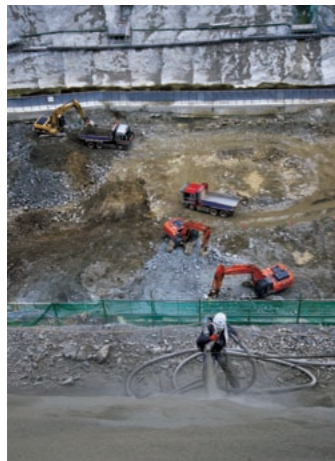
取材時には河床部の発破、基礎掘削の仕上げが行われていた。4月からは本格的な堤体の構築、コンクリートの打設が始まる。

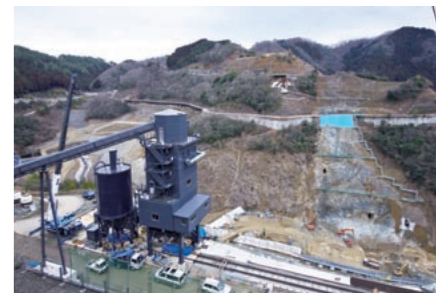
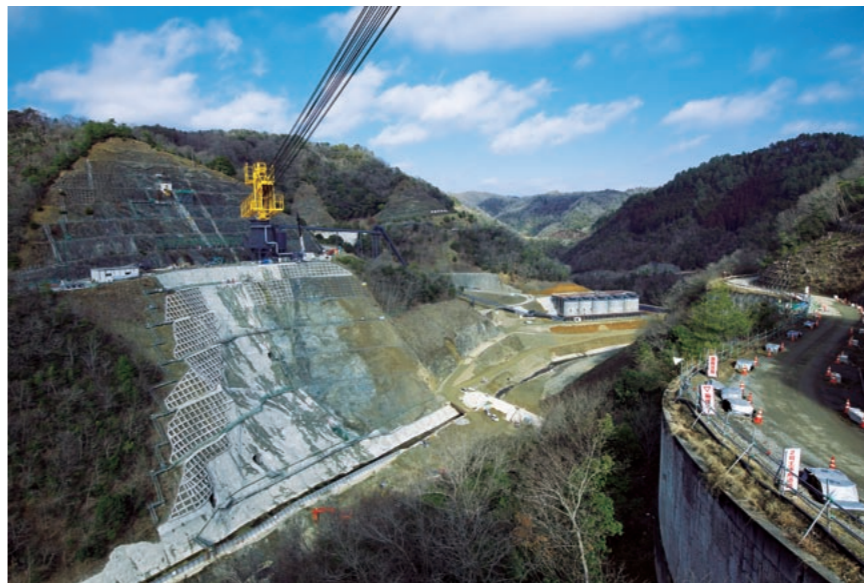
上/右岸側（写真手前）天端付近にコンクリートプラントを建設。左/右岸（写真奥）から左岸にむけケーブルクレーンを渡しコンクリートを運搬、打設する。
