## 港を守る防波堤を五年で復旧

# わずか五年で 沖防波堤を 急速復旧へ

相馬港本港地区防波堤（沖）（災害復旧）  
本体工事（その6）

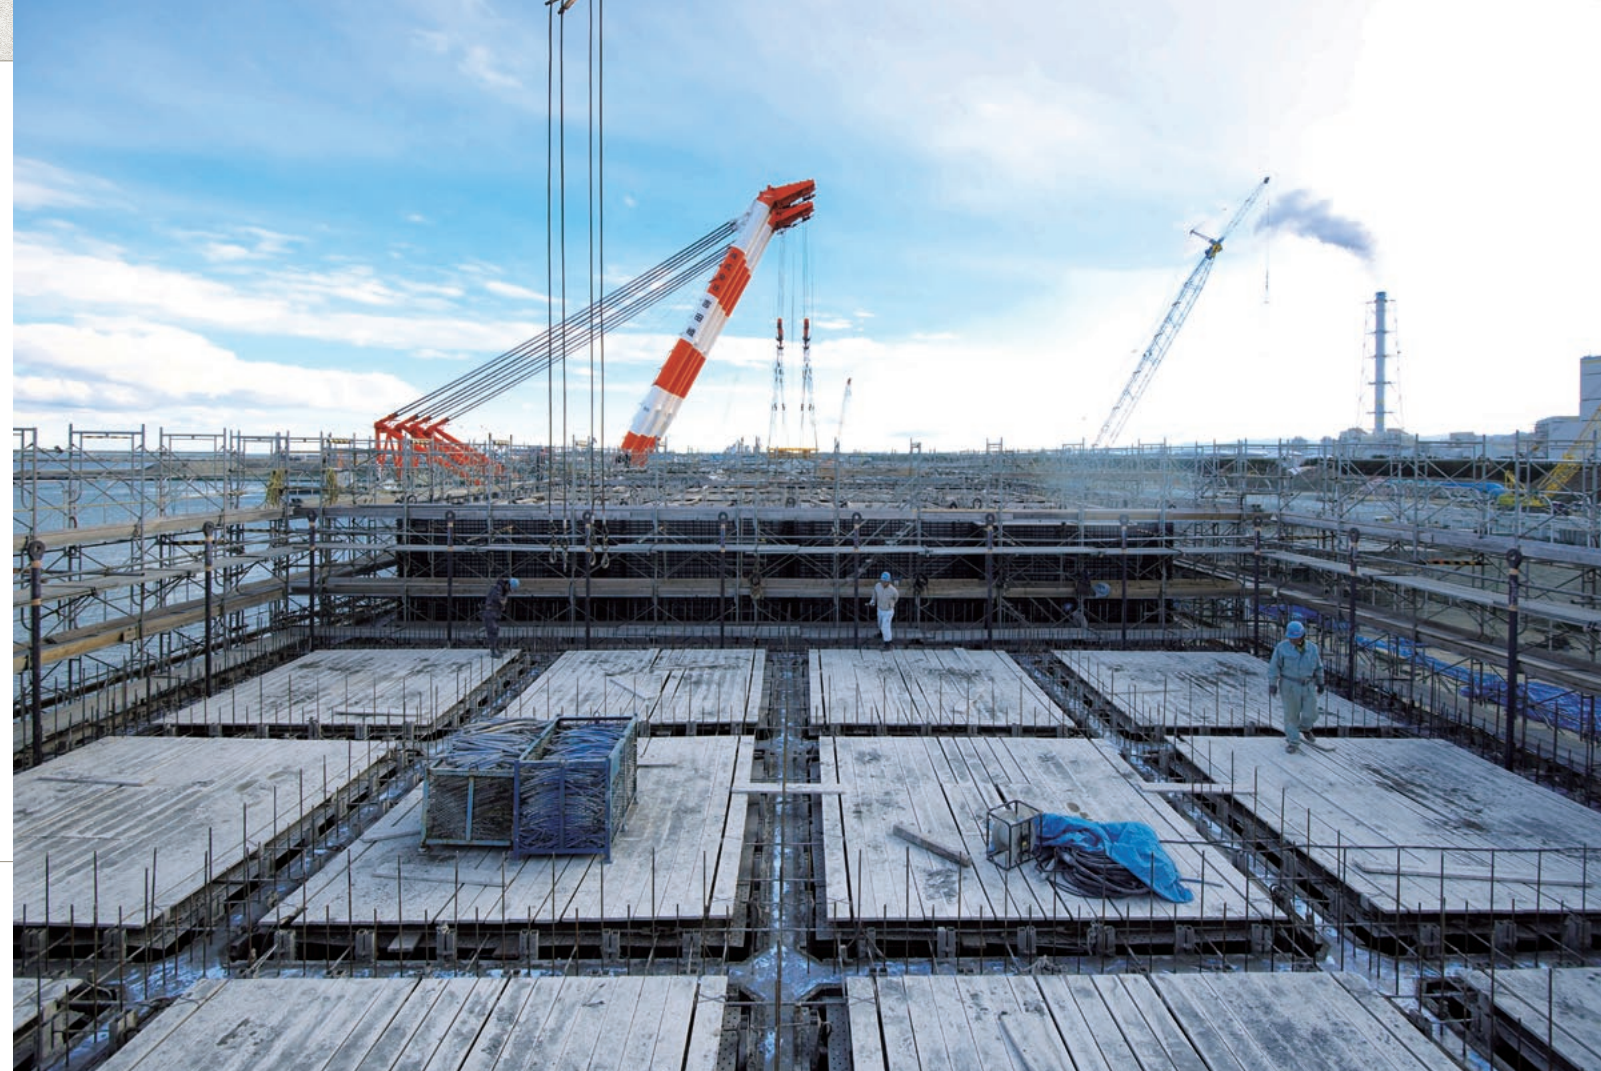
足場を仮設し、鉄筋を組み、コンクリートを打つ。この作業が繰り返される。築港の現場は、流れ作業のように絶え間なく動き続けていた。

短工期での施工を達成するには施工手順が必要となる。十分に検討した結果、六函製作を一サイクルとしてグループを二分割した。さらにクレーンの旋回範囲を考慮して三函ずつ距離を置いて同時に着工。型枠も三セット用意し、順次六函を約二カ月半で打ち上げた。引き続き二サイクル目の六函の製作に着手している。「内型枠には脱枠が容易に行えるよう伸縮自在内型枠工法を採用するなど、随所に工程を短縮する工夫を施しています。とにかく時間に追われている感覚が強い現場です」と金井所長は話す。足場工、鉄筋の組み上げ、型枠、コンクリートの打設と、各チームが流れ作業のように施工を進める。一つの工程が遅れば、次の作業が止ま

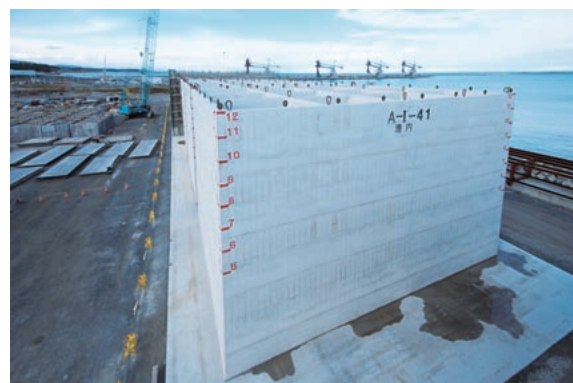
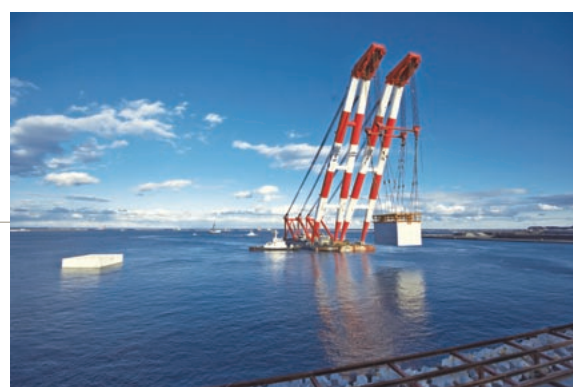
上／ケーソンの高さは約12m。4階建てのマンションに匹敵する函体を新たに110函製作、沖合に設置し防波堤を築造する。  
下／完成したケーソンは順次海上に仮置きされる。空いた陸上の函台では次のケーソン製作が始まる。

作できる規模を持つ。一昨年の五月末に他社によって第一回目の二四函が海上へ吊り降ろされた。間髪をいれずに空いたヤードであおみ建設他一社による第二回目の二四函が製作されている。「長年ケーソンの製作に携わってきましたが、これほど大量のケーソンが並んでいる風景はこれまで見たことがありません。今後おそらく無いでしょうね」と金井所長は自らの現場に感嘆の眼差しを向ける。確かに壮観である。長さ二〇メートル、高さ一二メートルの函体が整然と並ぶ。それは一見して水平方向に広がるマンションの建築現場と見紛うほどの規模だ。

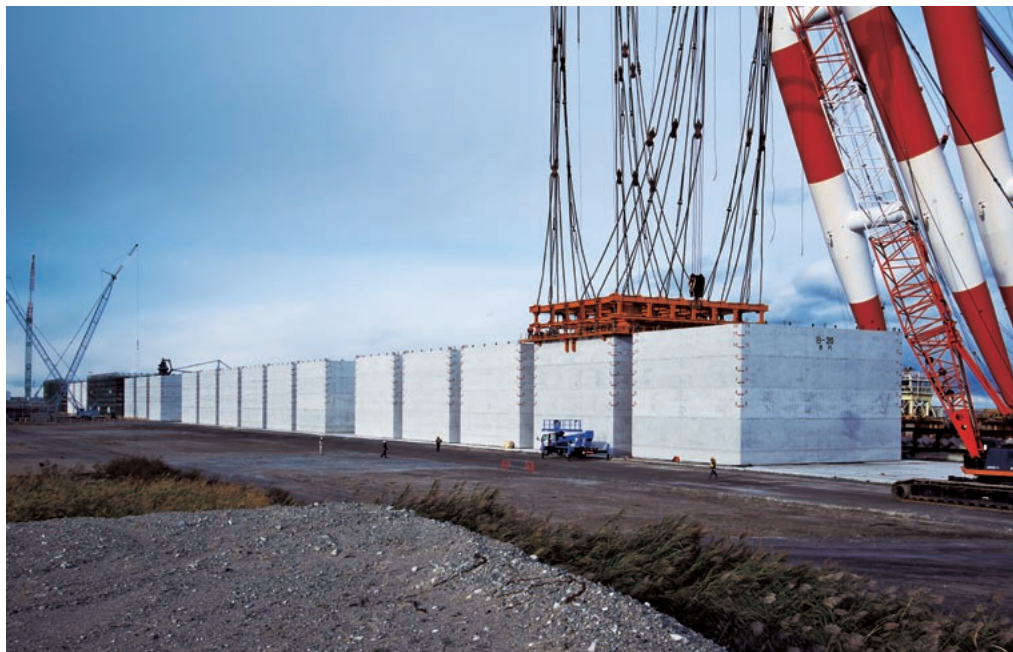
20函以上のケーソンが整然と並んでいた。これだけの数が一度に製作された例はかつてないだろう。ケーソンの吊り降ろしに国内最大級の起重機船が稼動する風景は圧巻だ。

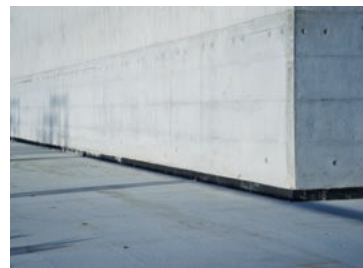
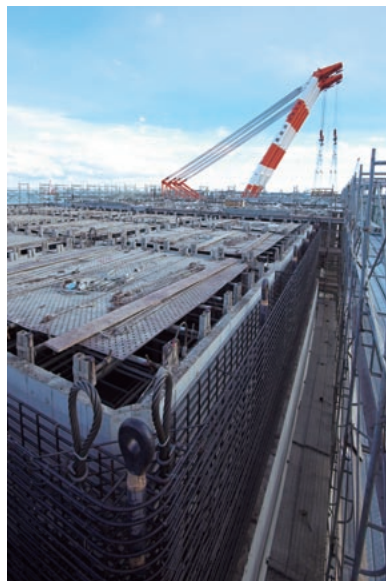
上／ケーソン底部には摩擦力を増大させるアスファルトマットが施工されている。左／海洋構造物であるケーソンにおいて、鉄筋の腐食は大敵だ。腐食を防ぐために鉄筋組立時には鉄筋防錆剤を全面塗布し、さらに亜鉛メッキ結束線で全結束する。
