現場発見

東北の「未来」を見つめて 緑豊かな防災拠点を作る

久慈市総合防災公園整備工事

小高い山を拓き、道を通し、広場を造り、緑に囲まれた広大な公園を整備する。しかし、ここは単なる市民の憩いの場としてだけではなく、災害発生時における後方支援の拠点となる側面を併せ持つ。「復興」から「未来」へ。東日本大震災の津波被害を教訓に着手された公園整備は、まさしく「東北のこれから」を見つめる事業でもあった。

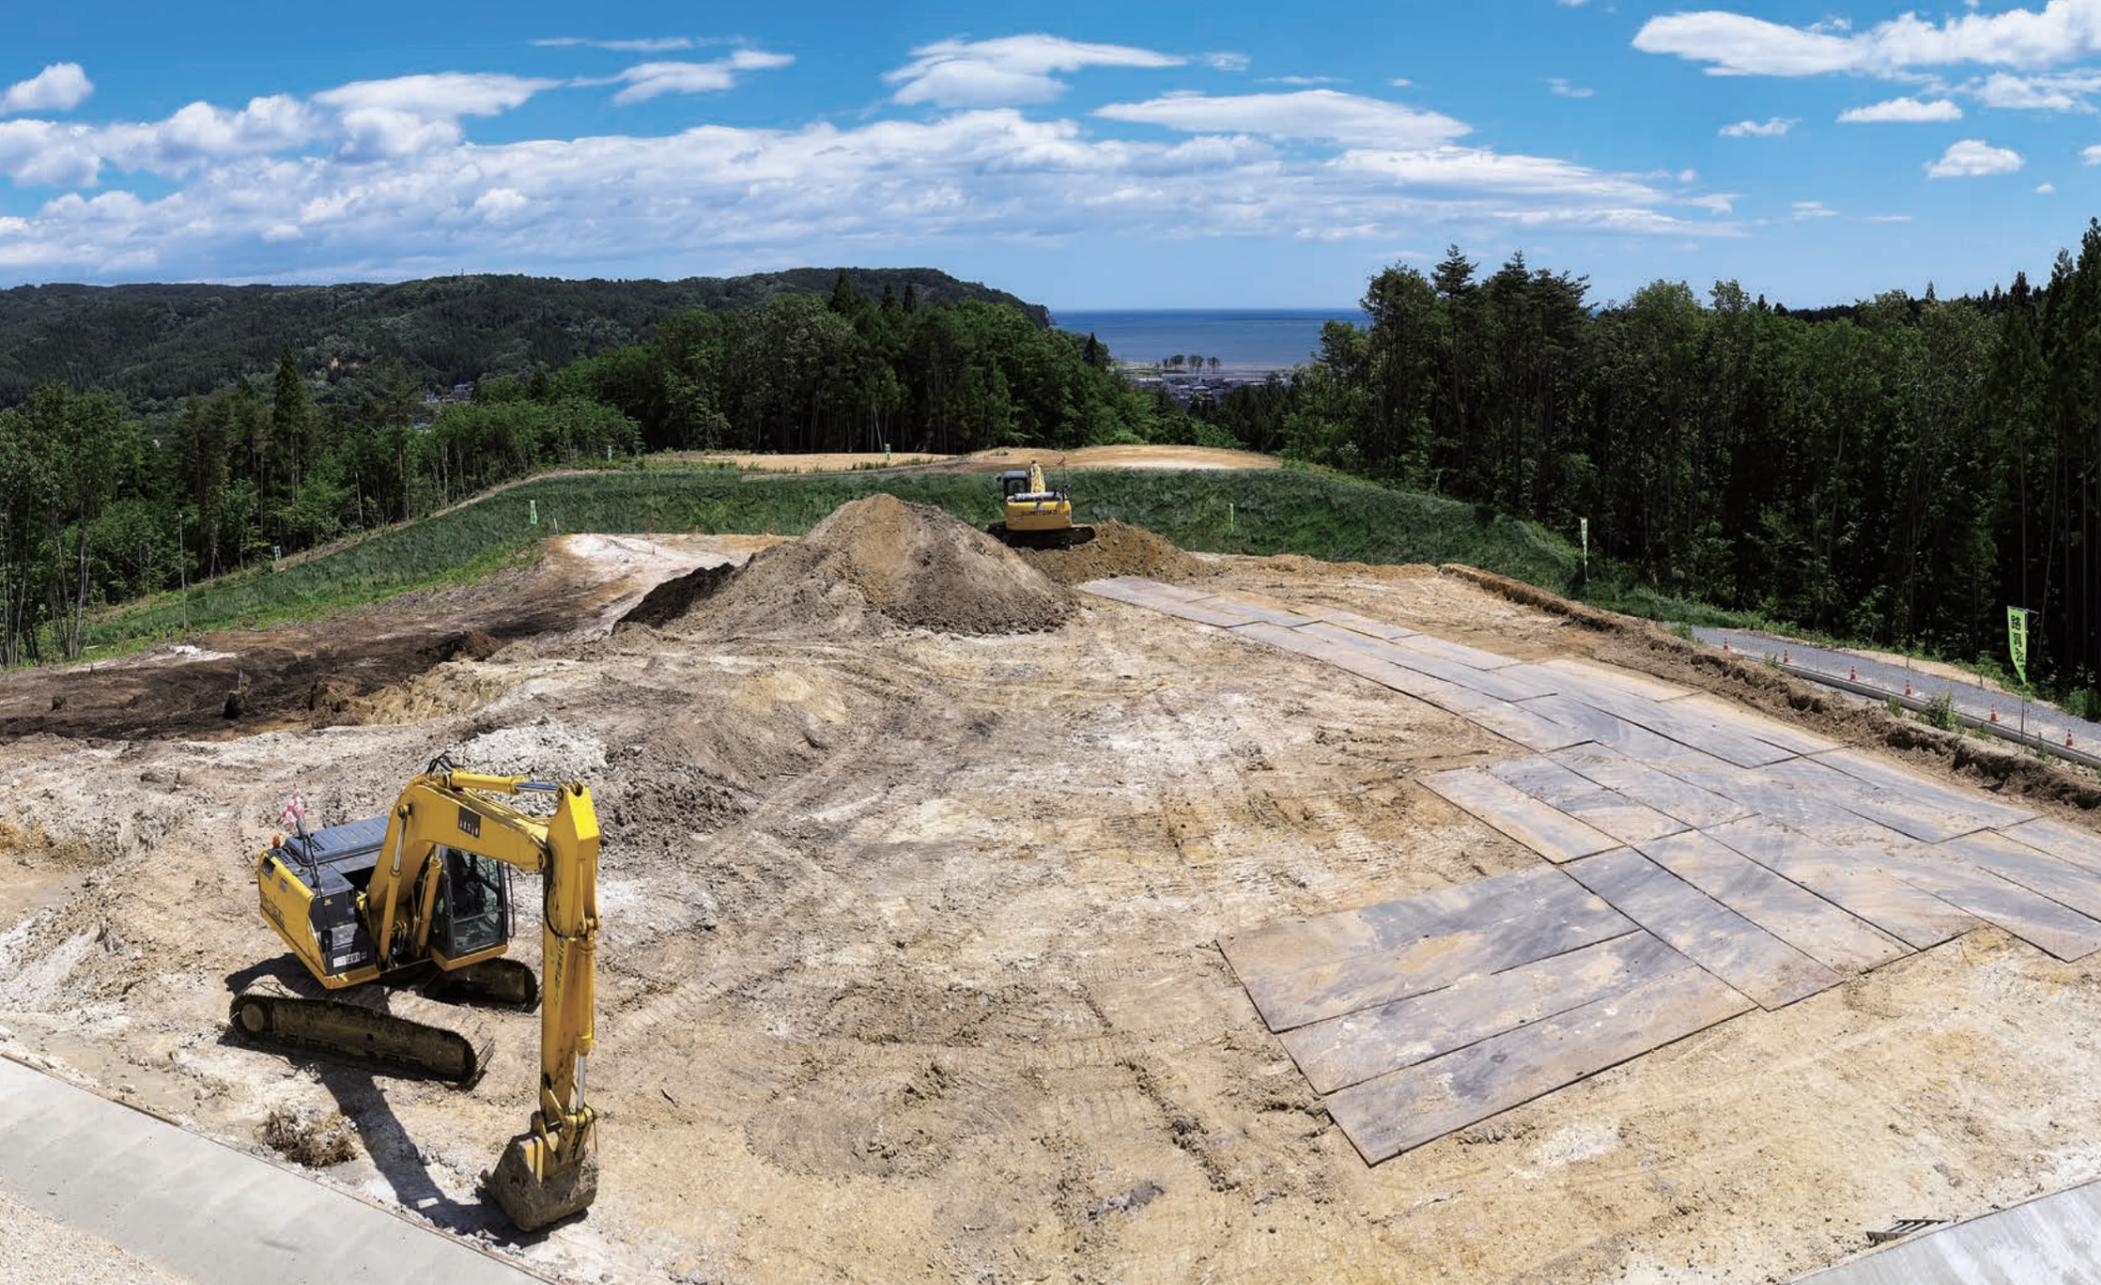
久慈市総合防災公園には4カ所の多目的広場が整備される。山間の多目的広場(3)では切土による造成が始まっている。

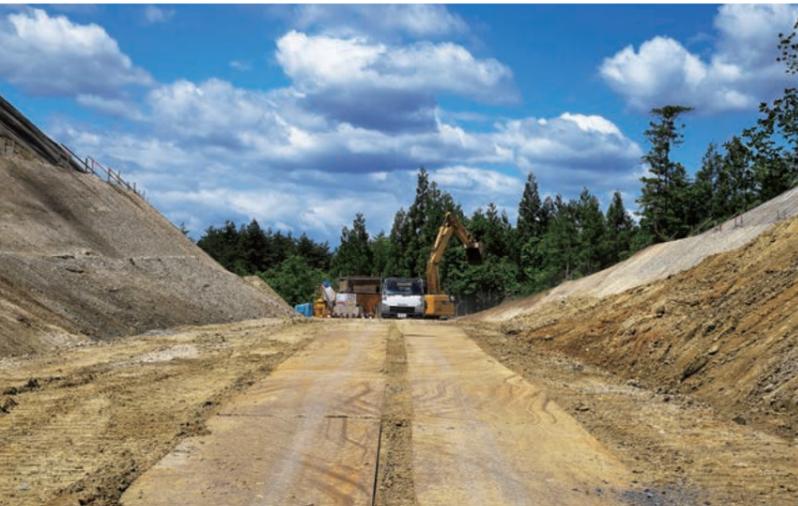
南側の山間では切土工事が佳境を迎えている。地盤の状況を逐一確認しながら慎重に施工を進める。

この現場では湧水の他に地質的に大きな特徴がある。「現場内の平地部は有機質粘土層が分布する軟弱地盤で、丘陵部はシルトを多く含む粘性土が主体です。工事を進める過程で思わぬ亀裂があったり、表面が剥離した程度ですが小規模な法面の崩落も経験しました。その度に発注者である久慈市と協議を重ね、法面の補強や地盤改良を行いました。長年、土木工事の現場に携わってきましたが、これほど難しい地盤は初めてですね」と横山所長は苦笑する。切土法面の施工が本格化するに従い、予定になかった法枠工や鉄筋挿入工も追加され、崩落を防止する対策工事の比重が大きくなってきたという。

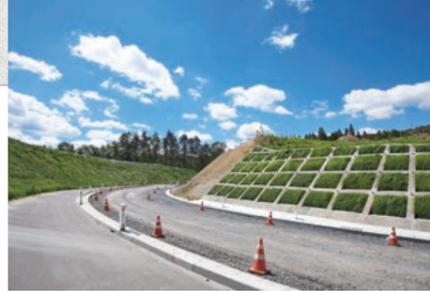
法面に植栽が施され、景観と融合した緑の公園が姿を現してくる。

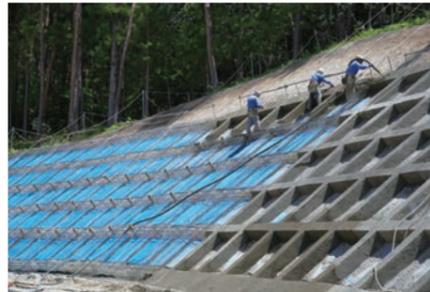
法面を補強するため法枠工が追加されたポイントも少なくない。

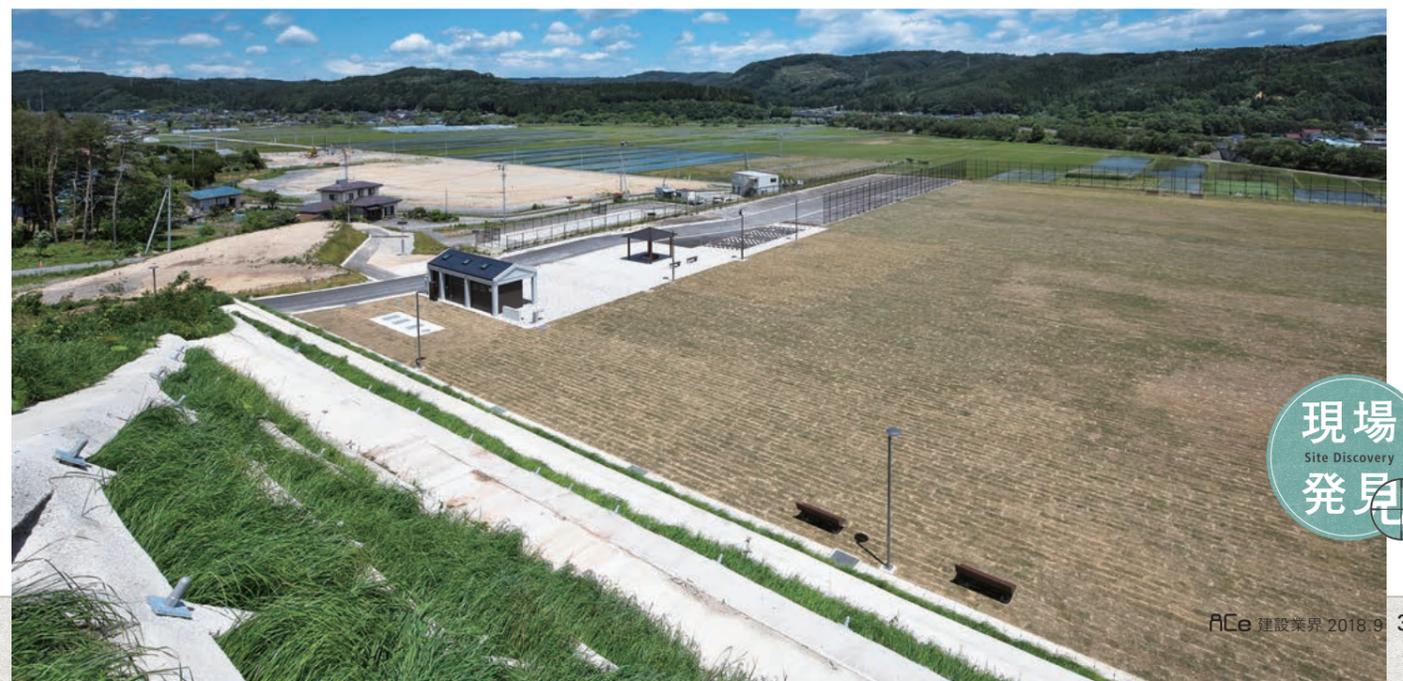
ほぼ完成した多目的広場（2）。施工面積は16,700㎡で4つの広場のなかではもっとも広い。

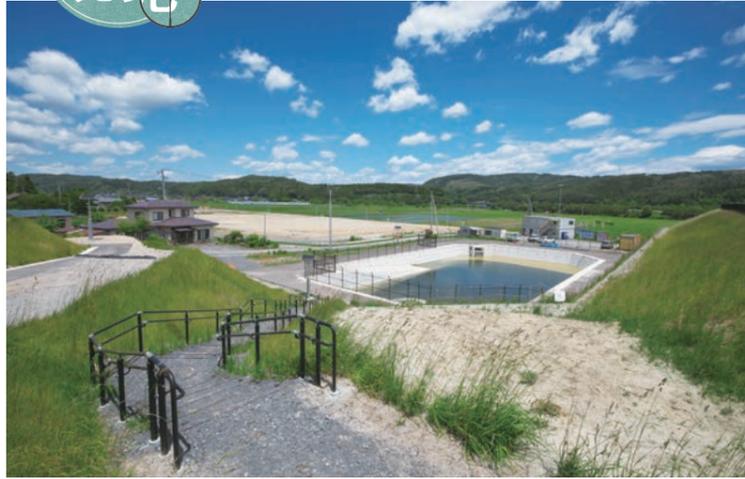
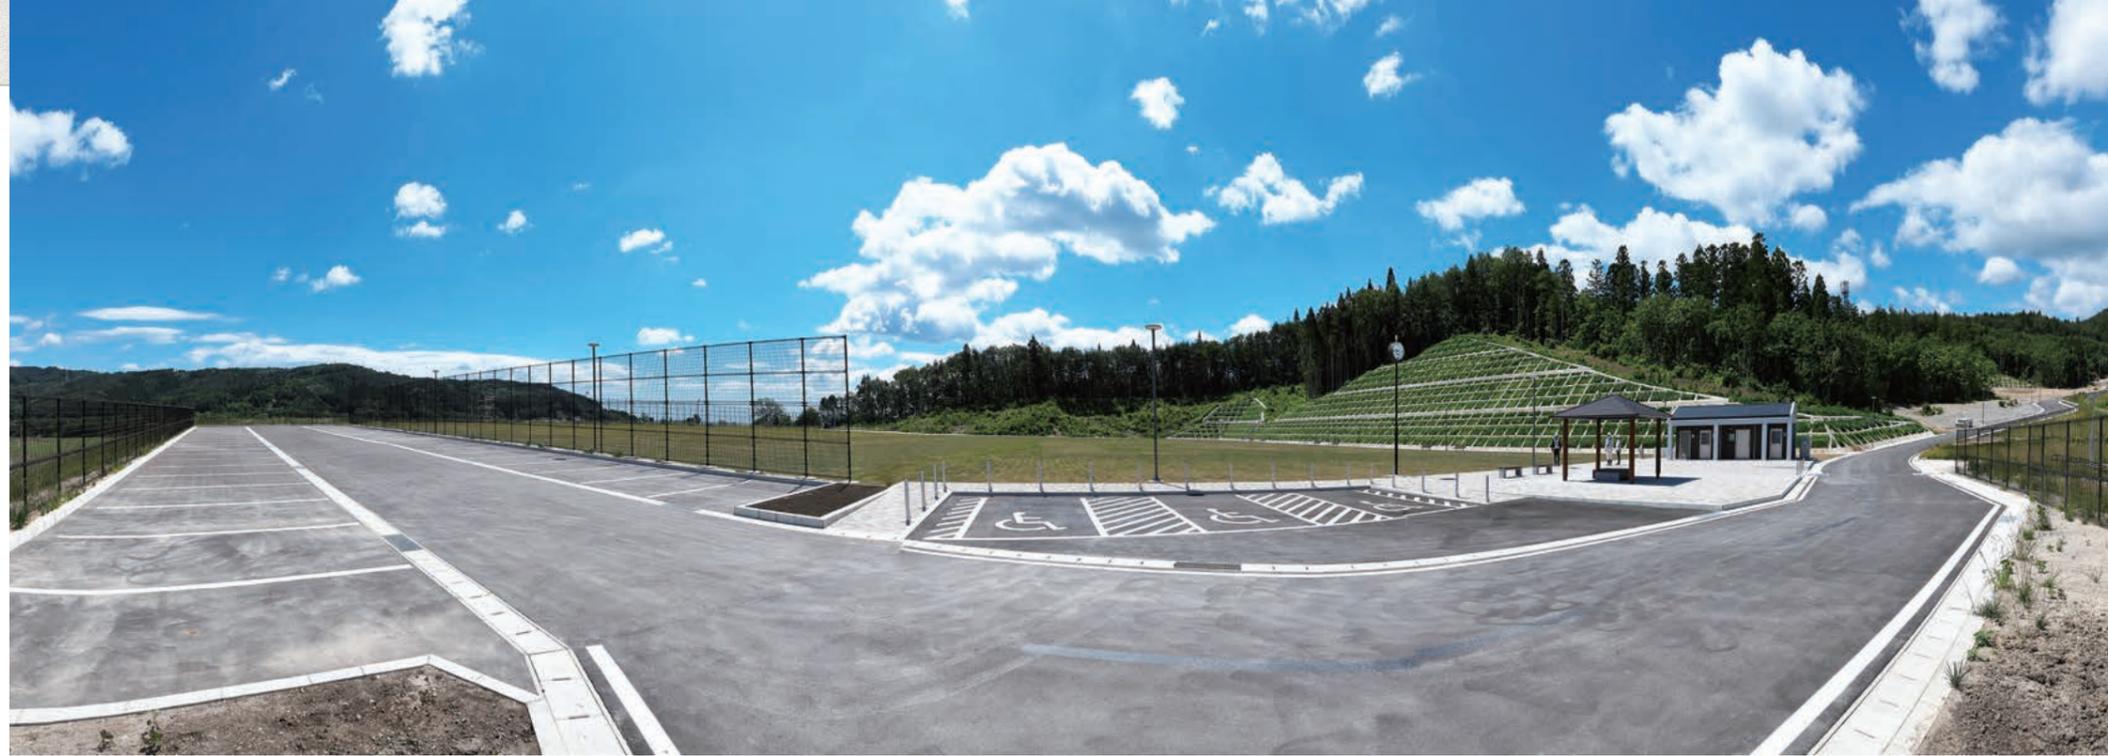
右/多目的広場(2)には駐車場、トイレなどの付帯設備が整備された。最近では完成した広場を見に来る住民の姿も少なくない。災害時には救援部隊の拠点となる。
下/最初に整備された多目的広場(2)に隣接する2号防災調節池。この西側にはもう一つの1号防災調節池が完成している。

す。山を切っていくと法面から水が湧き出てくる。そうした湧水や園内の雨水を一時的に貯留して調整しながら排水する調節池を最初に整備しました」と横山所長は振り返る。完成した調節池はすでに静かに水を貯えている。以降、土工事、法面工事、延長一・五キロメートルに及ぶ園路と四カ所の広場の整備を順次展開してきた。

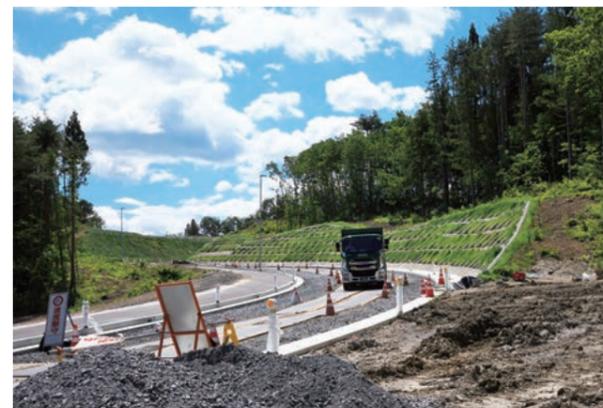
湧水を排水する側溝や、道路照明灯をはじめとする電気工事など付帯する設備工事も多い。

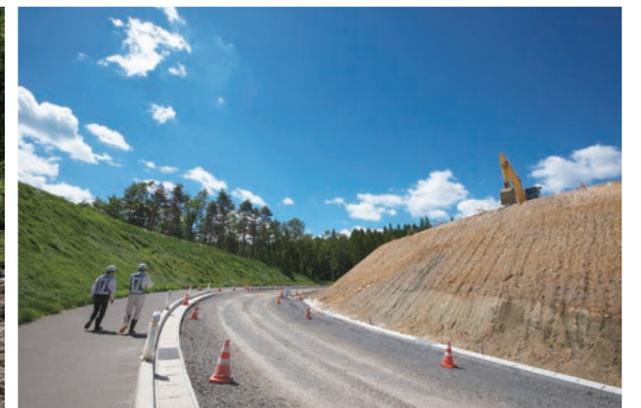
礫も混入するが大部分が粘性土。雨が降ると足を取られるほど軟弱な地盤だ。
