人吉機関庫

熊本県人吉市中青井町

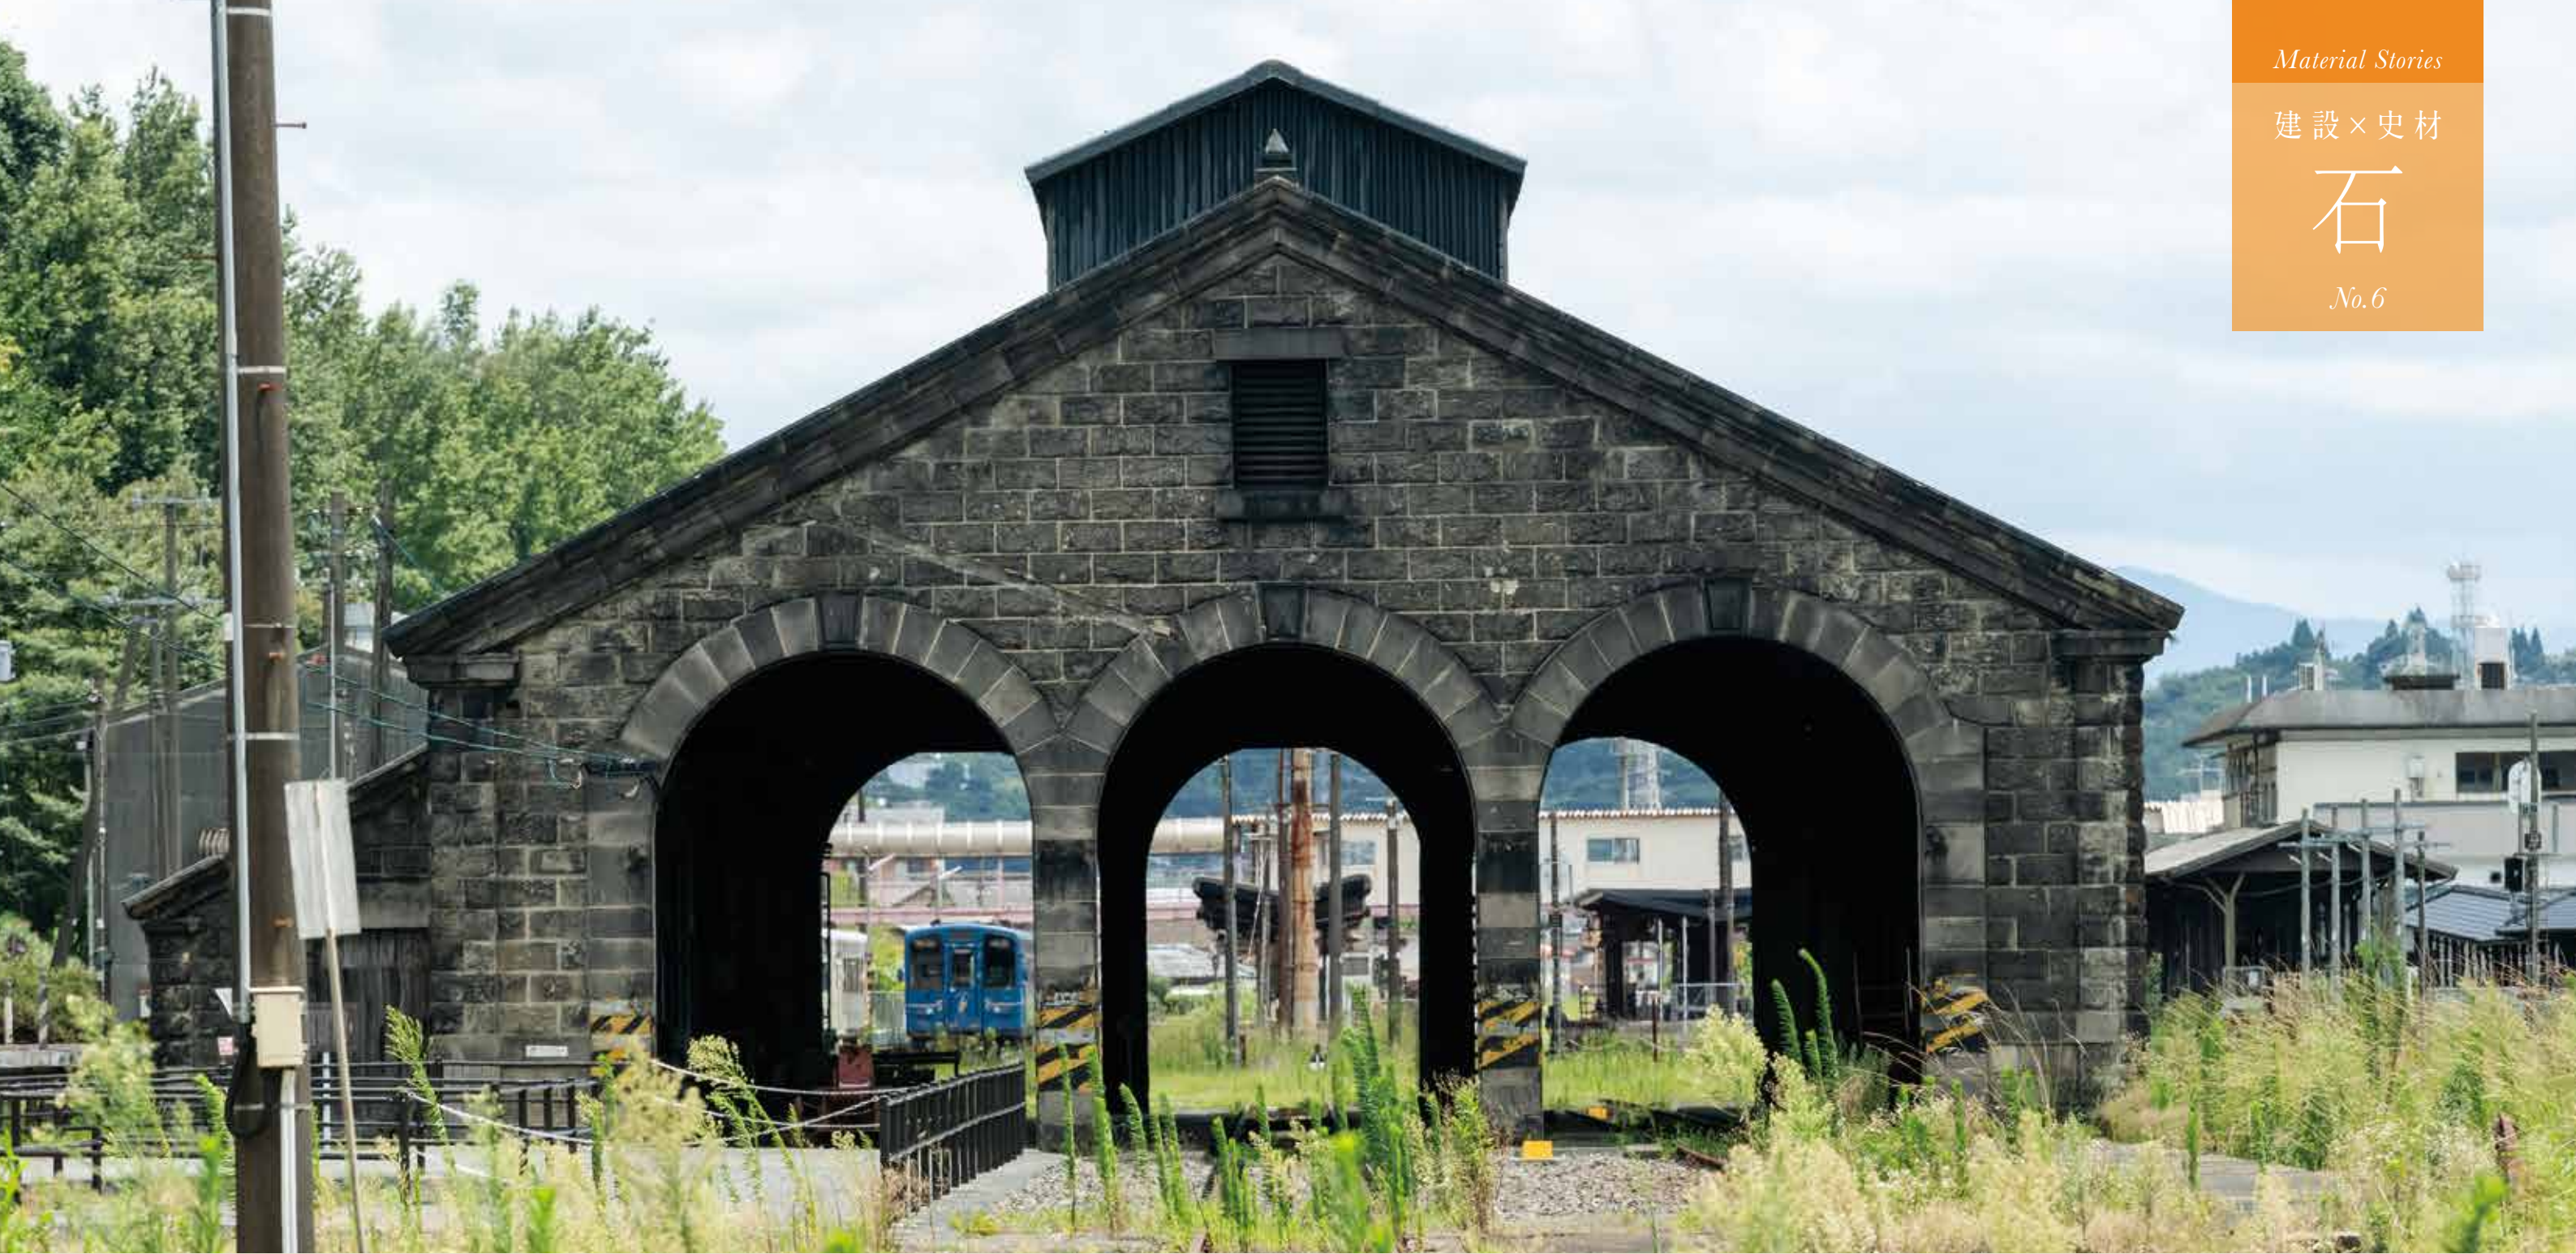
機関庫は全国的に煉瓦造りが多いが、人吉機関庫は現役で活躍する国内唯一の石造りだ。完成は一世紀以上前の一九一一年、設計者は岡山県出身の石工、亀山留三郎。壁の石材に熊本県山江村の凝灰岩を使い、各段の高さを水平に揃えて積む「切石整層積」を採用している。一九四四年から四九年にかけて、輸送力向上を目的に石造りの部分を挟んで東西方向に鉄骨造の機関庫が増築された。その後、二〇一七年には、増築部分を撤去し、建設当初の姿に復元された。

二〇・七㍉の矩形で、東西の出入り口の三連アーチが建物のシンボルだ。石造りの上に軽い屋根を載せた西洋建築で、屋根部にはSL全盛期の名残りを思わせる煙抜き「越屋根」が設置されている。三連アーチと共に、東西方向の壁の柱形と連続する窓が強く印象に残る。アーチを通して反対側に見える景色はユニークで新鮮だ。

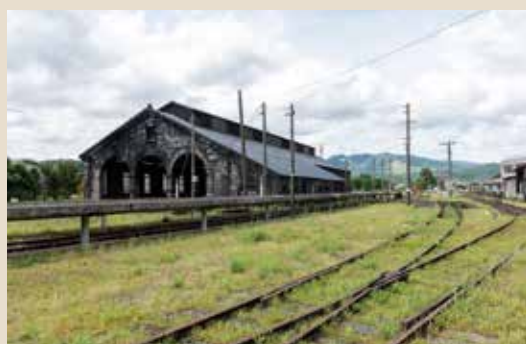
2017年の復元では、現存する建設当初の窓や扉の一部をそのまま使い、建物の輪郭や窓の上下には「蛇腹」と呼ばれる段飾りも修復再現されている。頑丈な火山性の凝灰岩を使っているため、建築そのものは小ぶりながらも重厚感がある。歴史のある肥後の石工技術を駆使した代表的な石造建築物と言えよう。
