木津川水門

大阪府大阪市大正区

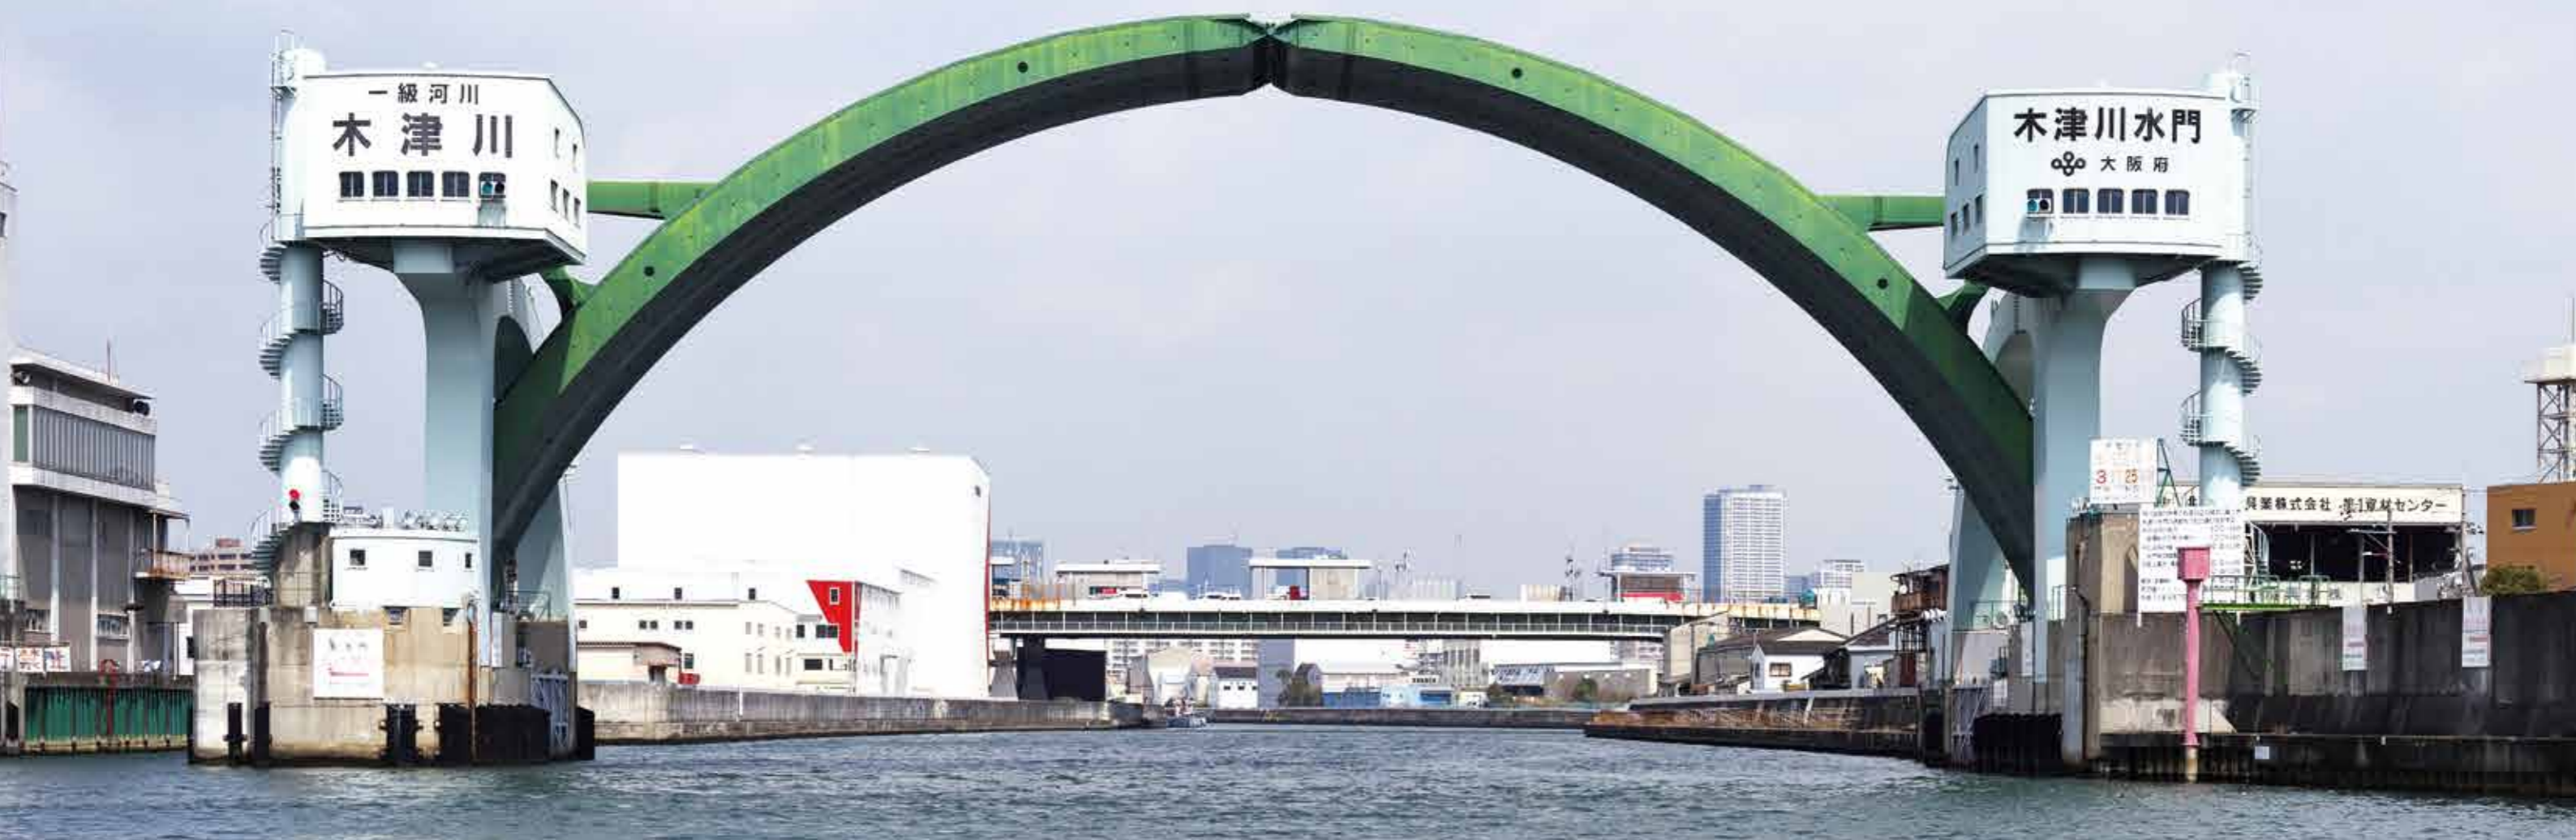
大阪湾の最奥部に位置する大阪港。水深が浅く高潮の影響を受けやすい地形を有するこの港に「三大水門」と呼ばれる水門がある。安治川水門、木津川水門、尻無川水門は、国内でもここでしかお目にかかれない鋼製のアーチ型水門だ。完成は一九七〇年。約三万五、〇〇〇戸が浸水被害を受けた一九六一年の第二室戸台風を契機として整備され、「水都大阪」を現役で守り続けている。普段は川を跨ぐように約三〇分近く垂直に立ち上がっており、洪水や高潮の危険が迫った時に巻上げ機を使ってこの重量五三〇トの主水門アーチを上流側に倒し川を閉鎖、海水の流入を抑える。

今回、木津川水門の試運転に立ち会うことができた。径間は五七呎、右岸側に一二・五呎のスイング式ゲートの副水門を擁する。警報の発報と同時にジワリと巨大な鋼構造物が傾き始める。一呼吸おいて副水門のゲートも閉じられる。主水門は三〇分、副水門が一〇分、その他の操作も含め五〇分ほどで川がせき止められた。二〇一八年に上陸した台風二一号の際には閉門により損害額一七兆円

2018年に閉門した際の映像をWebで見ることができる。20秒ほどの動画だが水門に隔てられた上流と下流の水位差は3mを超えているように見える。整備された当時は津波被害に対する意識は希薄だった。東日本大震災を機にこの津波対策が視野に入る。水門は今後約20年の歳月をかけて生まれ変わることになる。
