ここに注意！ 鉄骨工事管理のポイント

一般社団法人 日本建設業連合会
建築本部 建築生産委員会 施工部会
鉄骨専門部会

本資料は、鉄骨専門部会の鉄骨構造専門家が収集した検査時の指摘写真を注意点とともに示した事例集である。主にゼネコンの鉄骨工事担当者が鉄骨製作工場における中間検査や受入検査時および工事現場において注視すべきポイントを分かり易く学べることを目指した。1項目につき1ページの構成になっており、社内での講習等にも活用していただきたい。

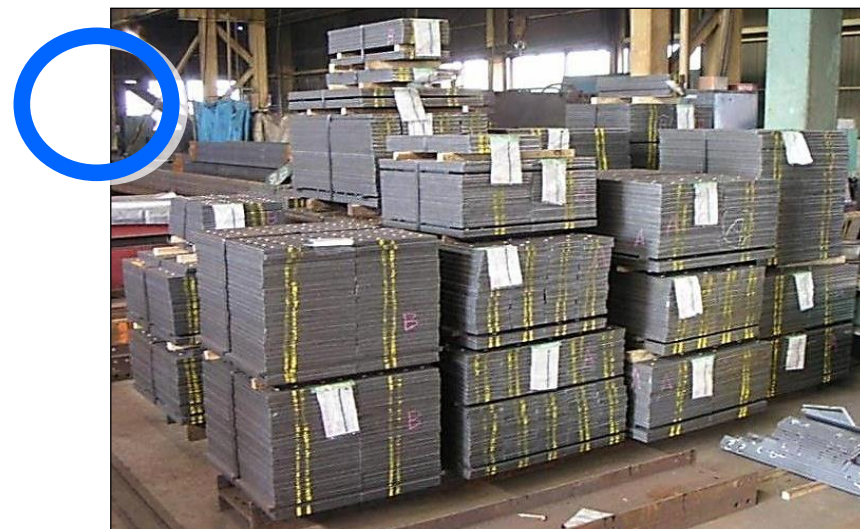
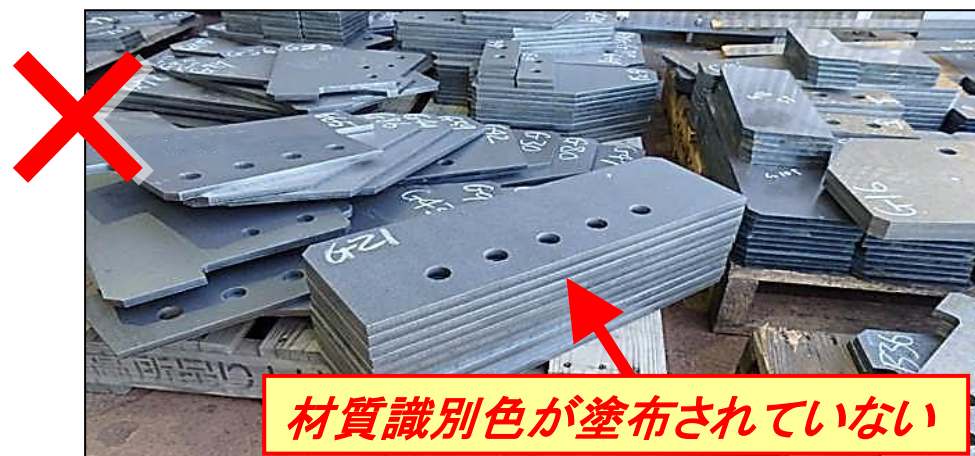
切板に材質識別色の塗布無し

切板が整然と並んでいて、材質識別色が明瞭に塗布されていることを確認する

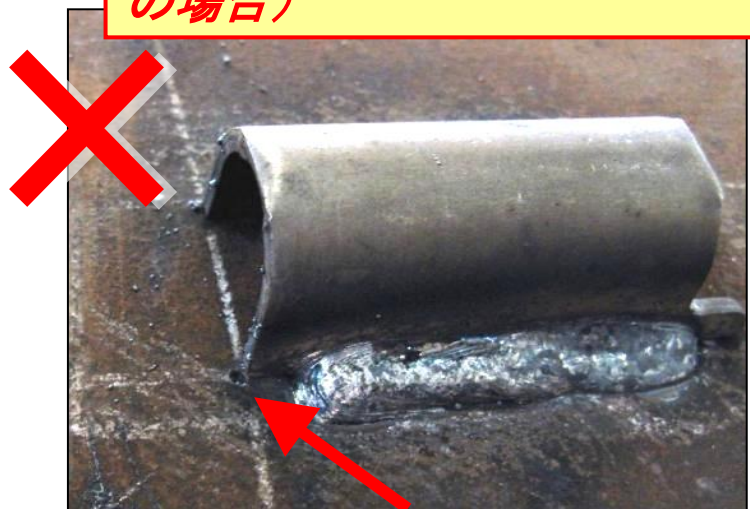
溶接で覆われないポンチ
(490N/mm²級以上の高張力鋼
の場合)

490N/mm²以上の高張力鋼や疲労を考慮する部材については、いかなる部分にもポンチ・たがねによる打痕、その他の傷をつけてはいけない。ただし、切断、孔あけ、溶接などにより除去される場合は、問題ないとされている

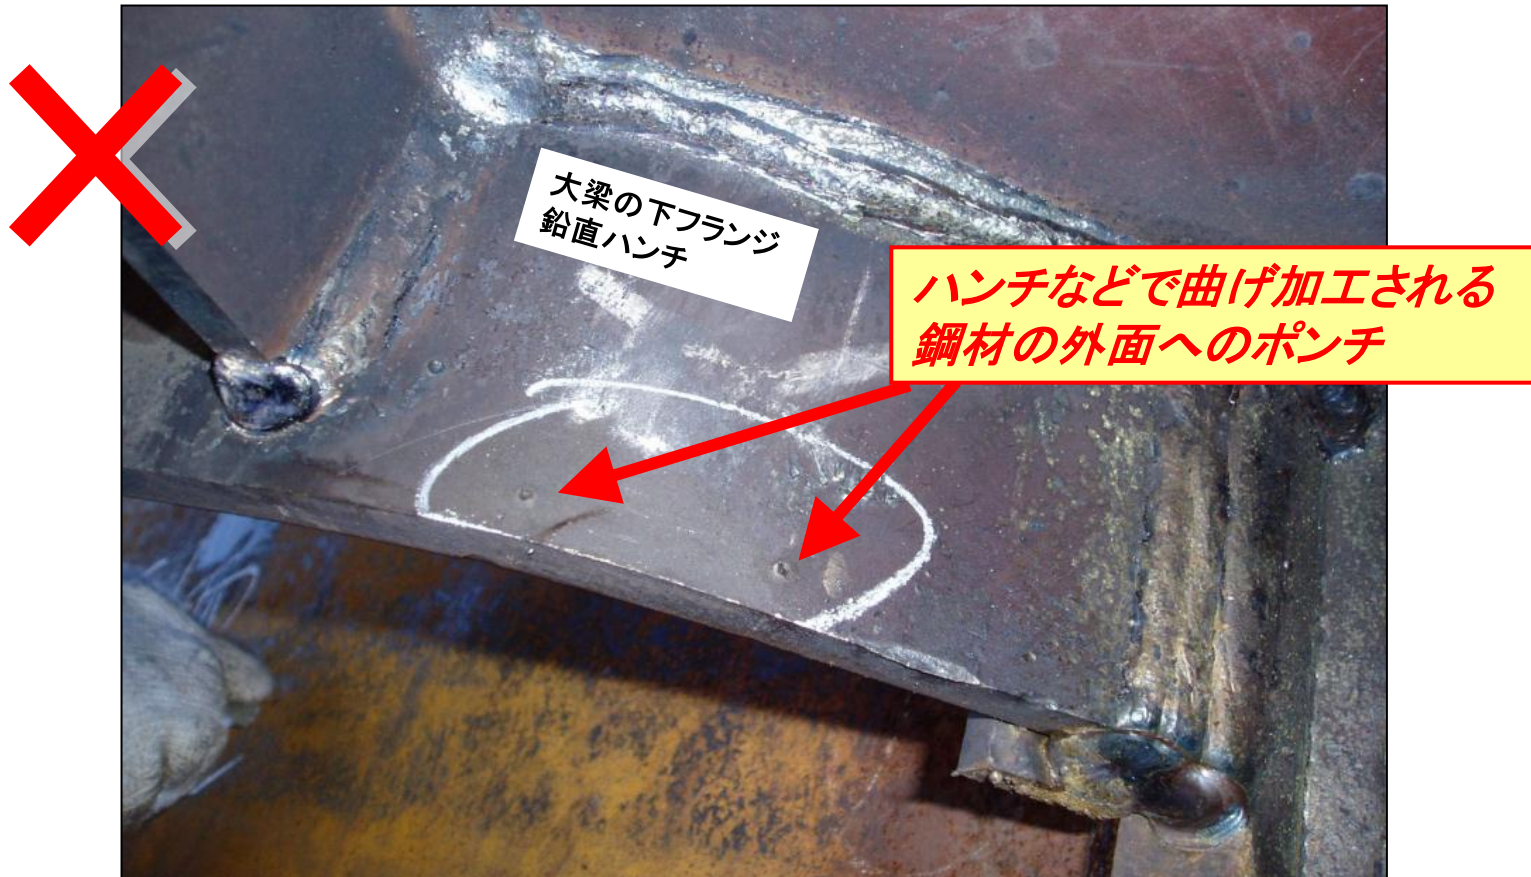
曲げ加工部へのポンチ

曲げ加工される部分の外表面には、ポンチ・たがねによるけがきを行ってはいけない

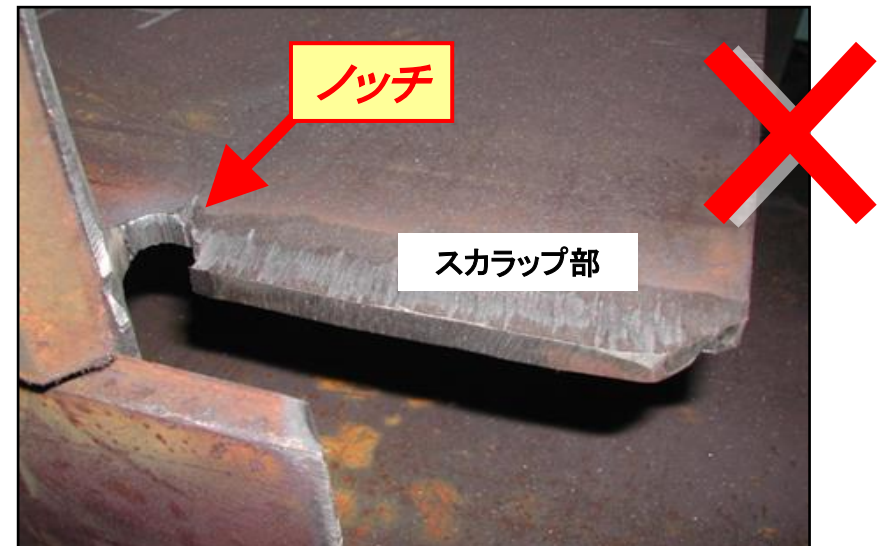
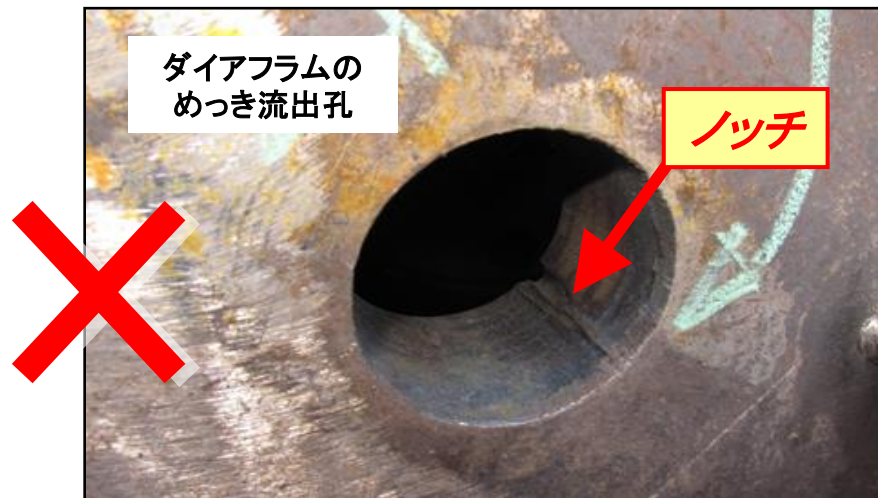
ガス切断面にノッチ発生

- ・JASS6の切断面の限界許容差は、粗さ $100\mu\text{mRz}$ 以下
ノッチ深さ 1mm以下
である
- ・グラインダで滑らかに仕上げる

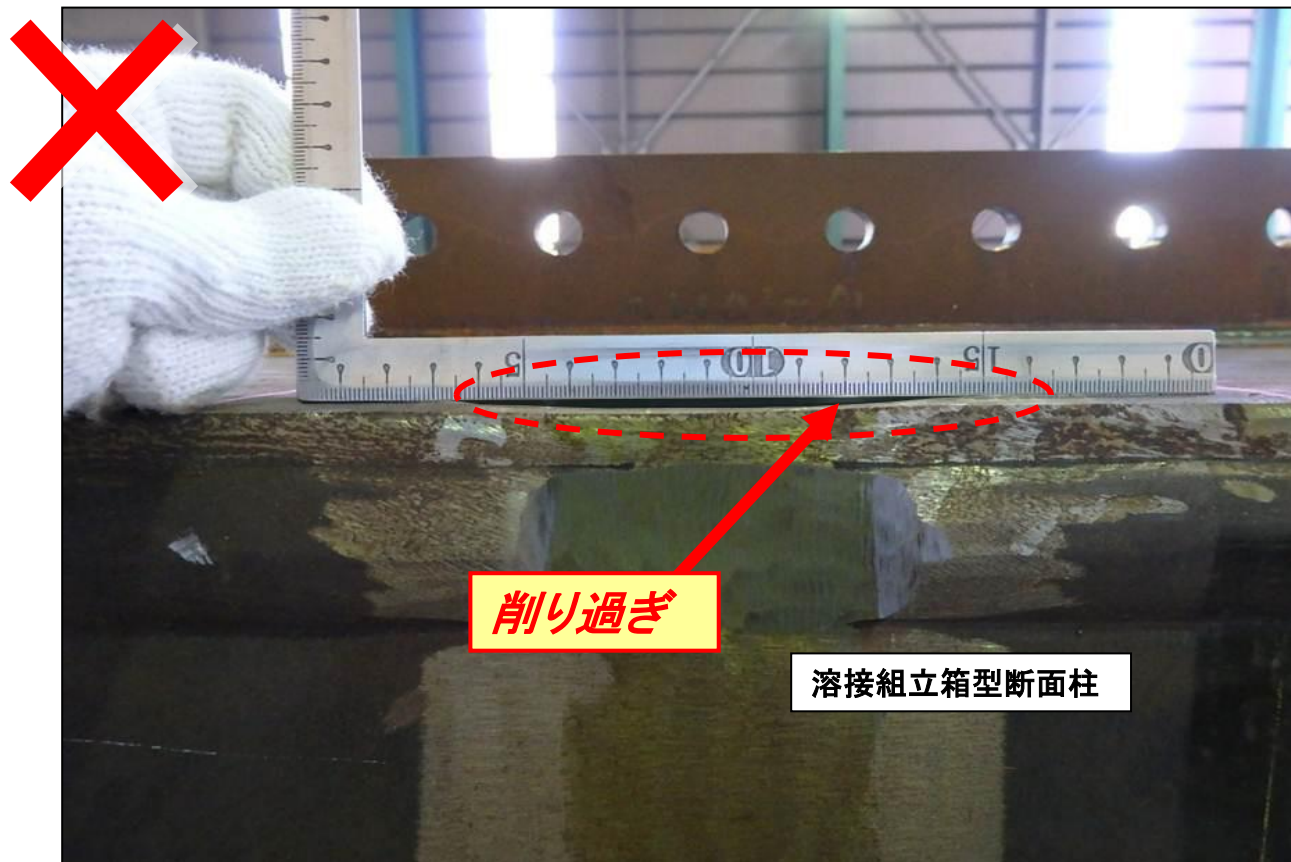
溶接組立箱形断面柱スキンプレート削り過ぎ

- ・溶接組立箱形断面柱の内ダイアフラムの溶接(エレクトロスラグ溶接)の始終端には「デボ」が残るのでグラインダで除去する
- ・その際、スキンプレートに定規を当ててデボの削り過ぎがないか確認する

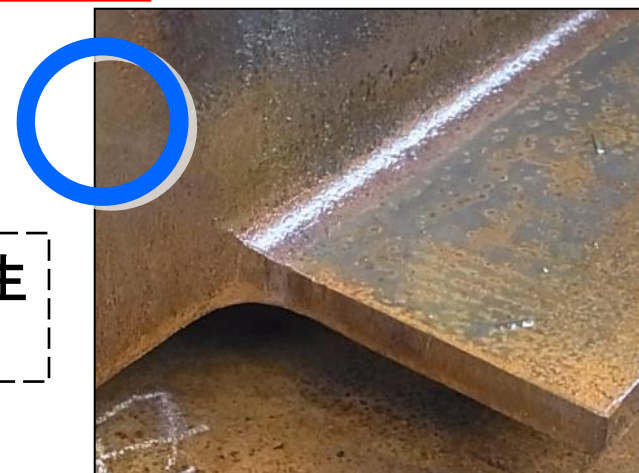
小梁片フランジのガス切断部にノッチ発生

2方向からガス切断するとき、交差部でノッチが発生することが多い

- ・小梁の下フランジのガス切断加工によるノッチが発生
- ・直角な形状とせず5R程度の形状とする

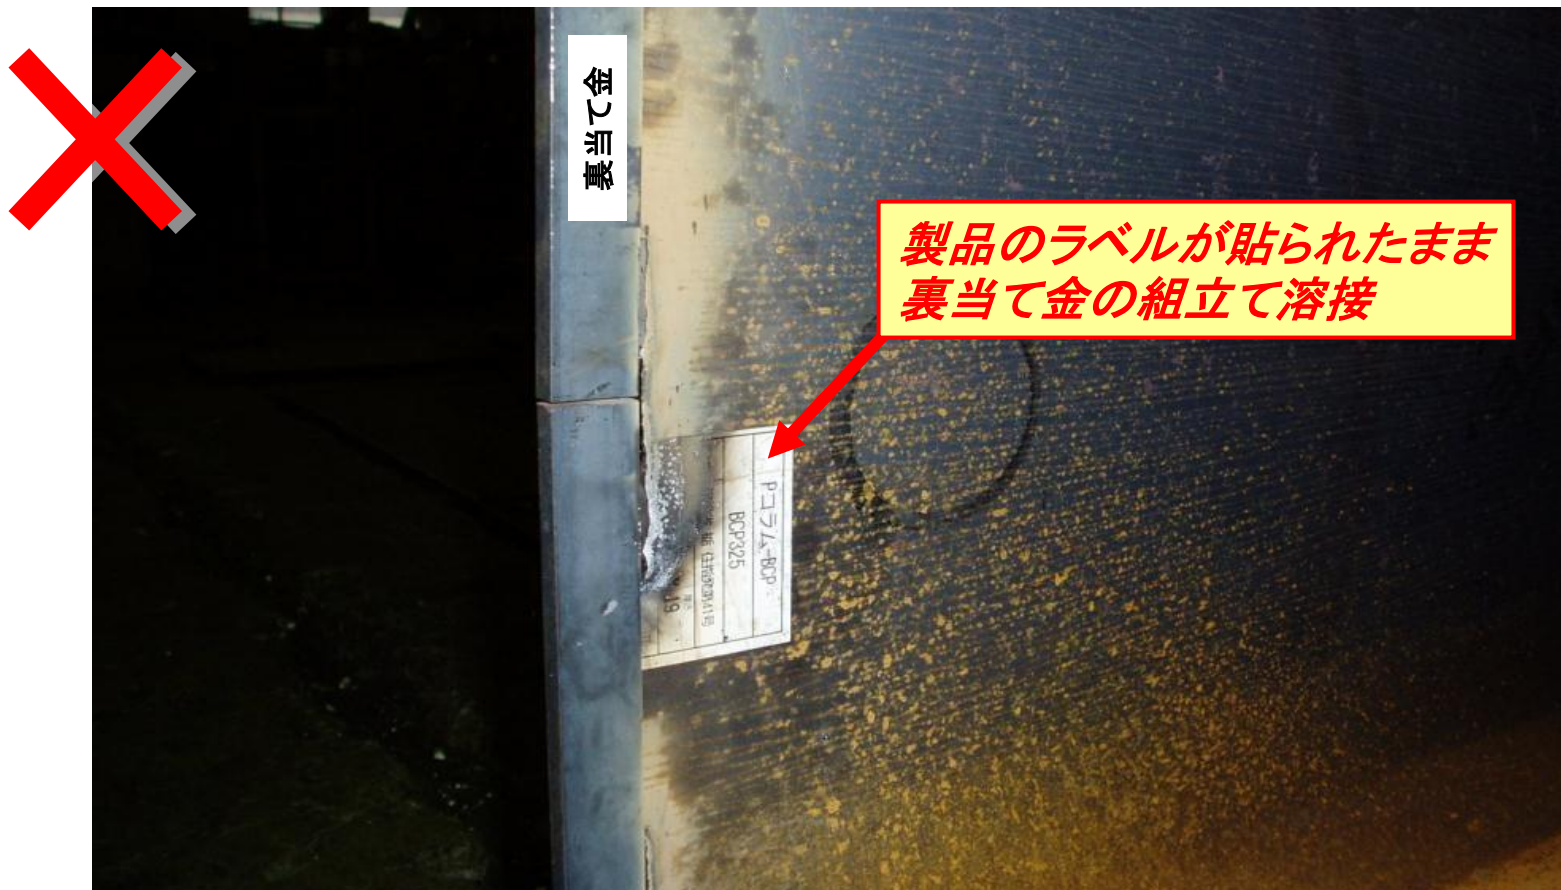
製品ラベルがついたまま裏当て金を溶接

- ・溶接部に異物がある場合は除去して溶接を行う
- ・特にCFT構造の場合はコンクリートの付着に影響する

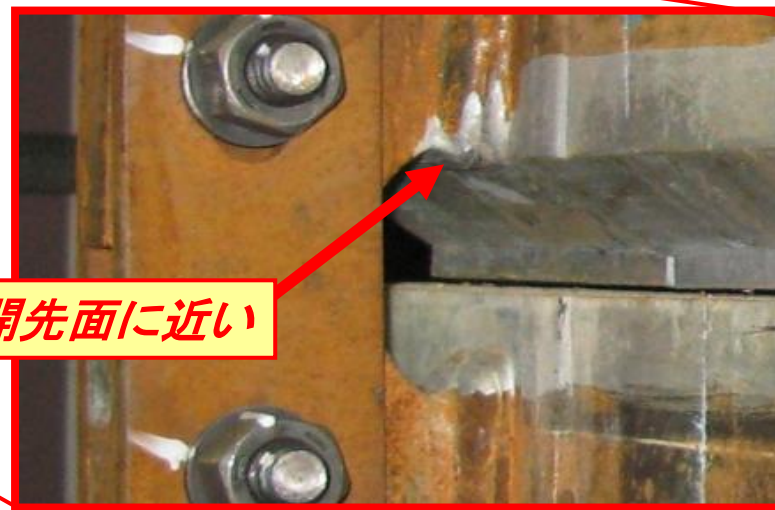
エレクションピース溶接部と 柱継手部の開先端部が近接

- ・柱の板厚が厚い場合には、開先幅も広くなり、柱継手の溶接位置からエレクションピースの逃げ寸法を十分に確保しておかないと、エレクションピース溶接部と工事現場溶接が干渉する
- ・工作図段階で十分に検討し、10mm程度確保する

開先面に近い

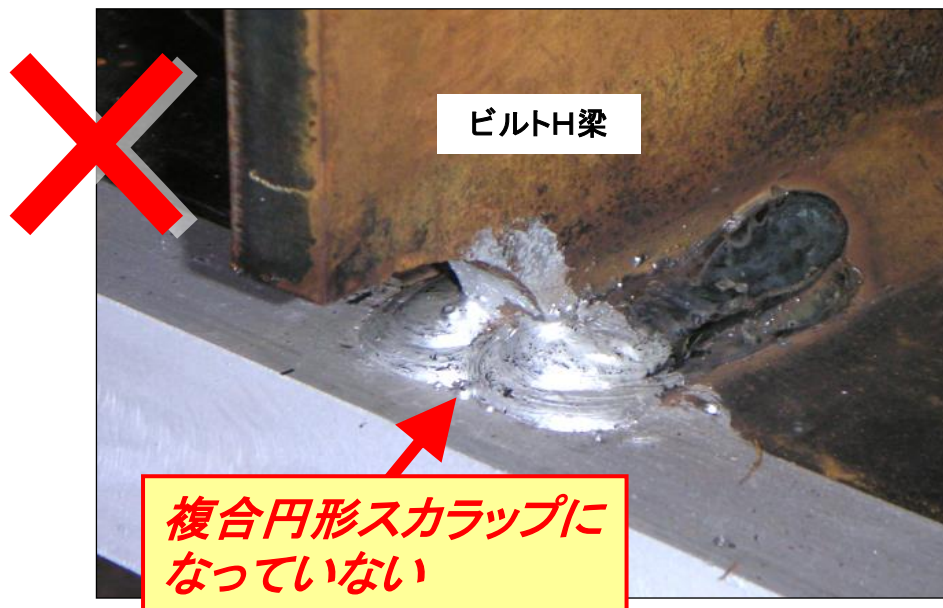
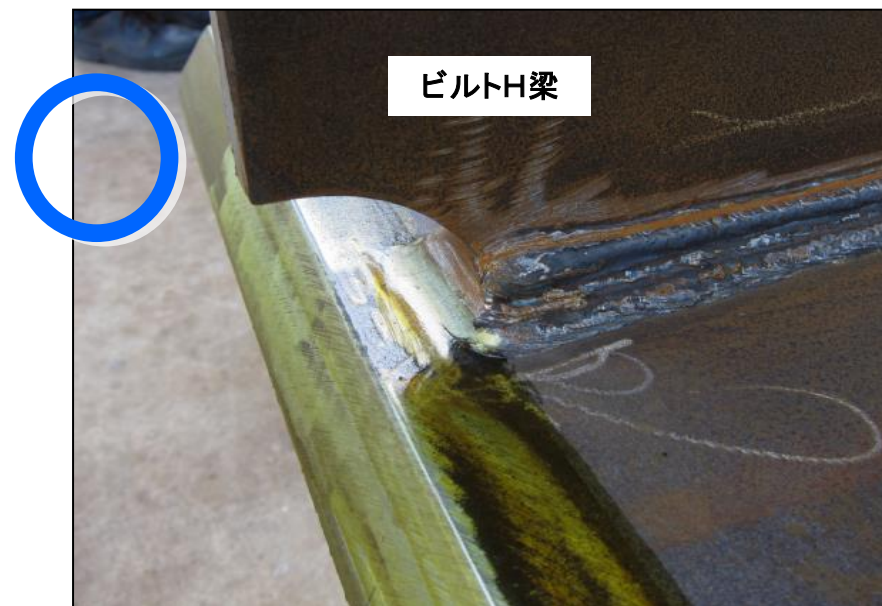
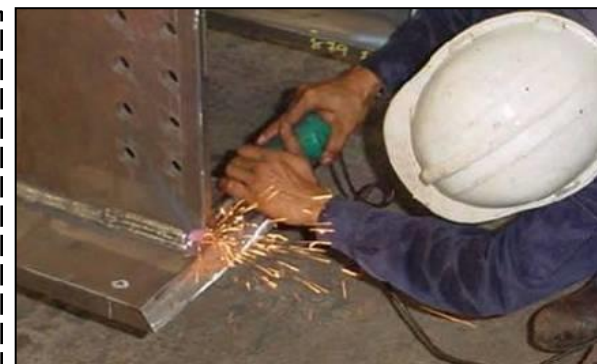
ビルトH梁のスカラップの10R加工忘れ

工事現場溶接タイプのビルトH梁の端部スカラップ部の回し溶接において、複合円形スカラップ仕様の場合は10R程度となるように滑らかに仕上げる

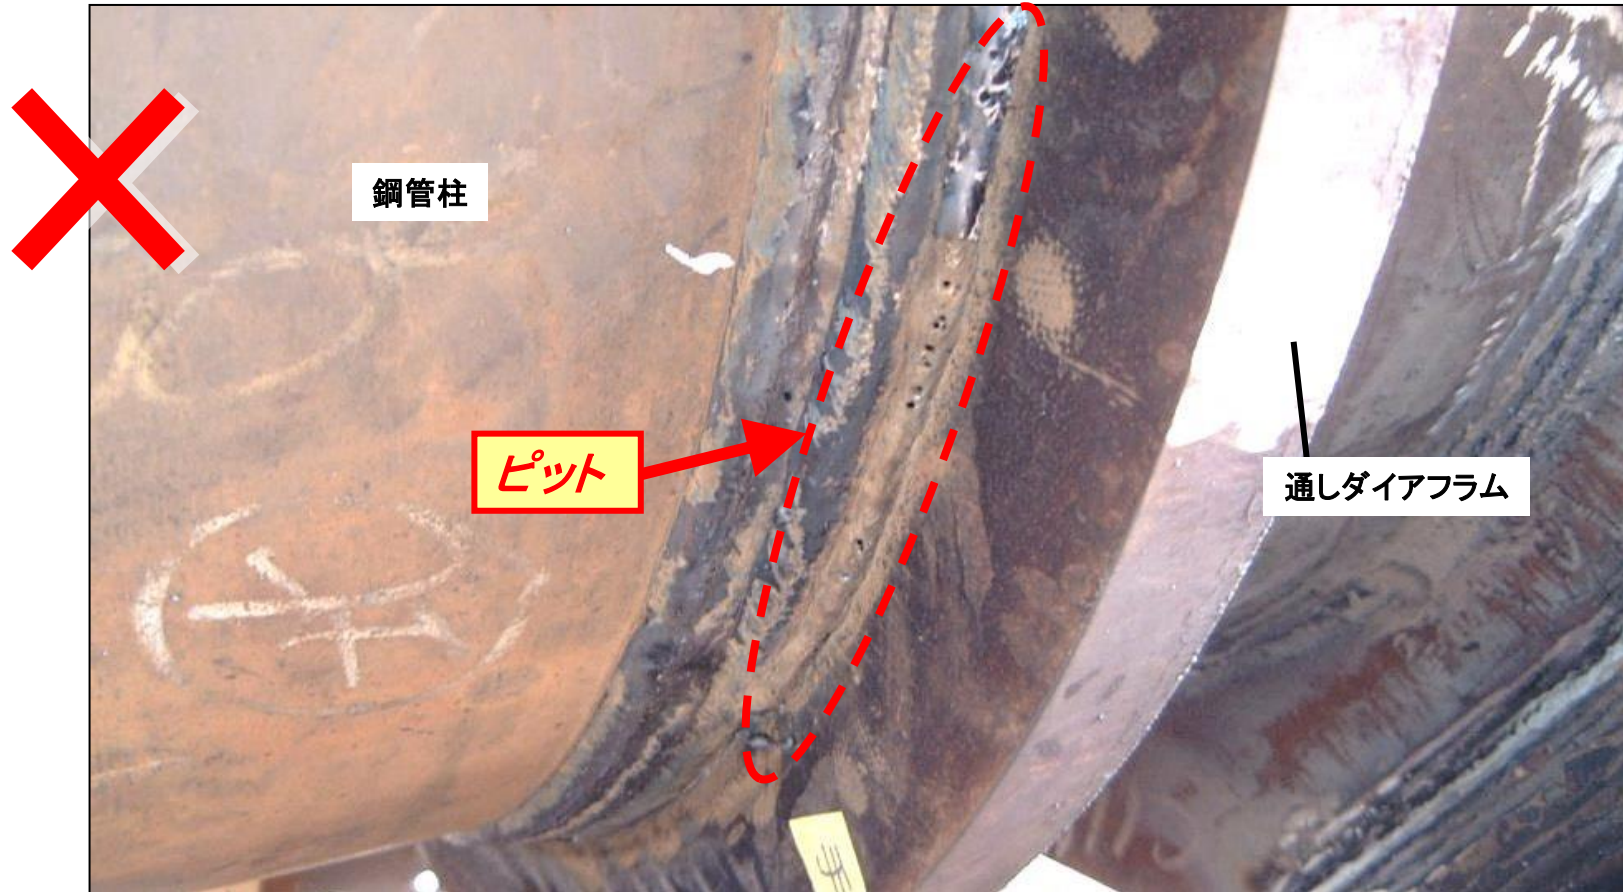
柱シャフト溶接部にピット

ピットの限界許容差

溶接長300mm当り2個以下。ただし、ピットの大きさが1mm以下のものは3個を1個として計算する。

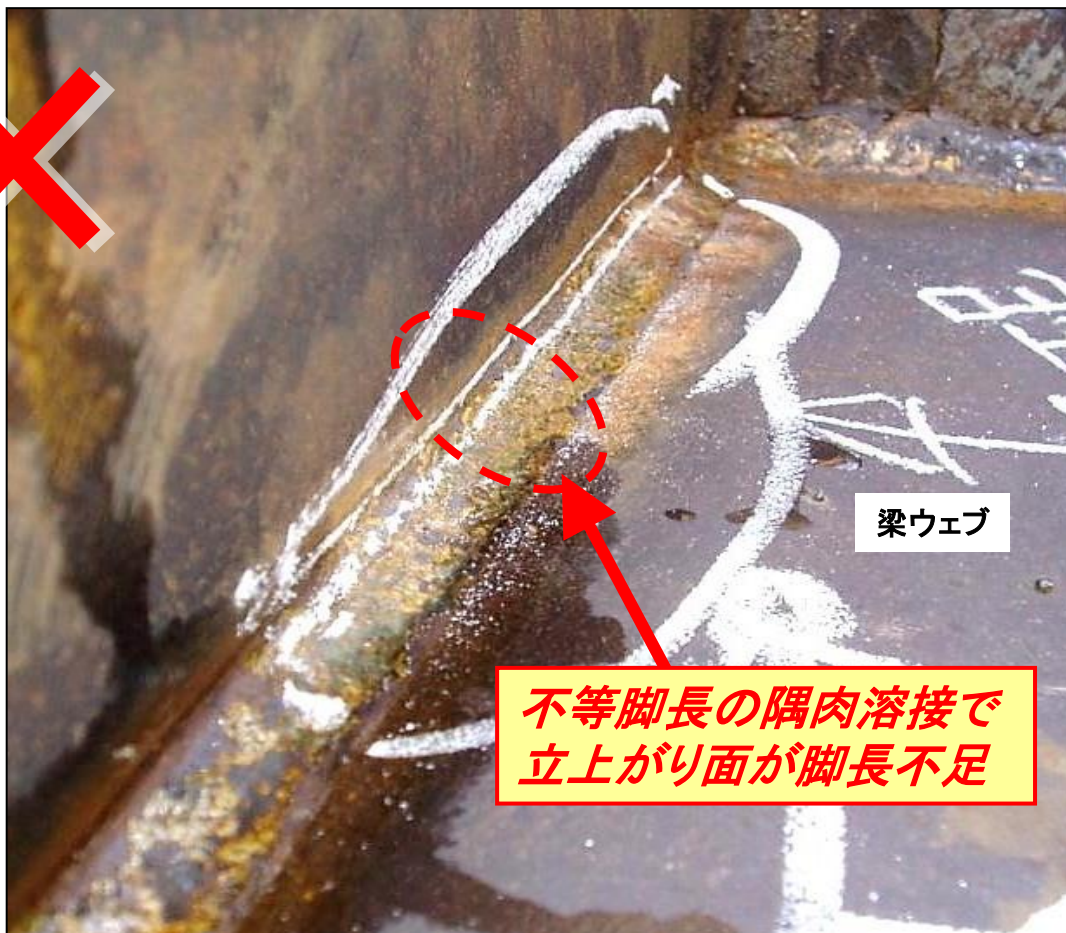
隅肉溶接部の不等脚長

隅肉溶接の脚長は両方とも設計値を満足する必要があるので、片方の脚長が大きくても、もう片方が規定より小さい場合は脚長不足となる

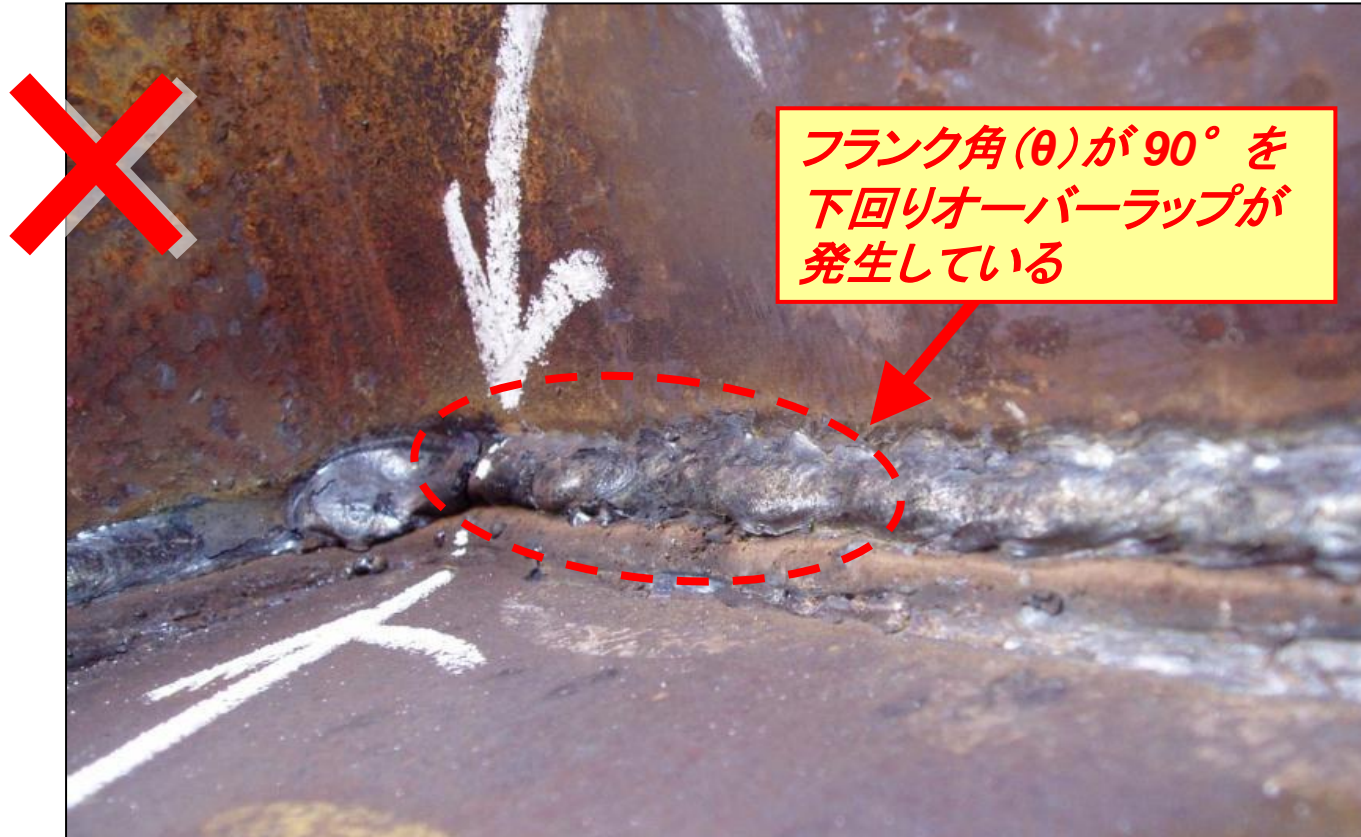
隅肉補修溶接にオーバーラップ

$0^\circ < \theta \leq 90^\circ$
の場合がオーバーラップ
となる

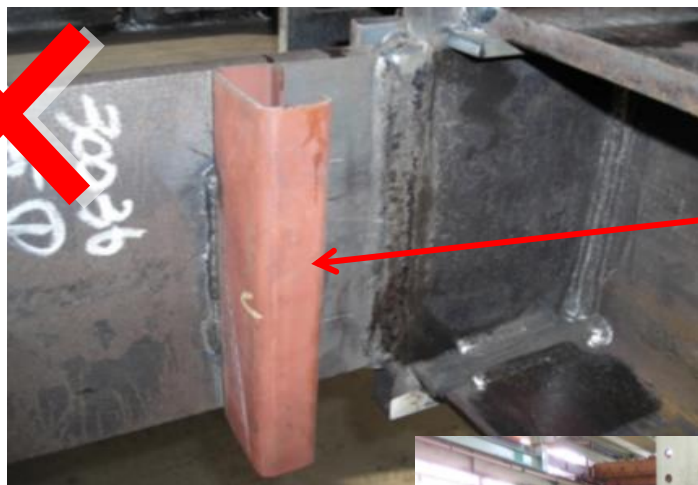
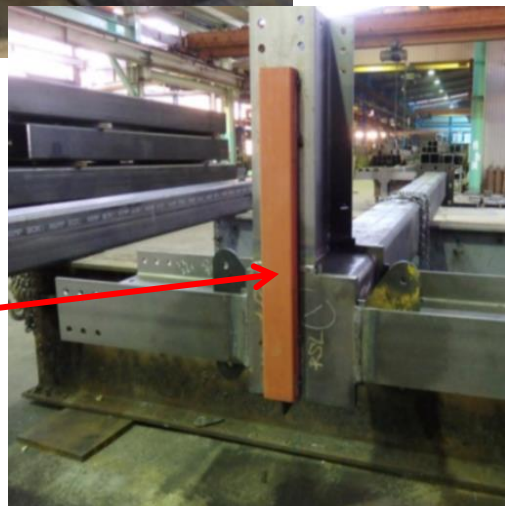
超音波探傷範囲に仕上げピース取付け

溶接部断面に
検査できない
部分が発生する

溶接線の長さ方向
検査の支障となる

- ・受入検査(UT)前に仕上げ用ピース等を取り付けられると検査の支障となる
- ・溶接線から板厚の約7倍以内の範囲にピース類は取り付けない

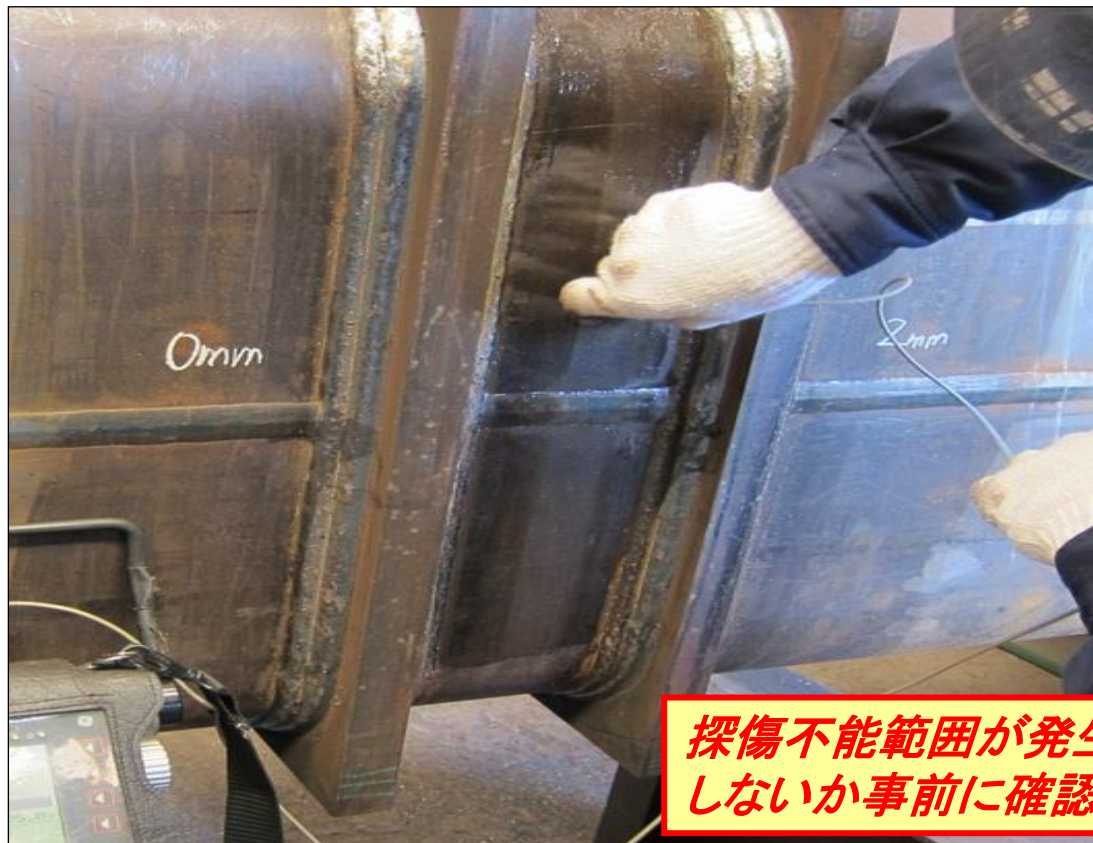
超音波探傷検査の探傷不能範囲

- ・通しダイヤフラム間が狭い場合、超音波探傷不能範囲が生じる可能性がある
- ・屈折角 65° または、 45° の探触子の使用を検討する
- ・工作図作成段階で把握し、監理者に対応についての質疑を挙げるのが望ましい

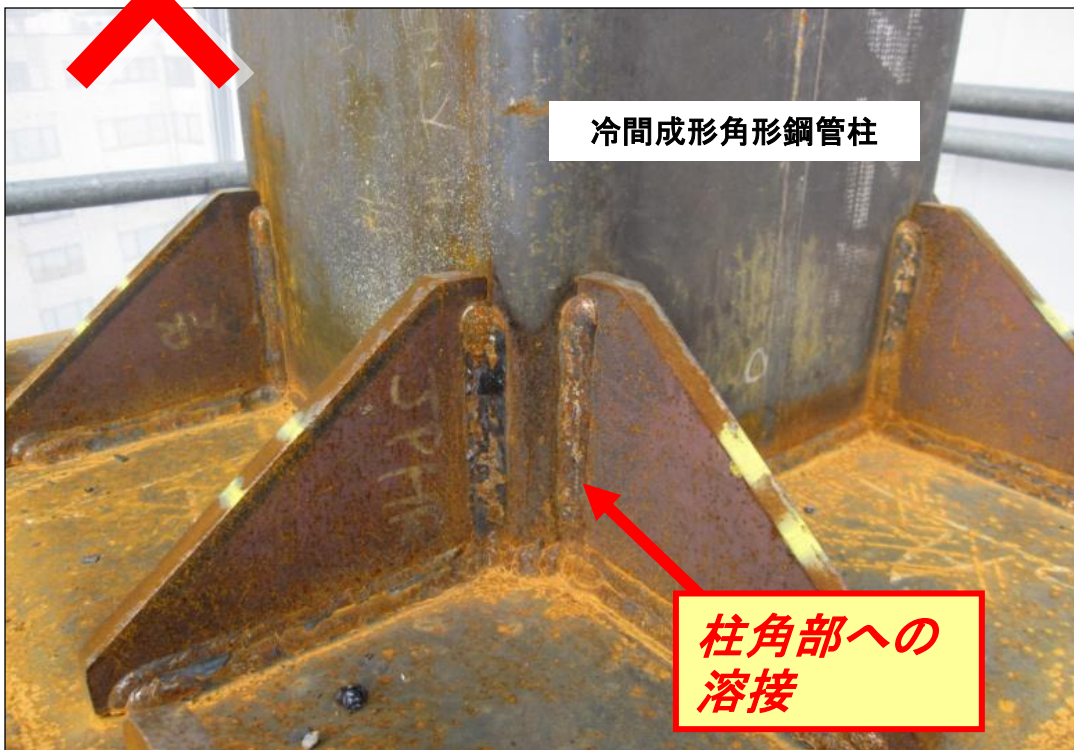
冷間成形角形鋼管柱の角部への溶接(3)

- ・冷間成形角形鋼管柱角部は塑性硬化で硬く、脆くなっている
ので溶接は避ける
- ・位置をずらし平部に取付ける等の配慮必要

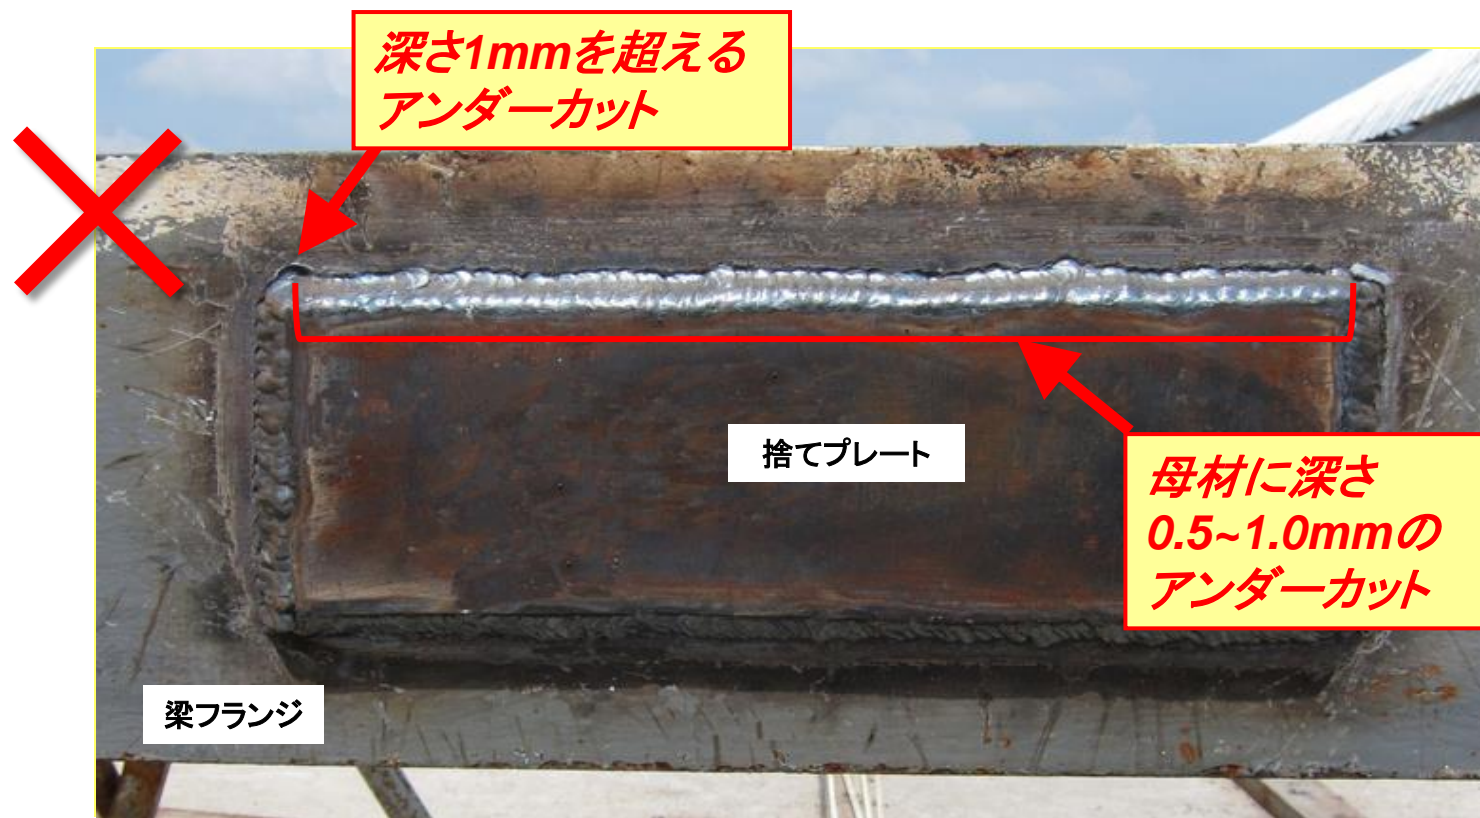
捨てプレートの溶接によるアンダーカット

捨てプレートの役割は工事現場において直接母材に溶接することを回避し、工事現場溶接時に生じるダメージを捨てプレートに負わせている。母材と捨てプレートの溶接は、母材にダメージを与えることのないように適正な溶接脚長、のど厚で実施する

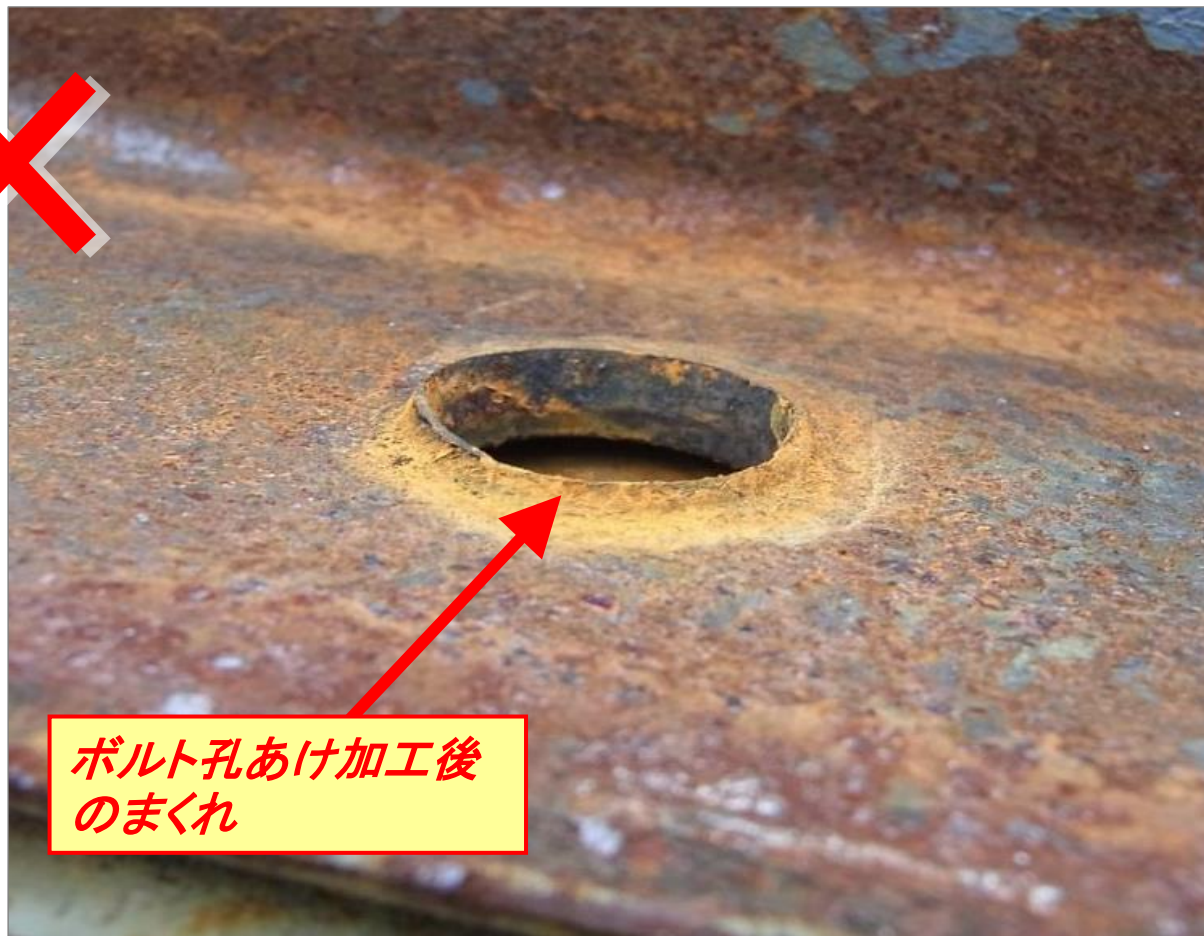
ボルト孔のまくれ取り処理不良

- ・肌すきを起こすのでグラインダを用いて平滑にする
- ・処理後にさびを発生させる

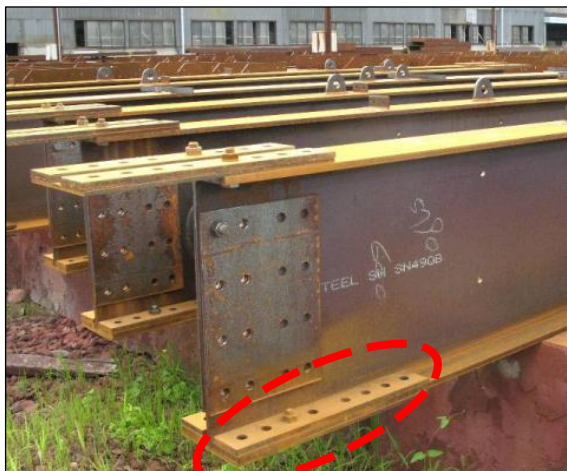
スプライスプレートと ロールH形鋼フィレットの干渉

- ・特に外法一定H形鋼でフランジ幅(200mm以下)が小さい場合は注意
- ・見過ごすと摩擦面が密着せず、工事現場でボルトが締められない

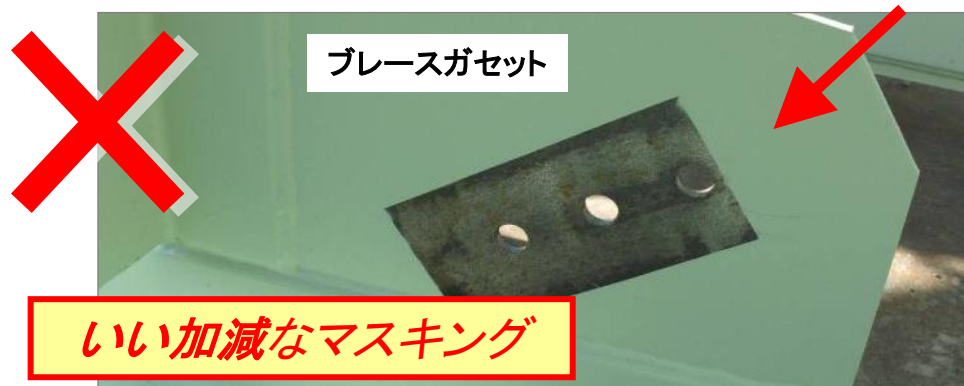
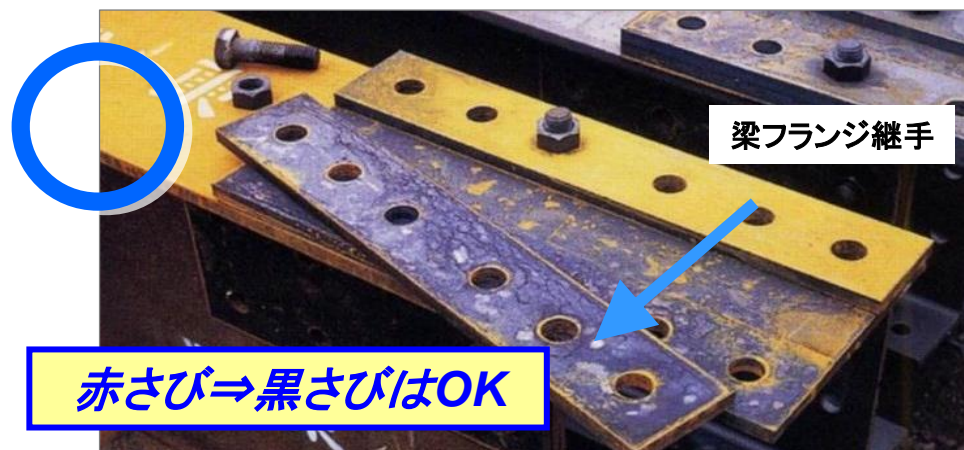
摩擦接合面への塗装

- ・不適切なマスキングにより下塗りを行うと、ボルト周囲の摩擦面に塗装され適切な摩擦面とならない
- ・赤さび発生後、酸素不足で黒さびとなった場合は摩擦接合面の性能に問題はない

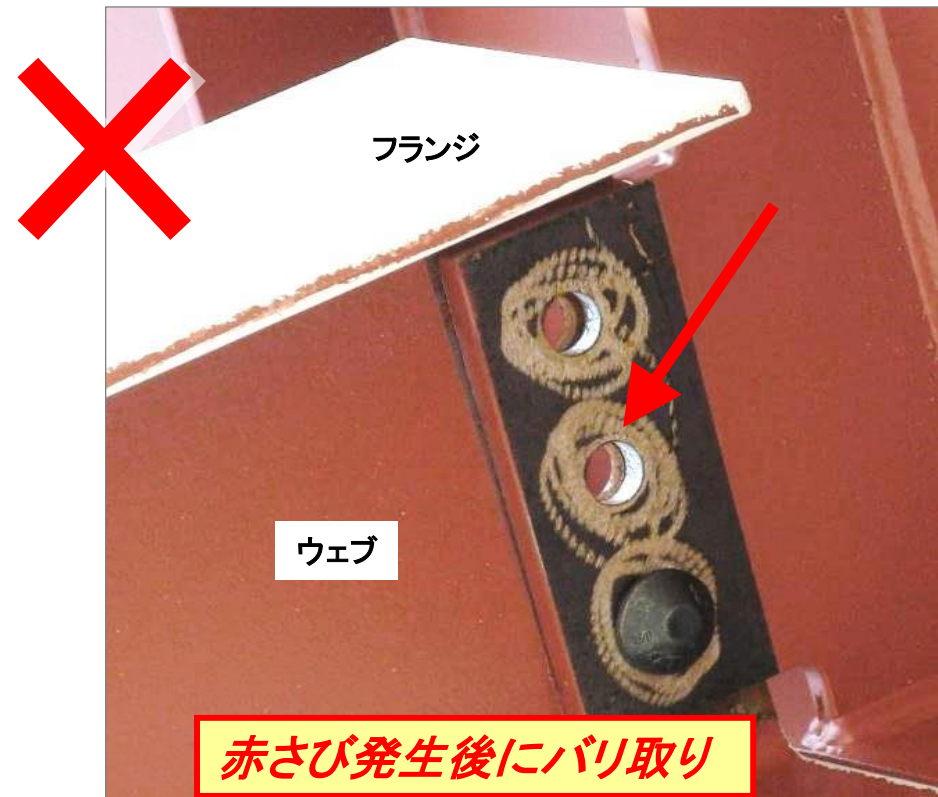
摩擦接合面の赤さびの無いバリ取り

- ・ボルト孔まわりをショットブラスト後や赤さび発生後にバリ取りするとその部分のみ摩擦面としての粗さが確保できなくなる
- ・受入検査時に赤さびの無いバリ取りを見つけた場合は、赤さびを発生させるように指示する

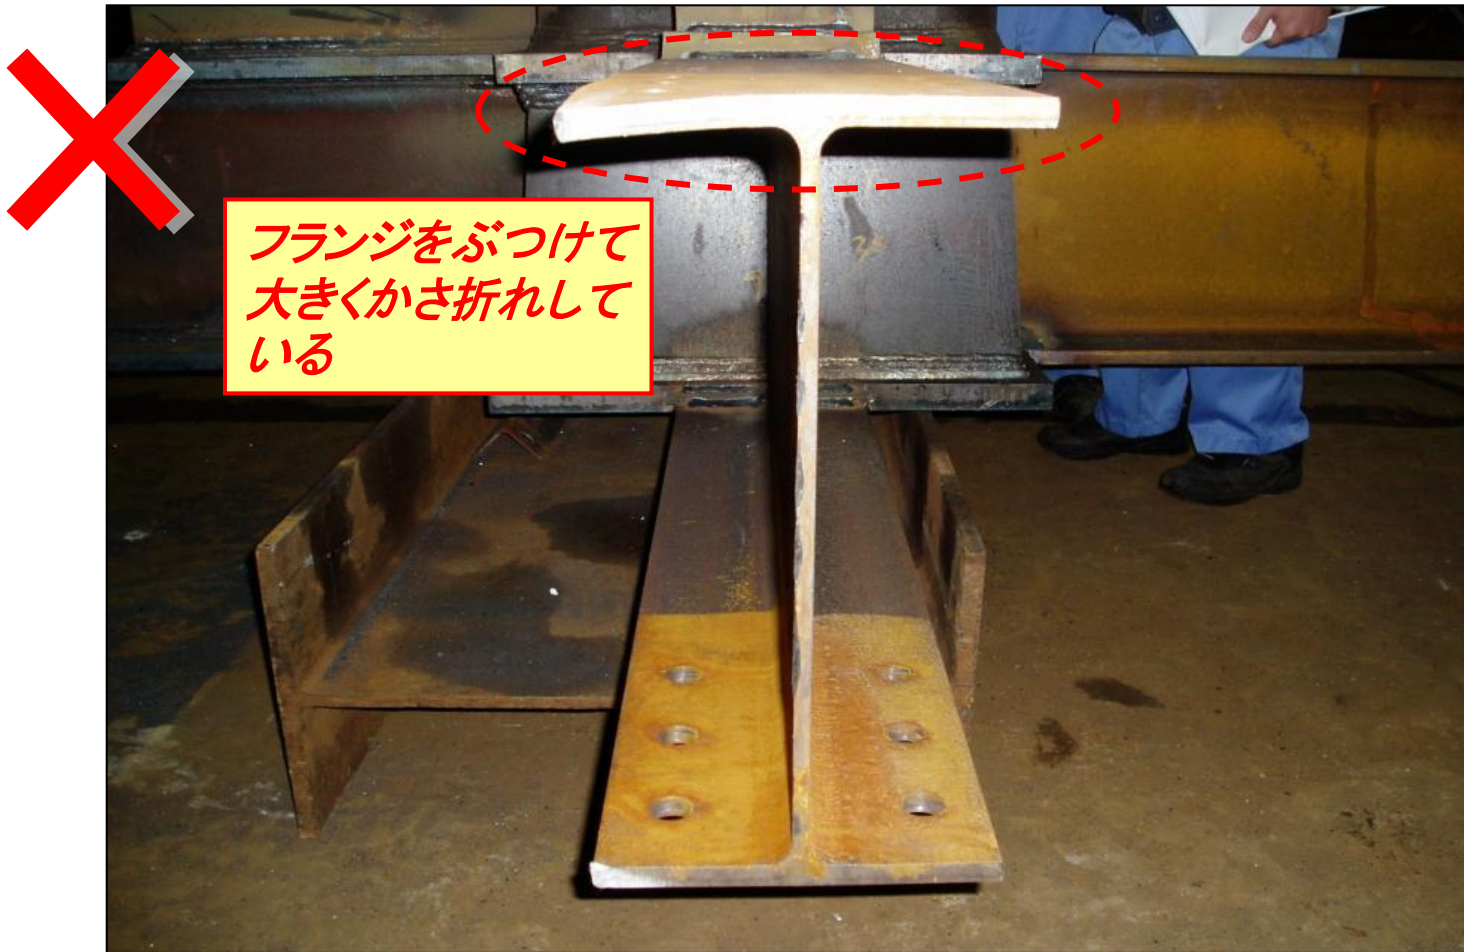
ブラケットのフランジかさ折れ

工場での製品取扱いに注意し、かさ折れを起こさないようにする

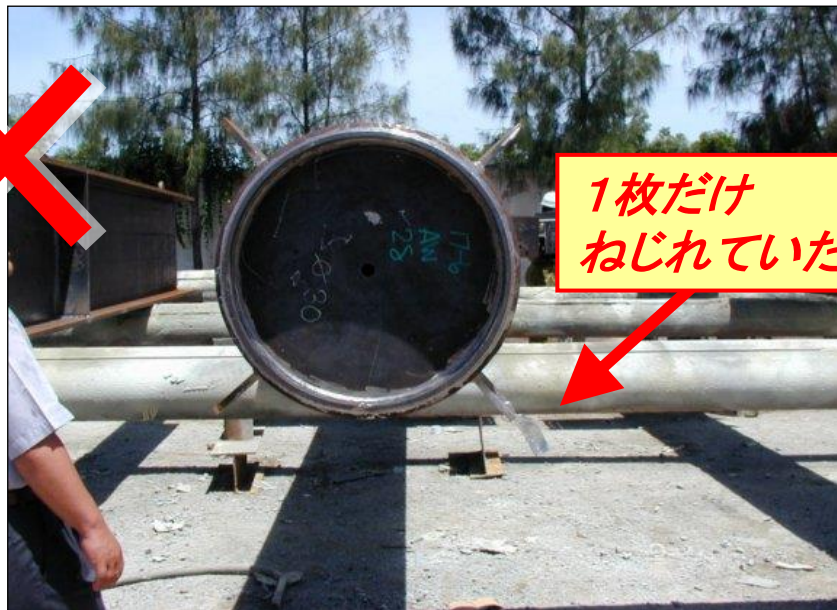
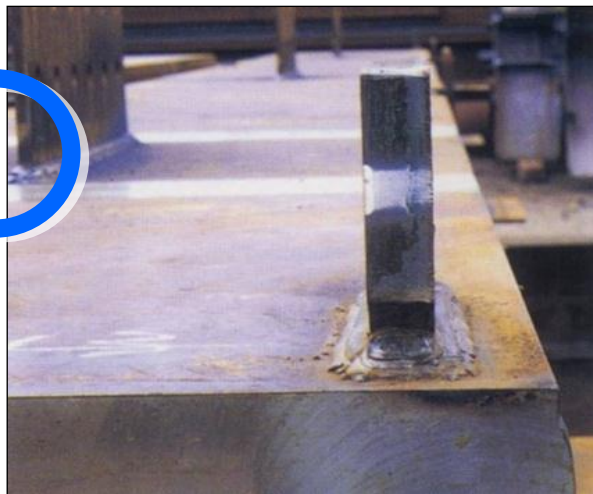
エレクションピースの垂直精度不良

1枚だけ
ねじれていた

- ・エレクションピースの精度が悪いと建方精度が悪くなる
- ・目視でおかしいと思ったら定規を当てて、曲がり、ねじれおよび寸法を確認する

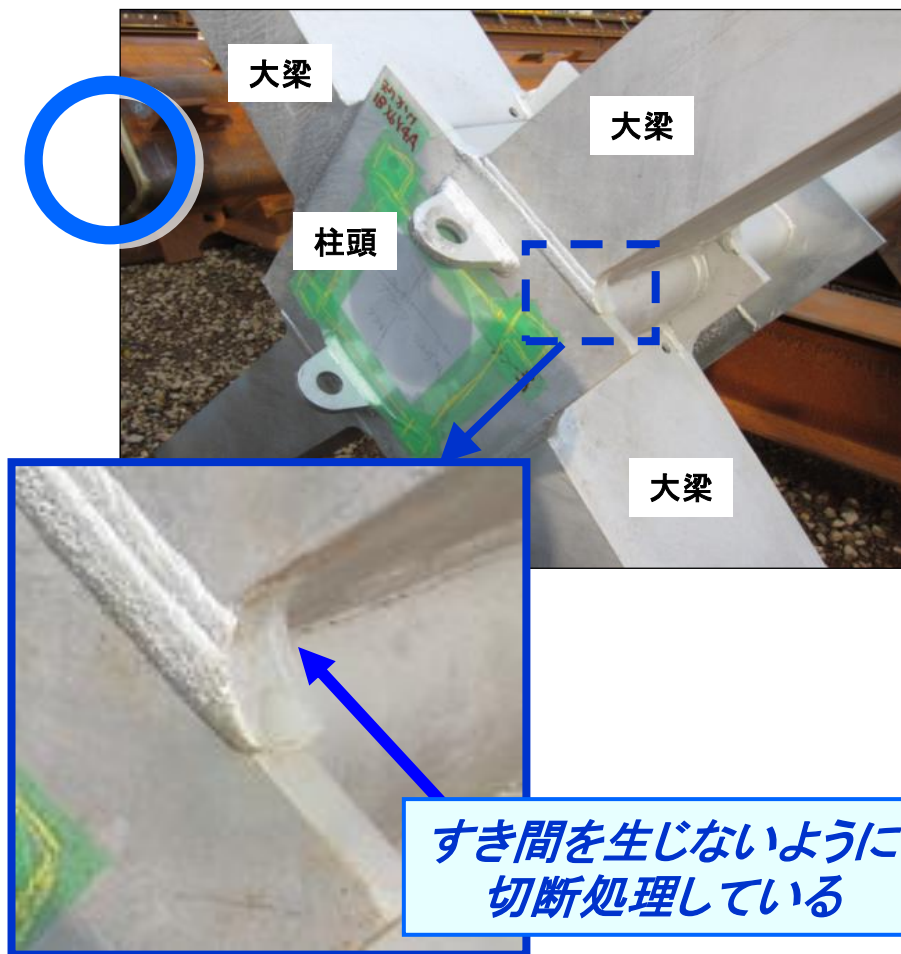
溶融亜鉛めっき部材の回し溶接忘れ

エンドタブ等の溶接されないですき間が生じる部分は、めっきされずにさび汁が生じる可能性が高い為、回し溶接を行うか切断処理する

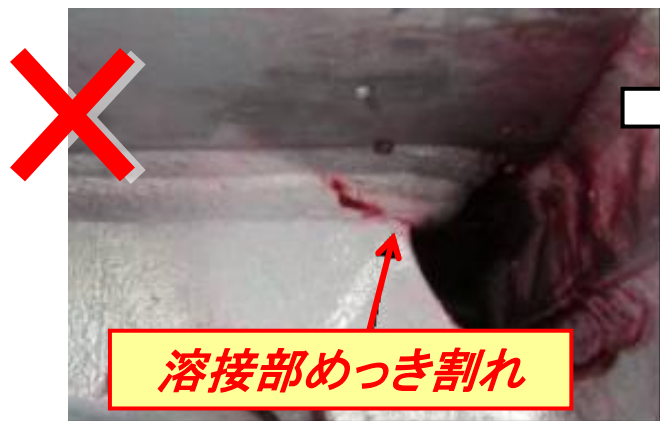
溶融亜鉛めっき部材のめっき割れ(1)

スカラップ形式は、めっき割れが発生する可能性がある

円形孔形式による空気・溶融亜鉛抜きが望ましい

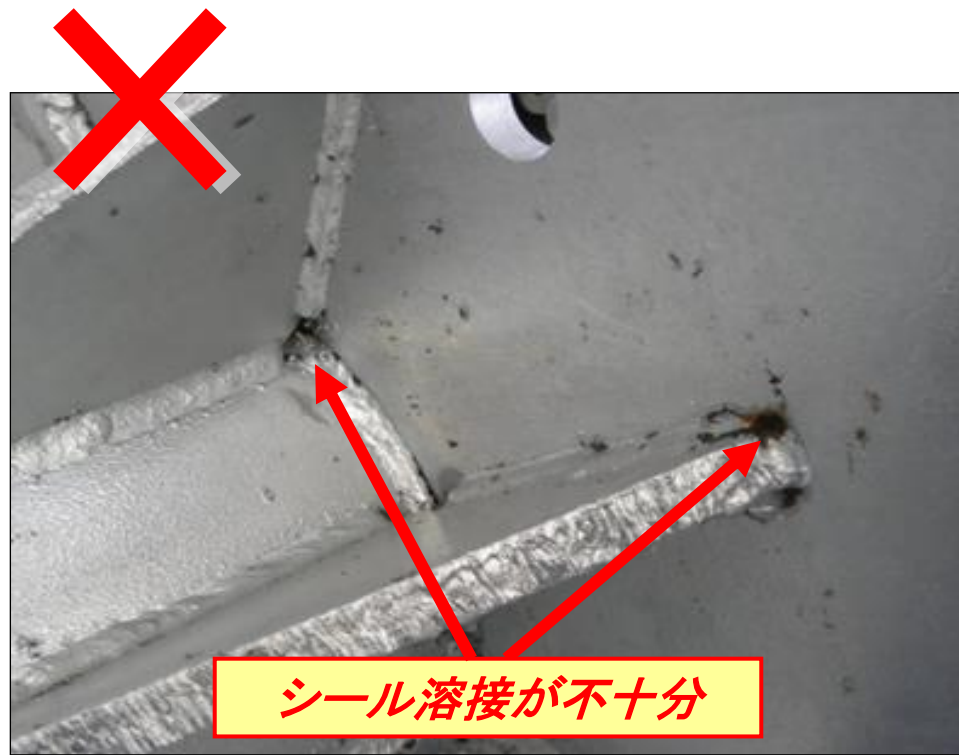
溶融亜鉛めっき部材のシール溶接が不十分

溶接されないですき間がある部分は、めっきされずさびが生じる可能性が高いため、回し溶接を行う

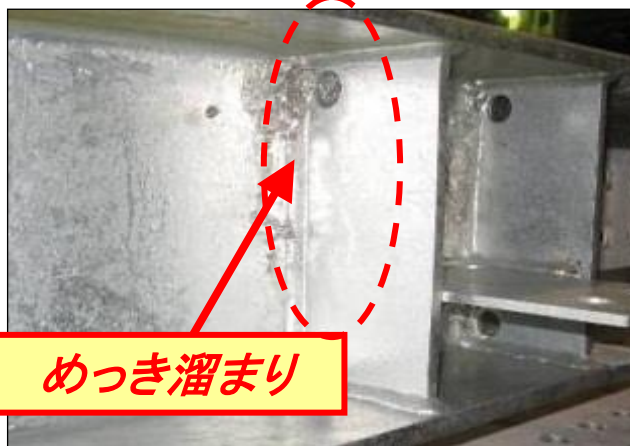
亜鉛溜まりの発生

めっき溜まり
