ここに注意！ 鉄骨工事管理のポイント

一般社団法人 日本建設業連合会
建築本部 建築生産委員会 施工部会
鉄骨専門部会

本資料は、鉄骨専門部会の鉄骨構造専門家が収集した検査時の指摘写真を注意点とともに示した事例集である。主にゼネコンの鉄骨工事担当者が鉄骨製作工場における中間検査や受入検査時および工事現場において注視すべきポイントを分かり易く学べることを目指した。1項目につき1ページの構成になっており、社内での講習等にも活用していただきたい。

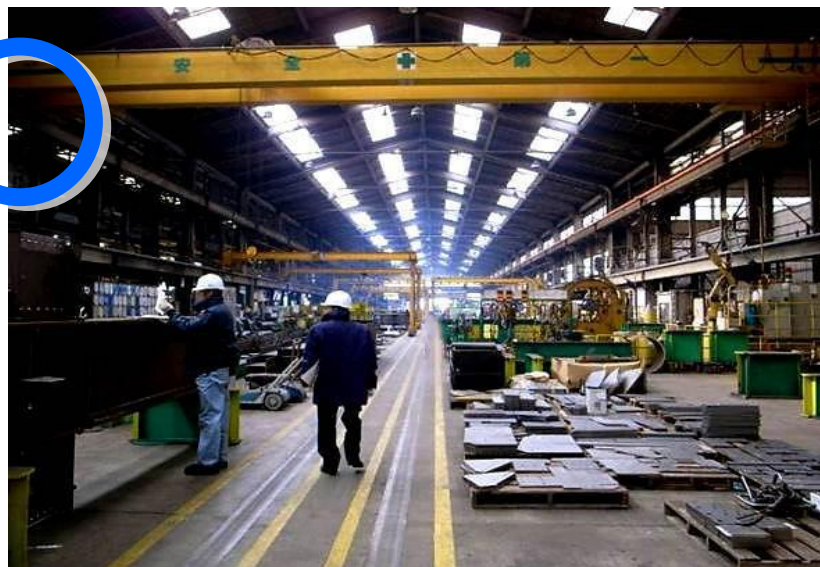
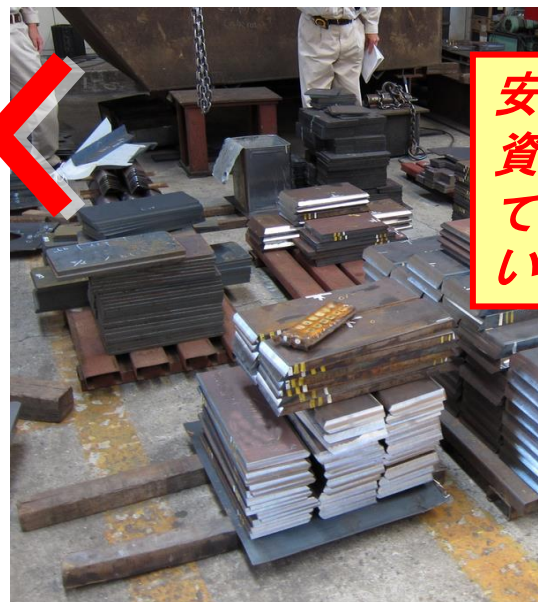
鉄骨製作工場の良し悪し

- ・安全通路の確保が来ているか？
- ・ラインがはっきり引かれているか？
- ・安全通路上に物が置かれていないか？

整理整頓されている工場は概ね品質管理
が行き届いている傾向にある

安全通路が
資材置場として
利用されて
いる

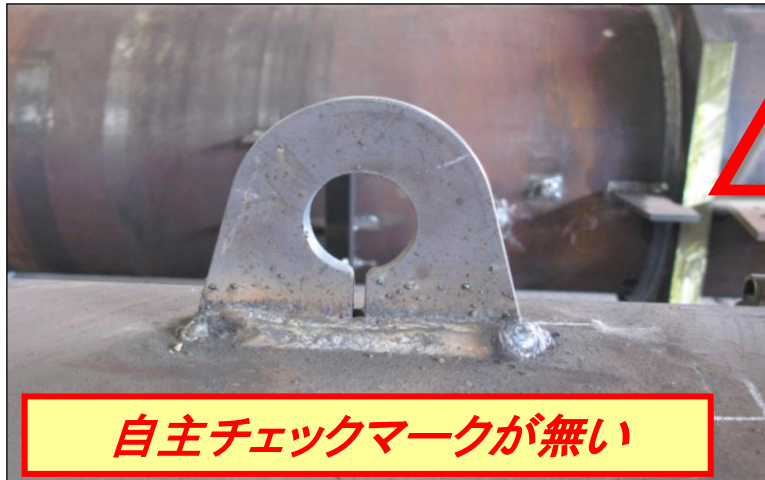
社内検査のチェックマーク無し

自主チェックマークが無い

仮設・安全金物など付属金物が必要な場所についているか確認し、外観および溶接長さを検査する。ファブが社内検査済みのチェックマークをつけることが望ましい

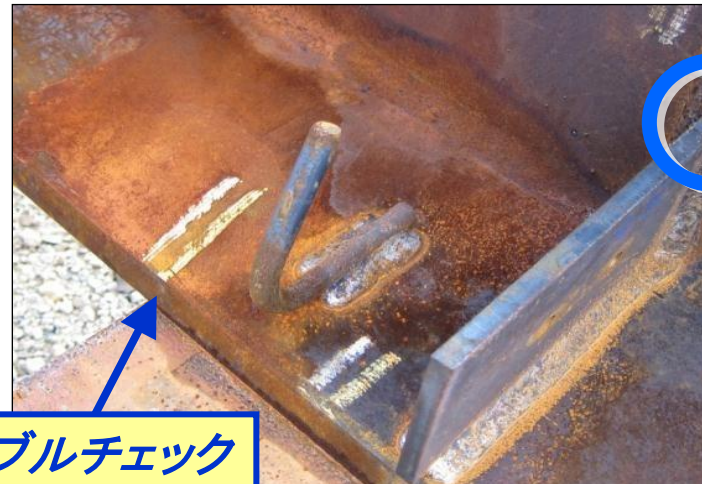
ダブルチェック
している

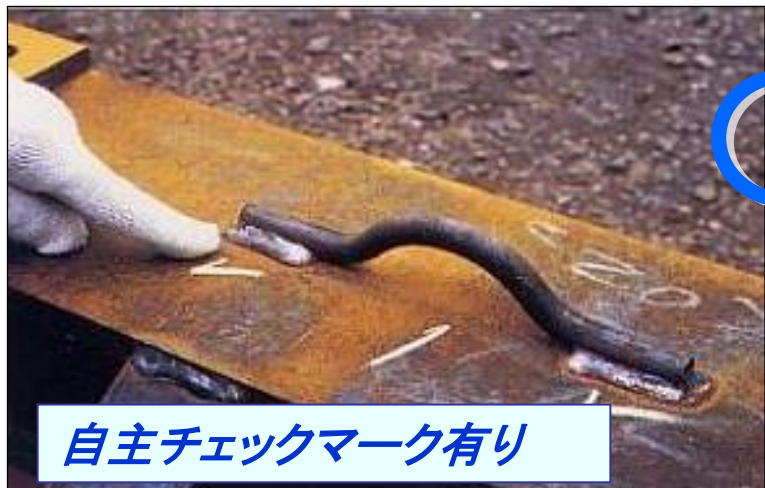
自主チェックマーク有り

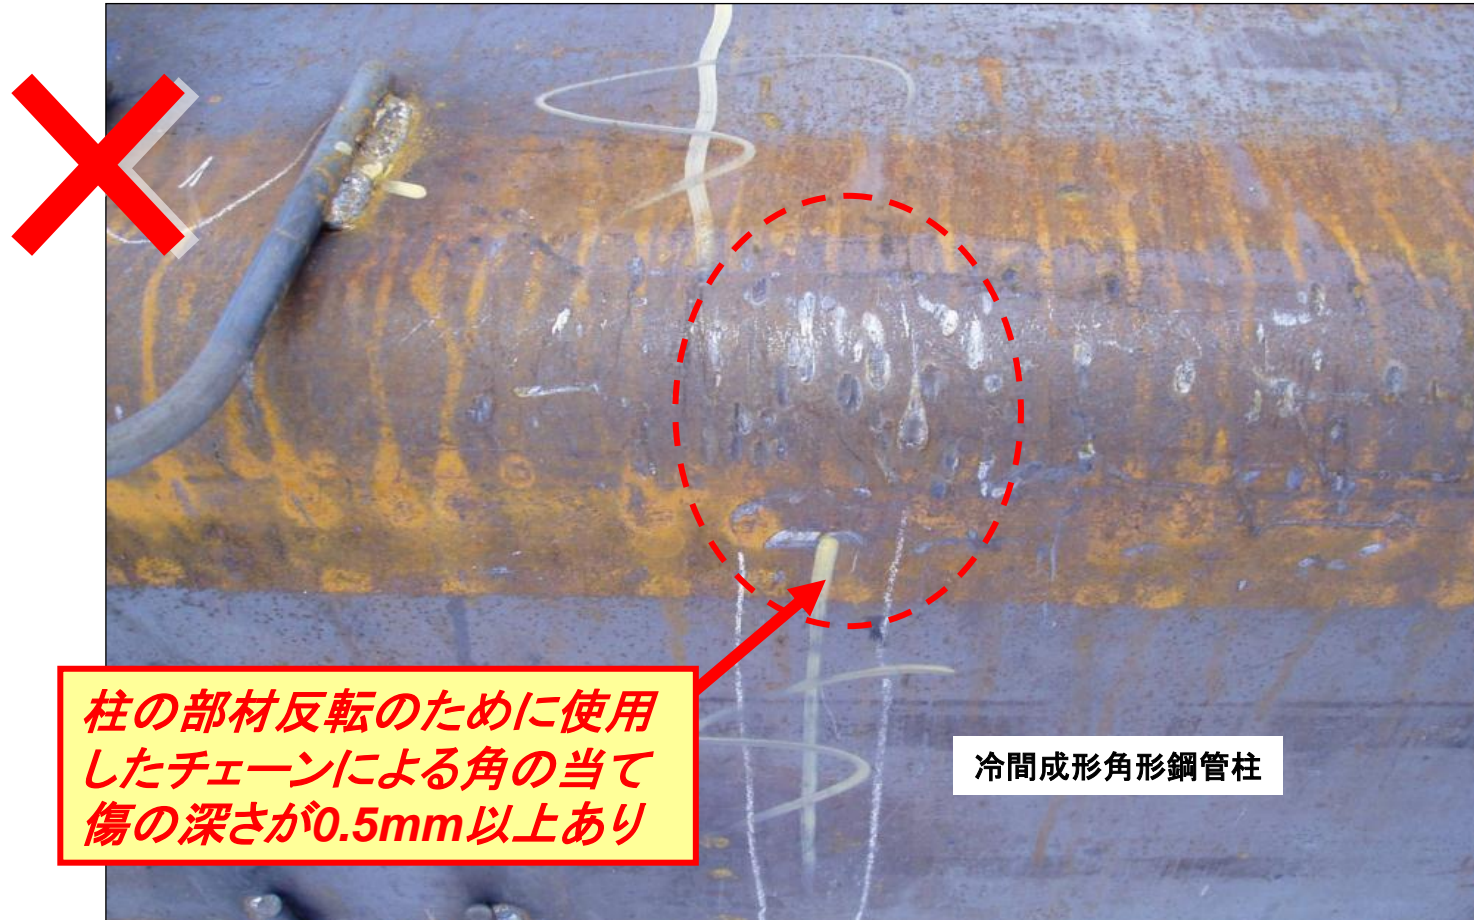
冷間成形角形鋼管柱の角部にチェーン傷

- ・揚重用チェーンは、直接部材に当てないように使用する
- ・チェーンを使用する場合は専用の金物で養生する

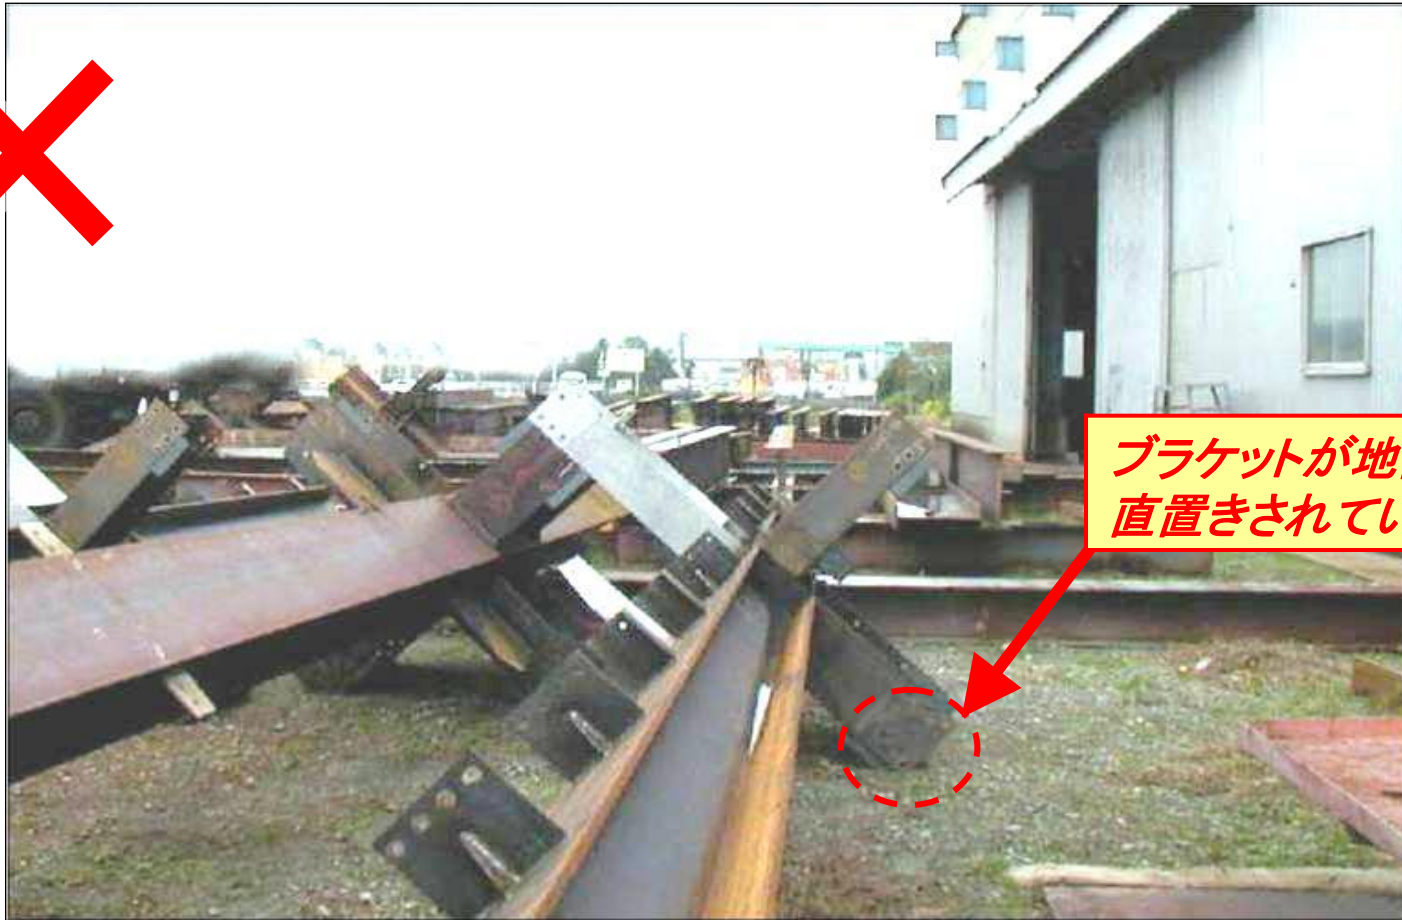
ヤードで製品を地面に直置き

ブラケットが地面に直置きされている

地面に製品を直置きしないように、適切な架台を用意する

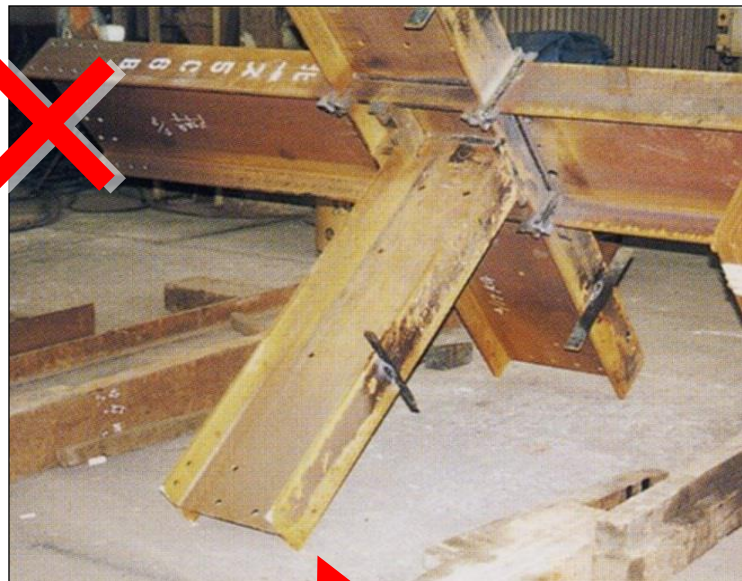
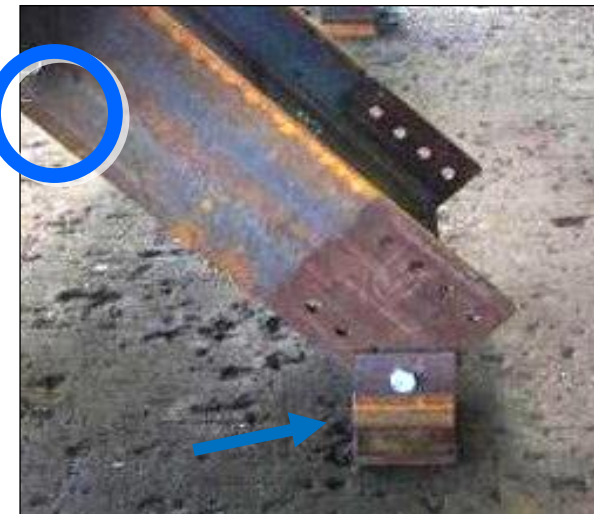
ブラケット角部のつぶれ

土間コンクリートに直置き

土間コンなどの硬い床に柱を直置きすると、
ブラケットの角部がつぶれ、摩擦接合部の
スプライスプレートの密着度合に支障をきたす
恐れがある

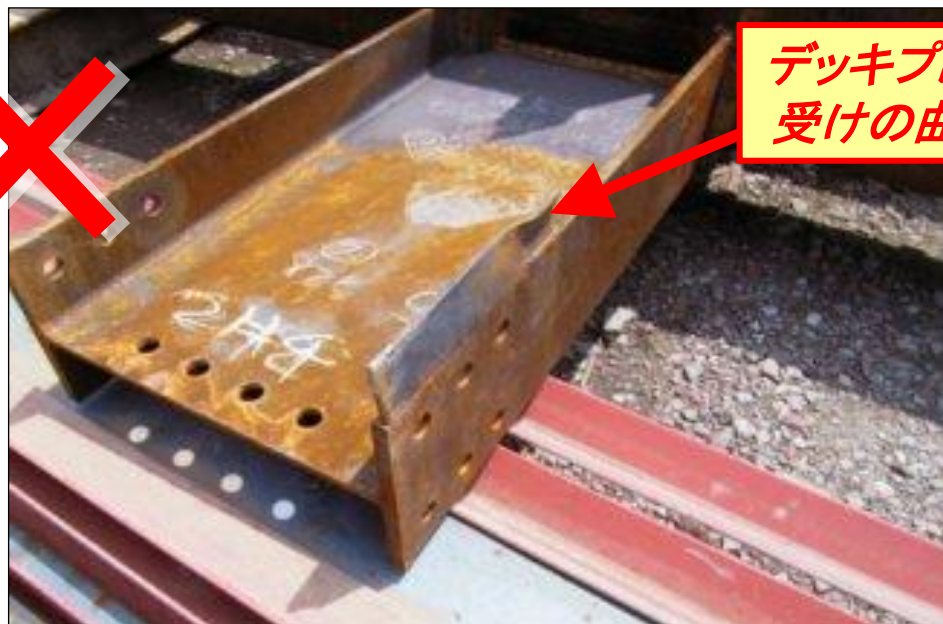
デッキプレート受けの曲がり、不良溶接

デッキプレート受けはフランジ面から若干
下げて、フランジ裏面から溶接する

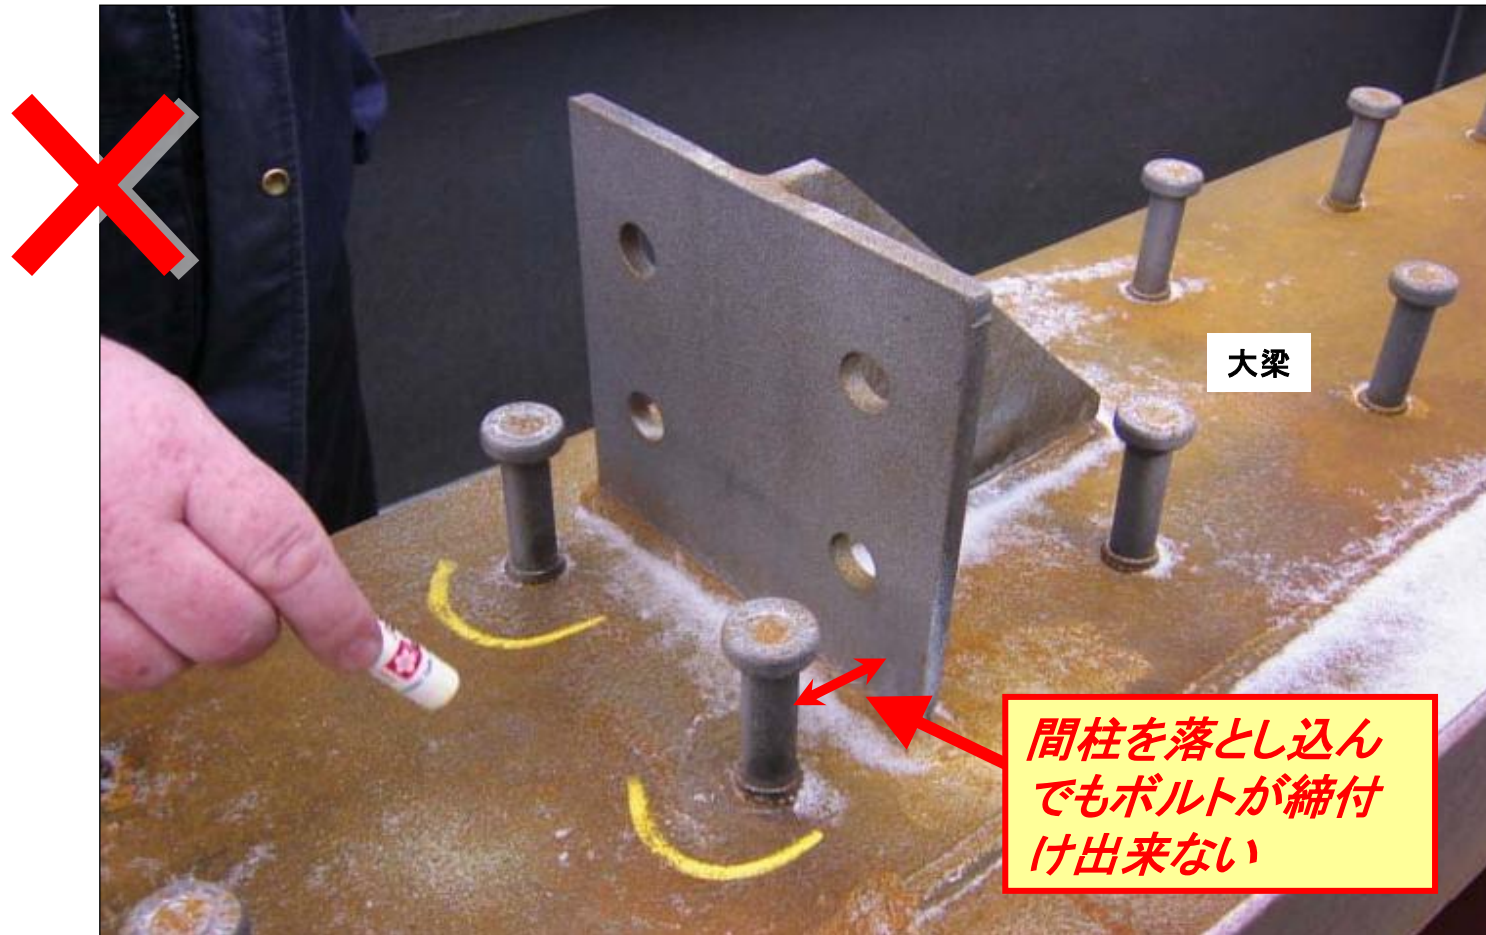
頭付きスタッドと部材の干渉

工事現場でどういうものが入りつか、干渉するものはないかを念頭に検査を行う

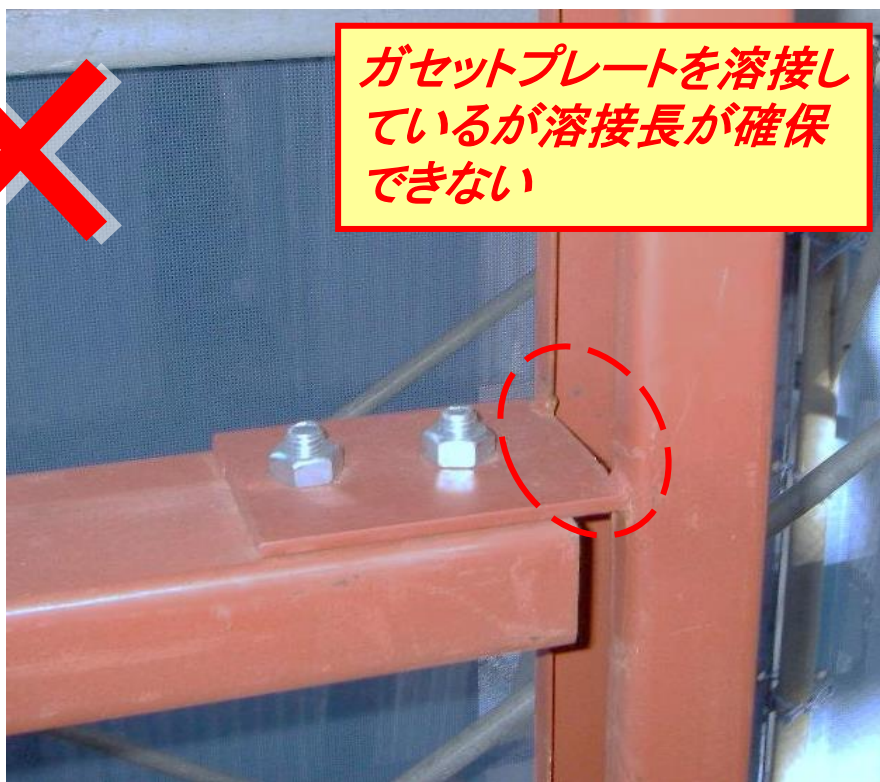
胴縁取付ピースの溶接長不足

胴縁の取付けピースの溶接は、アングルや専用品を使用して、溶接長を確保して行う

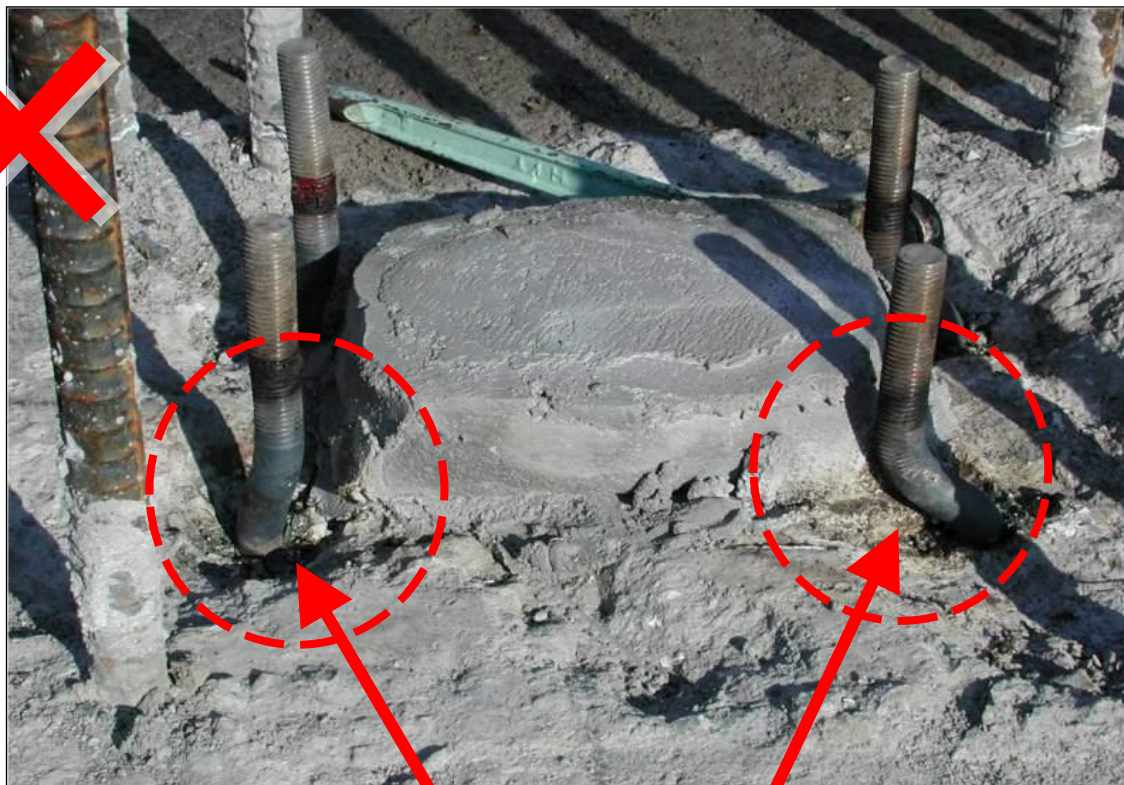
建方用アンカーボルトの過度な台直し

建方用アンカーボルトの
許容を超えた台直し

・建方用アンカーボルトに限って下図の範囲内で台直しすることができる

・構造用アンカーボルト、特に引張力を負担するアンカーボルトでは台直しは禁止

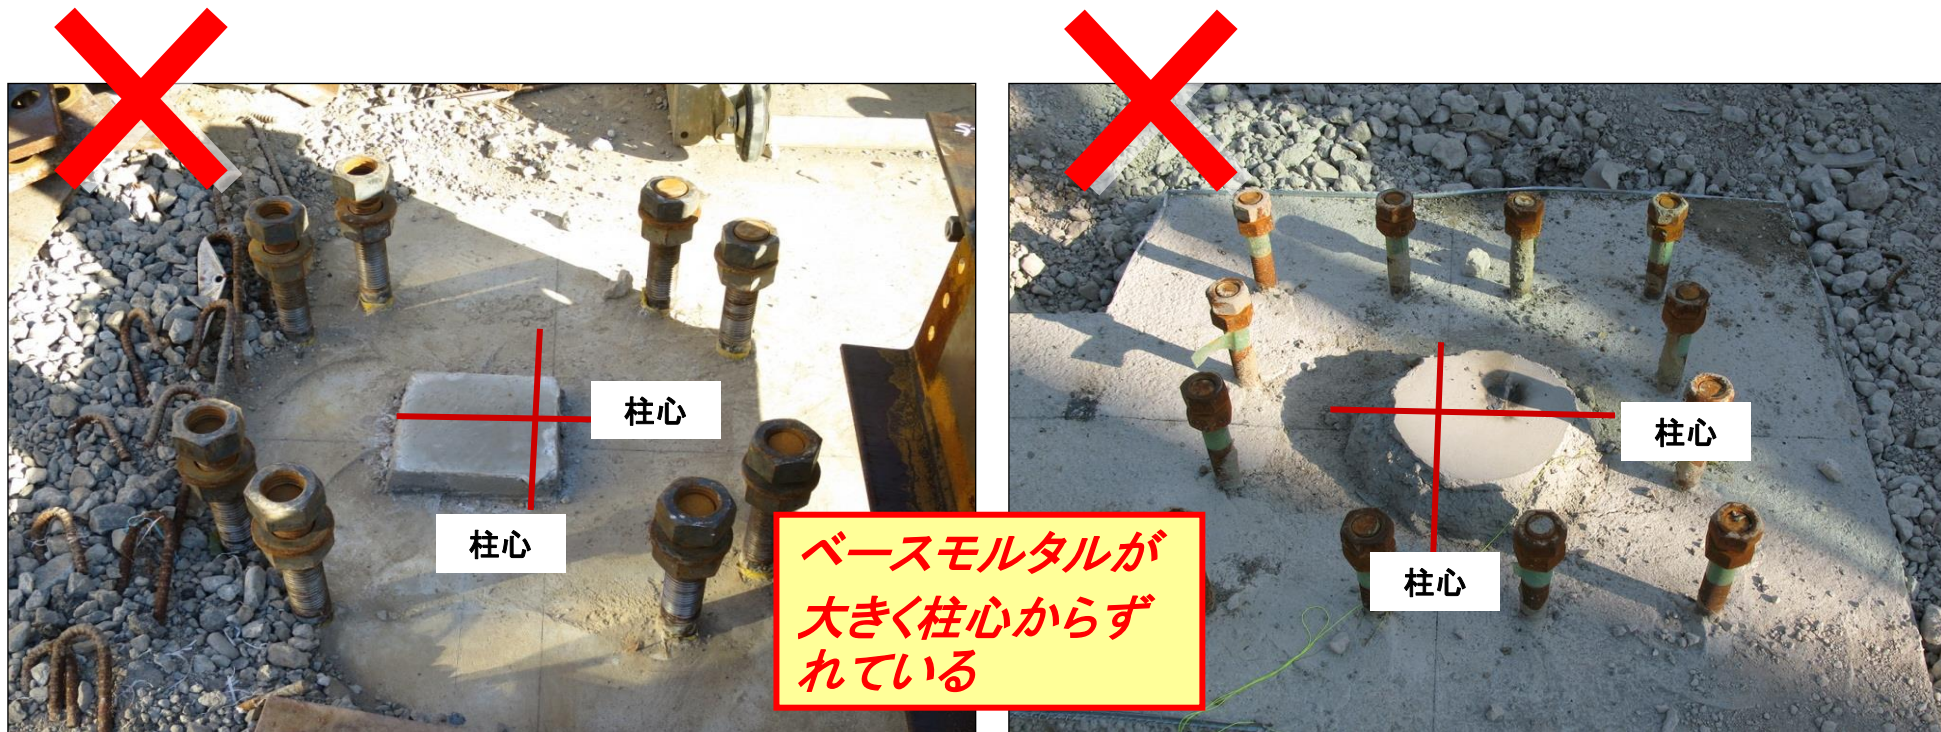
ベースモルタルの位置精度不良

- ・ベースモルタルの位置が偏芯していると、柱の建入れ調整が困難になる
- ・ベースモルタルの位置は柱心から偏らないように施工をする

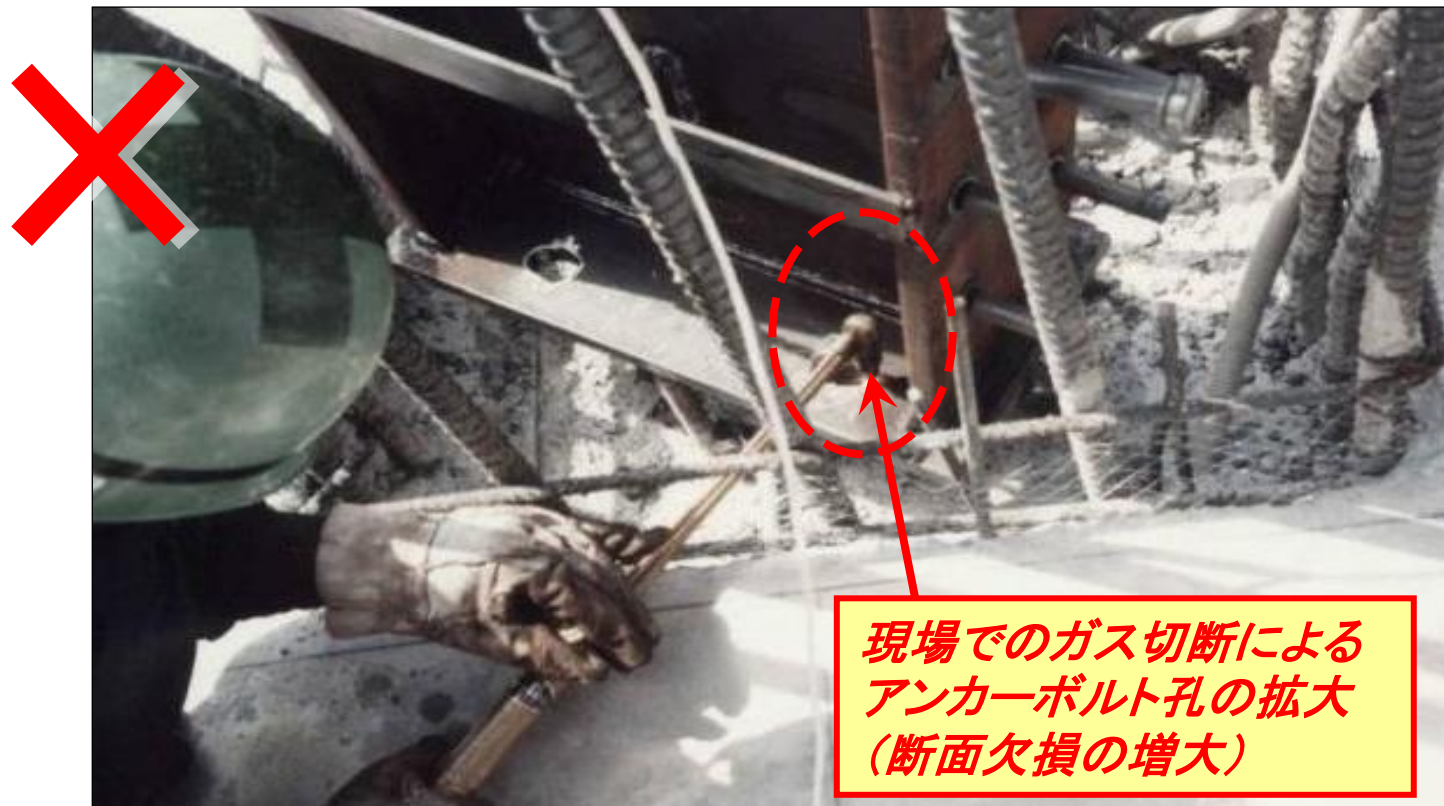
現場でのガス切断によるアンカーボルト孔の拡大

- ・工事現場でガス切断を用いるとノッチが発生し応力が集中する
- ・事前にアンカーボルトの位置精度確認を行い工事現場での処置は避け製
作工場での製作(孔あけ)に反映するか、間に合わない場合は拡大孔にする。
ただし、拡大孔の場合は座金補強を行う

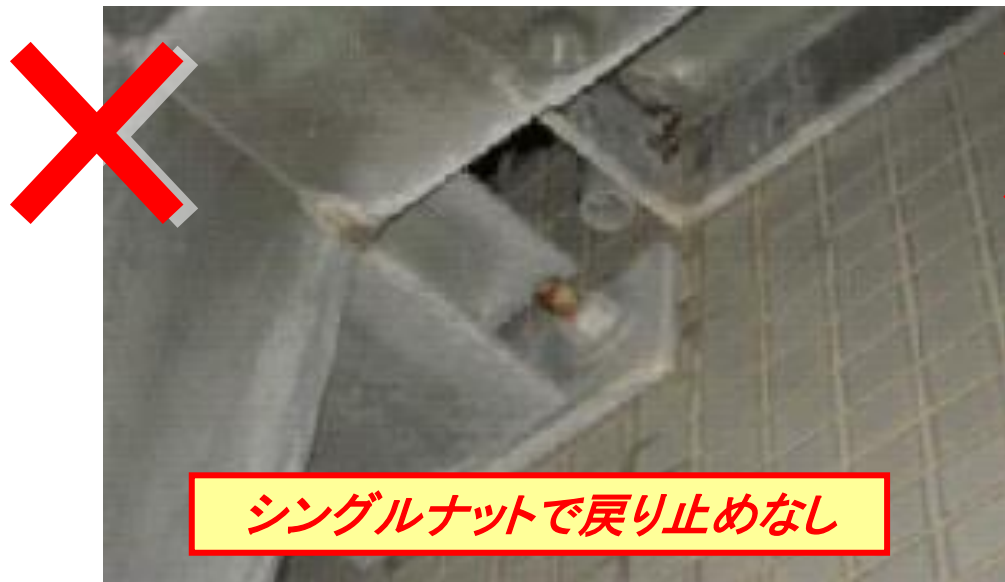
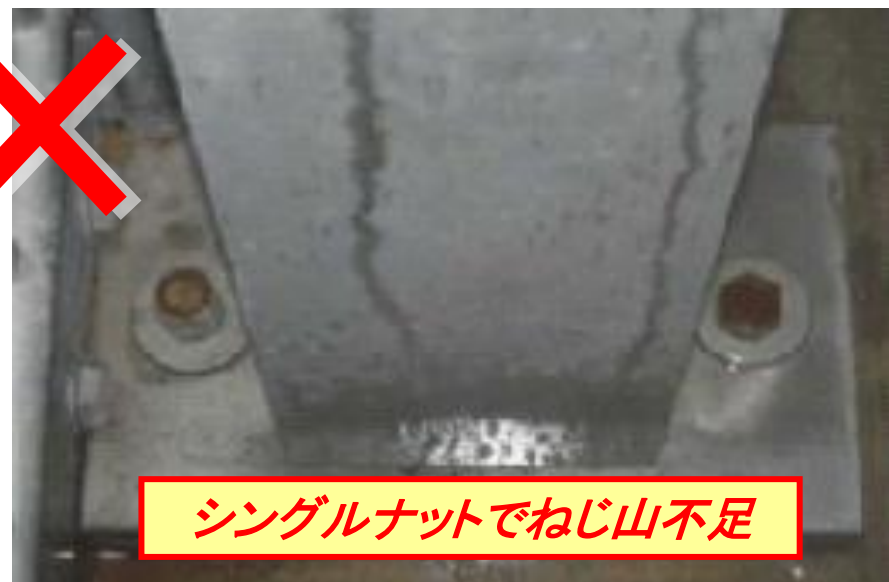
アンカーボルトのシングルナット

＜建築基準法施行令第67条＞

アンカーボルトが緩まない為の措置として以下が掲げられている

- 1) 当該ボルトをコンクリートで埋め込むこと
- 2) 当該ボルトに使用するナットの部分を溶接すること
- 3) 当該ボルトにナットを2重に使用すること
- 4) 前3号に掲げるもののほか、これらと同等以上の効力を有する戻り止めをすること

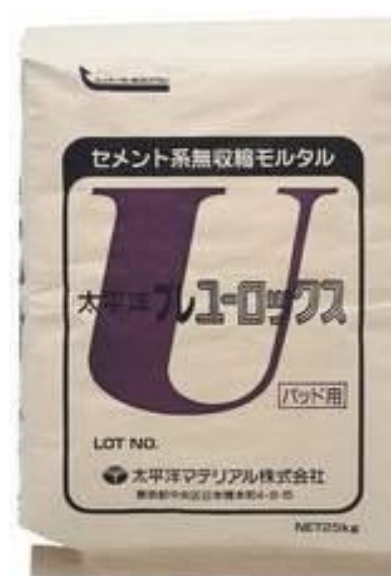
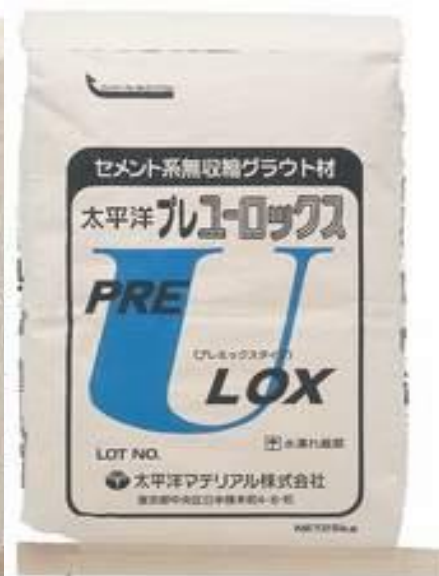
ベースモルタルの充填不良

- ・ベースモルタルを施工したが中心塗り用の無収縮モルタルを使用したため、流動性が不足し十分に充填できていない
- ・中心塗り用の無収縮モルタル材と、後詰め用の無収縮グラウト材があり、用途に応じて適切な材料を使用するように管理する

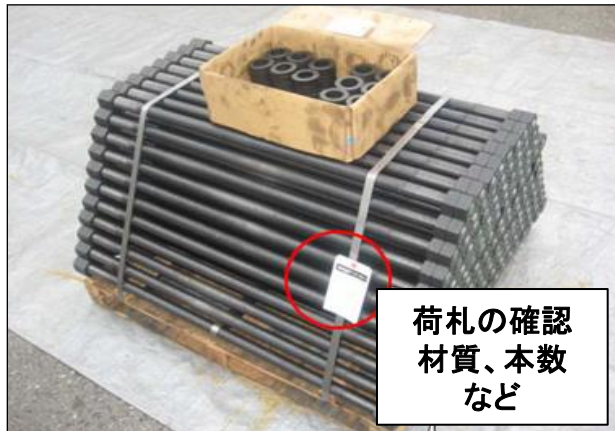
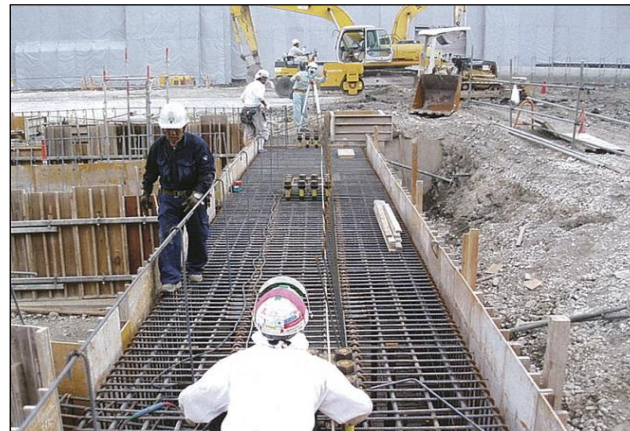
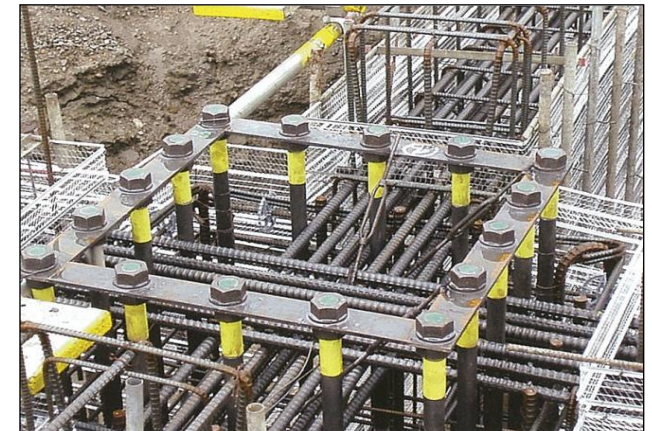
アンカーボルト関連の間違い

1. SS、ABR、ABMなどの材質間違い
2. H形柱など非対称のボルト配置での方向間違い
3. 設置忘れや本数不足

以上のような間違いが生じないように
特にコンクリート打設前にしっかり確認する。

受入時に材質・本数などを確認する

位置、高さ、向き、本数をコンクリート打設前に確認する

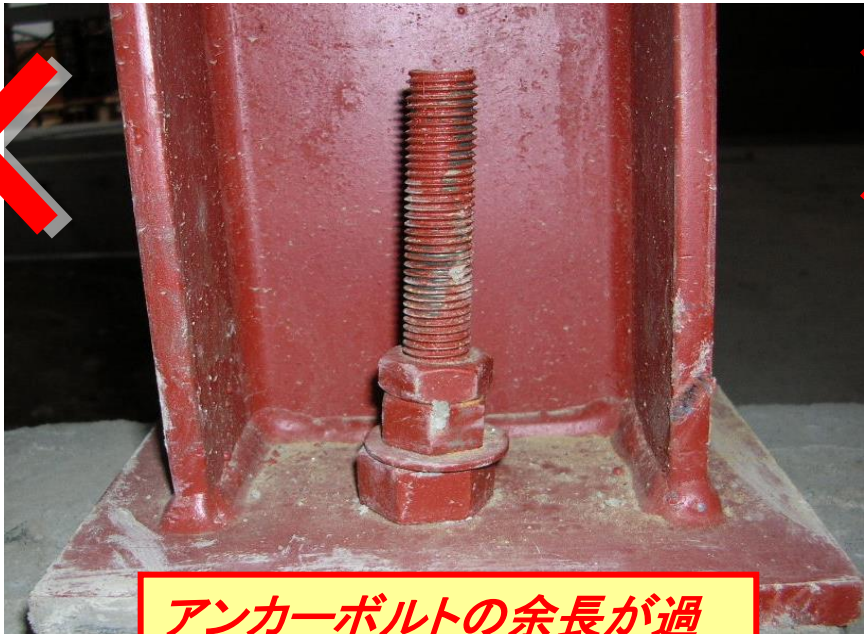
アンカーボルトの過大な余長

アンカーボルトの余長が過大。大きなナットを座金として使用している

アンカーボルトの余長が過大な場合は、コンクリートへの定着長が不足している事が懸念される（沈下対策の嵩上げ用等の特殊な場合を除く）

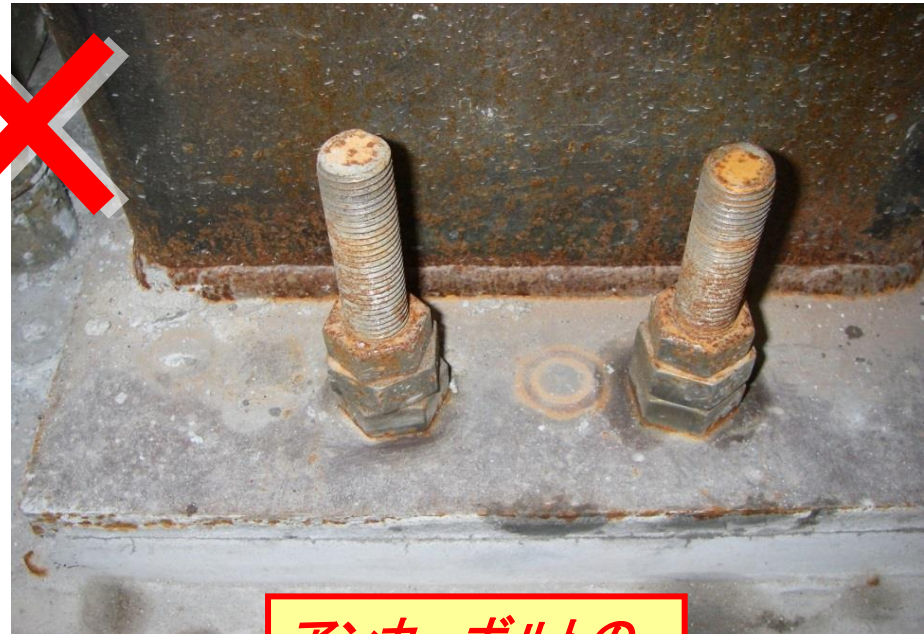
アンカーボルトの余長が過大

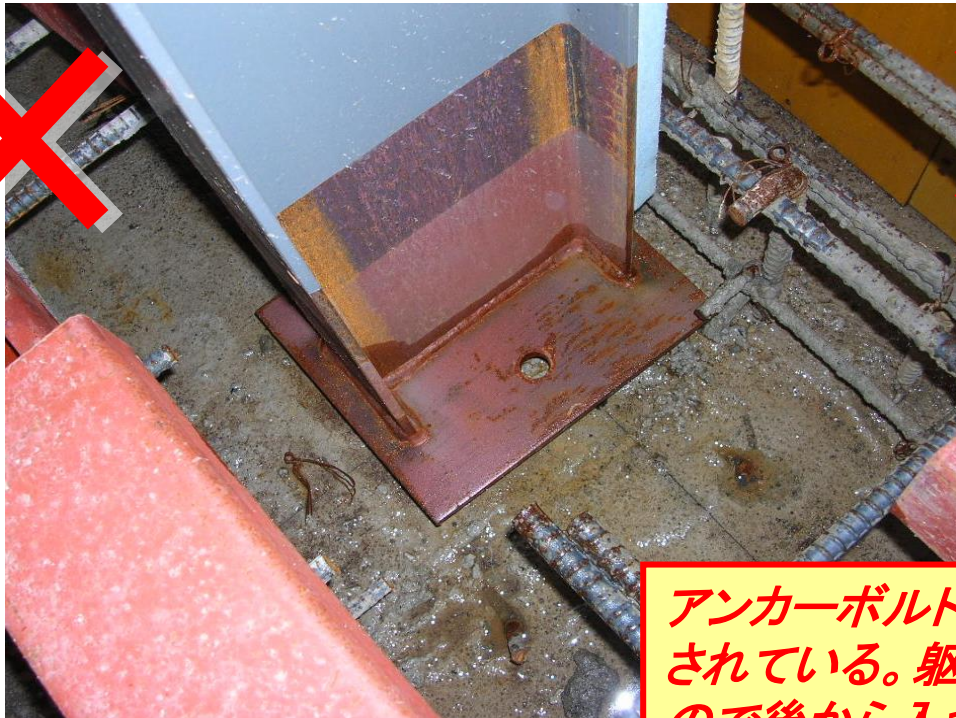
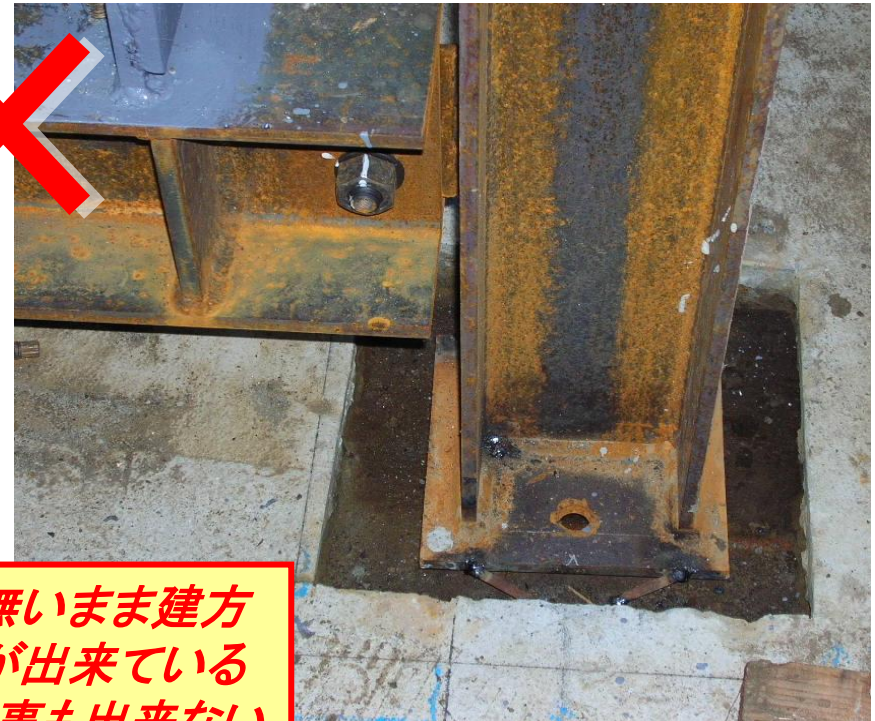
アンカーボルトの忘れ

アンカーボルトが無いまま建方されている。躯体が出来ているので後から入れる事も出来ない

- ・アンカーボルトを後から入れることはできない
- ・建方用アンカーボルトで後施工アンカーが認められたとしても鉄骨が建てられた後では施工が難しい

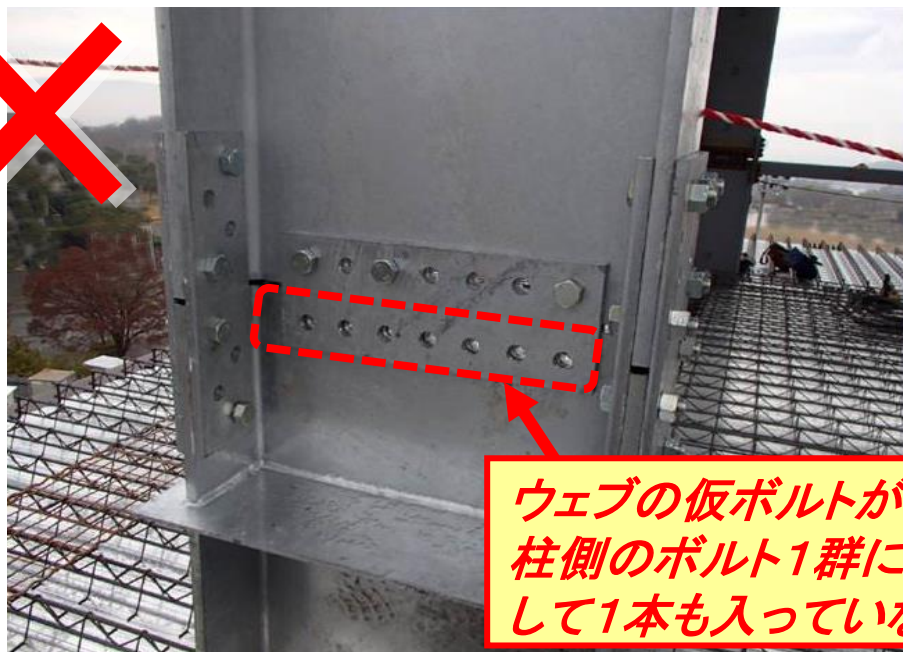
H形鋼柱の継手の仮ボルト本数不足

H形鋼の柱継手では、建方時の仮ボルトがフランジ、ウェブそれぞれの軸力を負担する必要があるため、ボルト1群の範囲は梁の場合とは異なる

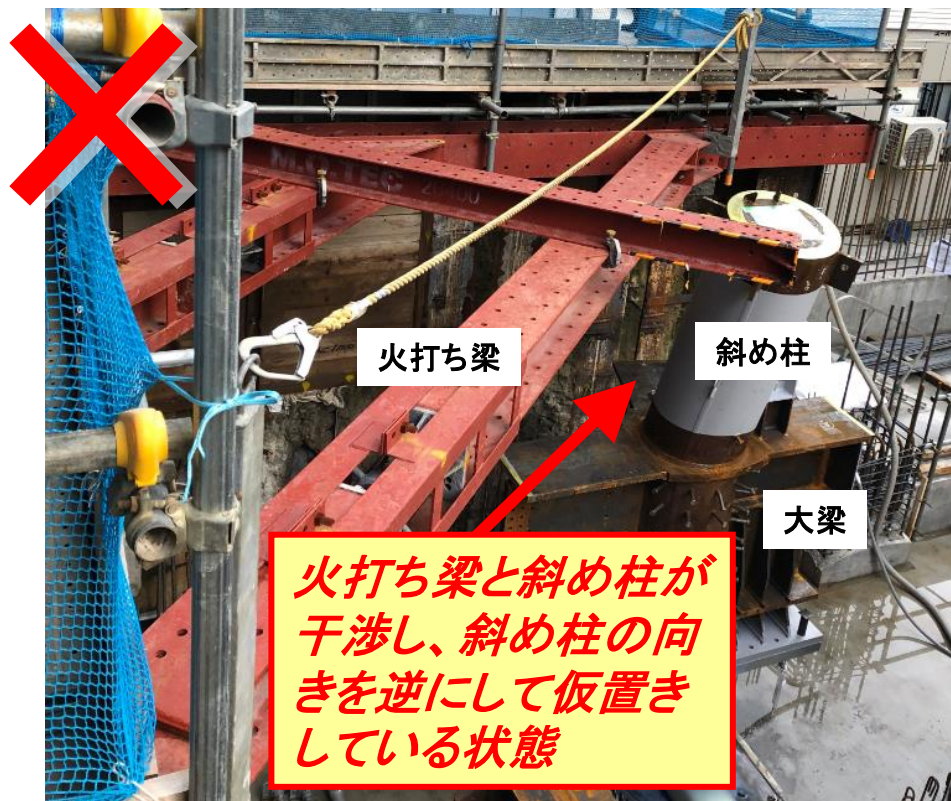
地下鉄骨と山留め架構の干渉確認不足

- ・計画段階において、地下鉄骨(斜め柱)と山留め架構のクリアランスの確認に十分留意する
- ・特に斜め柱の場合は、平面に加えて立面の干渉確認をする。また、工事現場溶接位置と山留めレベルが同じ場合、このようなことが起こるので十分留意する

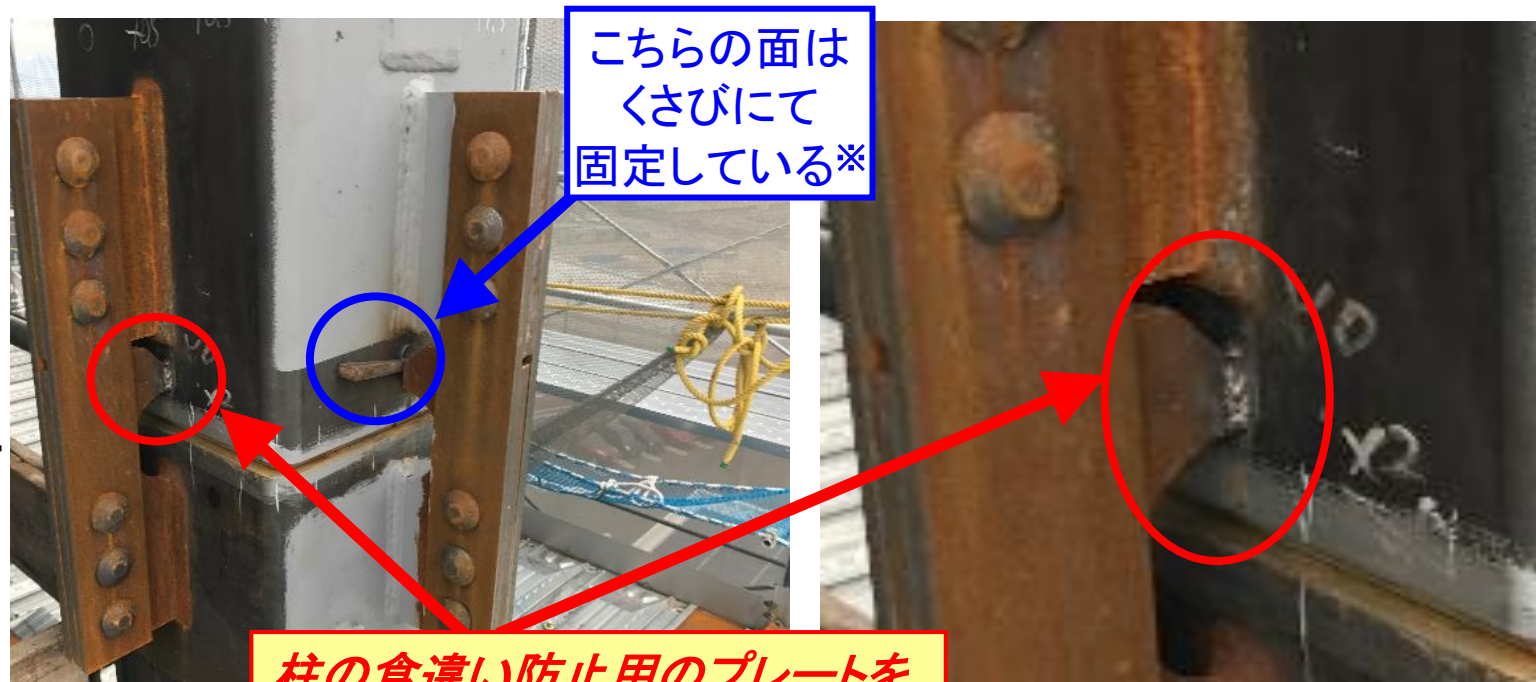
柱食違い防止用のプレートを現場溶接

柱の食違い防止用のプレートを本設柱に現場溶接している。更にショートボードとなっている。

食違い防止用のプレートは仮設材のため、本設柱とは現場溶接をしない。すき間が生じた場合には、くさびにて調節する

※くさびには落下防止用のワイヤは必要

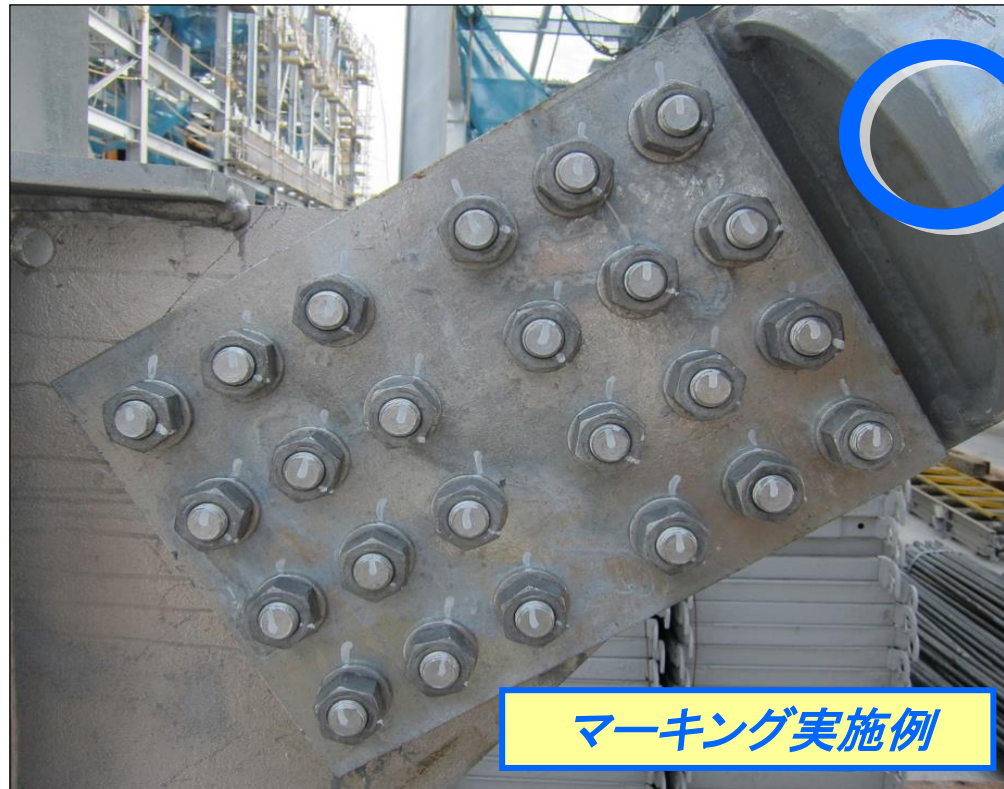
溶融亜鉛めっき高力ボルト のマーキング未実施

- ・ナット回転法では、マーキングが無いと、適正ボルト張力が導入されたか全くわからない
- ・ブレース材は主要構造物ではないと判断し、1次締め⇒マーキング⇒本締めの手順を踏まなくてよいと誤解する場合がある

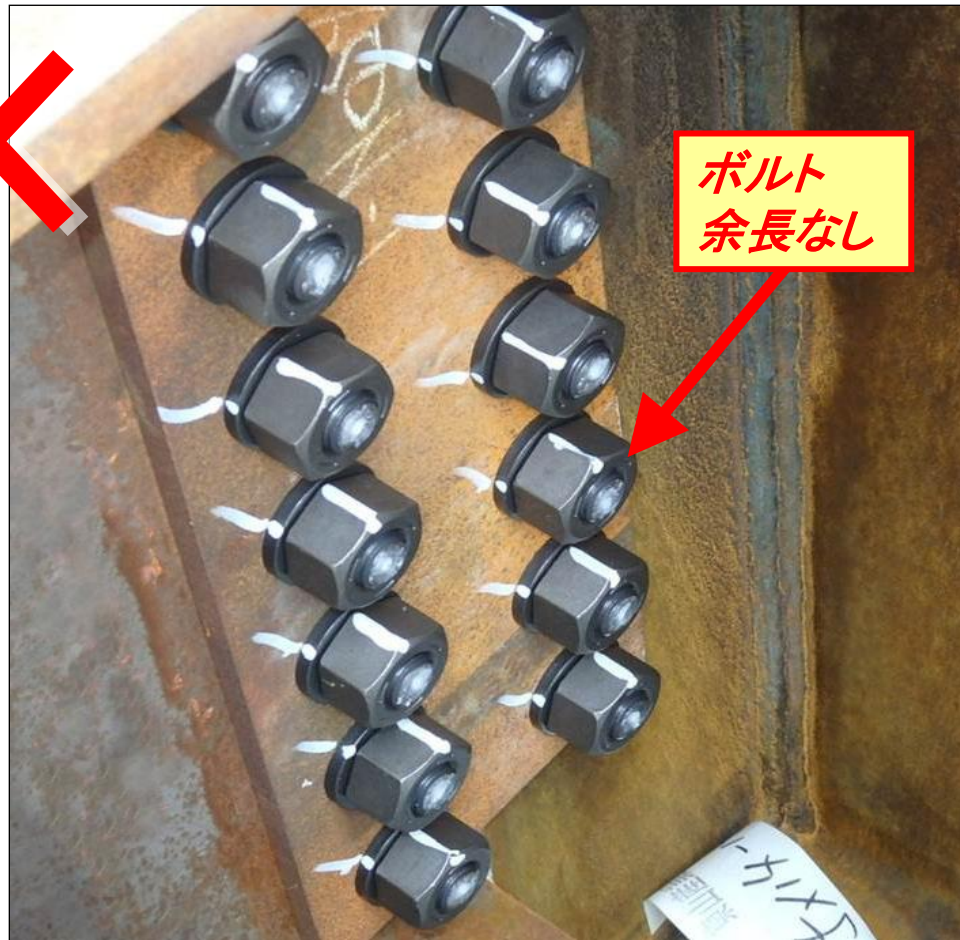
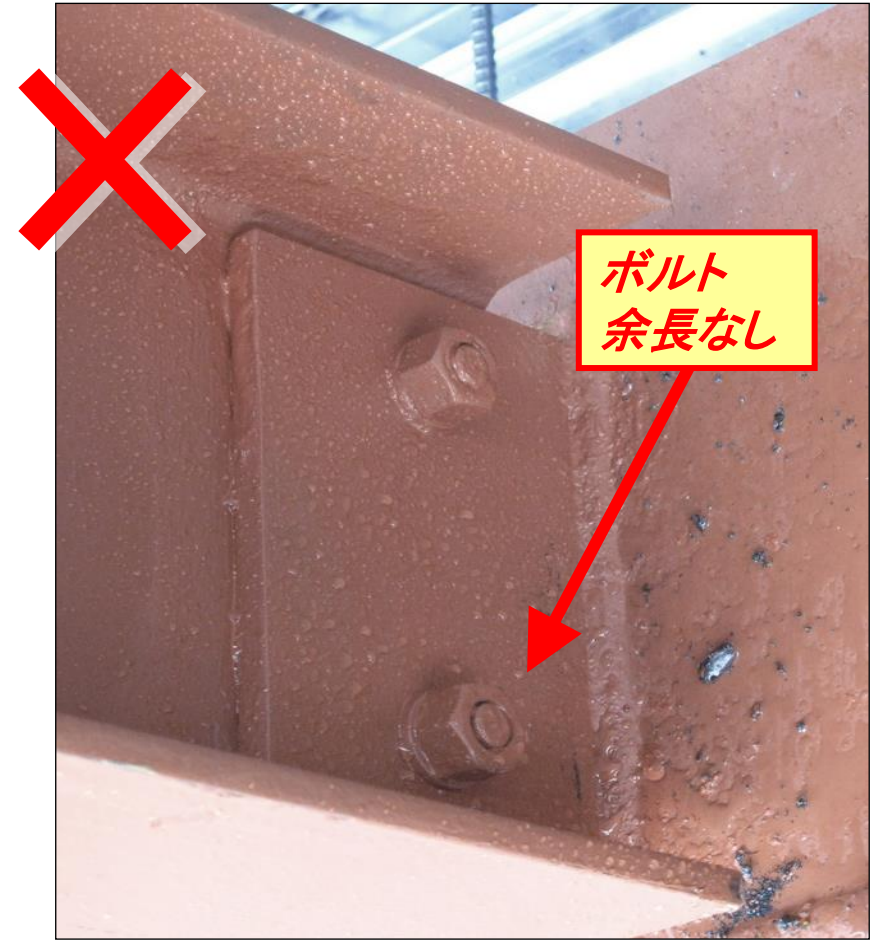
高力ボルトの余長不足

- ・ボルト余長は1山から6山まで
- ・適切な高力ボルトの長さのものを取付けて締付ける

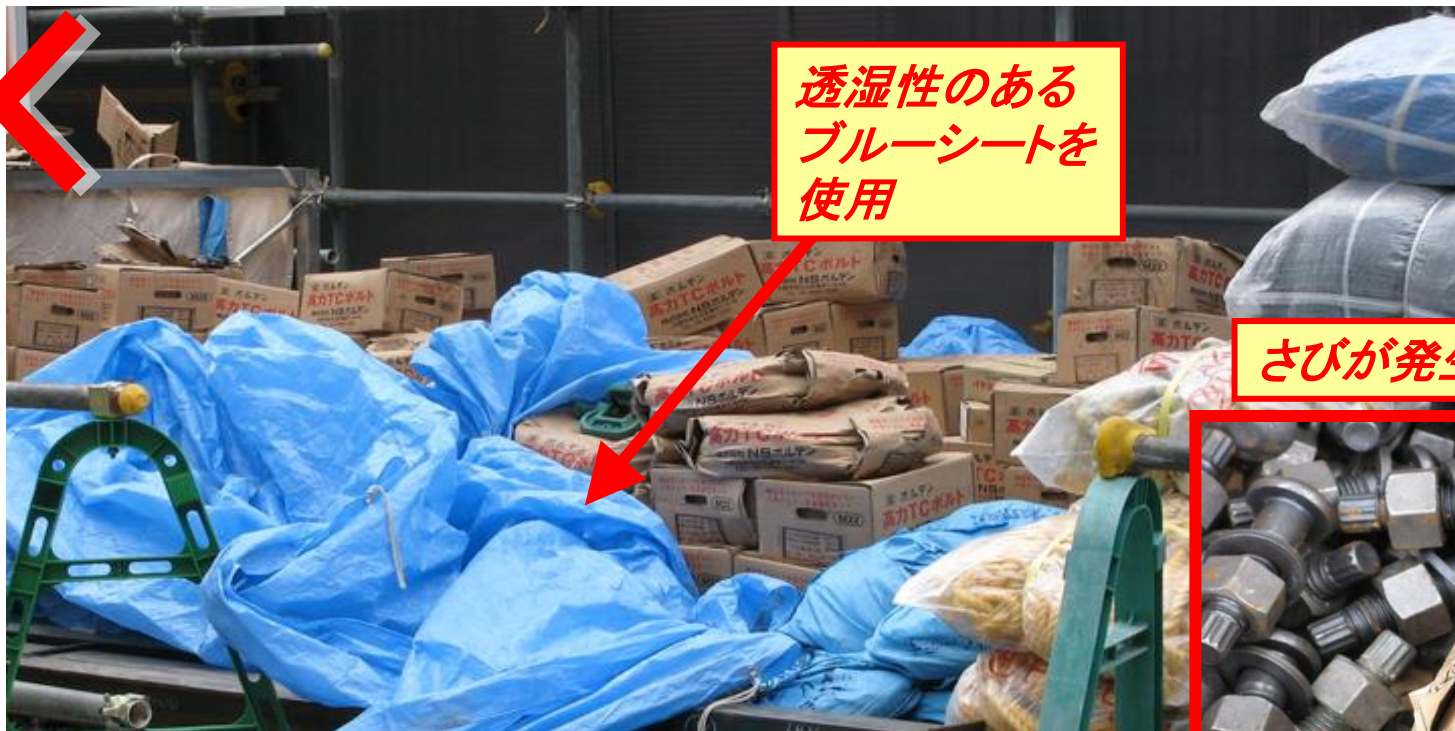
高力ボルトが野ざらし

透湿性のある
ブルーシートを
使用

・原則として、高力ボルトは室内もしくはコンテナ等で保管する

・室内保管ができない場合は、パレットなどを敷いた上に置き、防水性のあるシートで覆う。この場合、長期保管はしない

・透湿性のあるブルーシートは使用しない
