ここに注意！ 鉄骨工事管理のポイント

一般社団法人 日本建設業連合会
建築本部 建築生産委員会 施工部会
鉄骨専門部会

本資料は、鉄骨専門部会の鉄骨構造専門家が収集した検査時の指摘写真を注意点とともに示した事例集である。主にゼネコンの鉄骨工事担当者が鉄骨製作工場における中間検査や受入検査時および工事現場において注視すべきポイントを分かり易く学べることを目指した。1項目につき1ページの構成になっており、社内での講習等にも活用していただきたい。

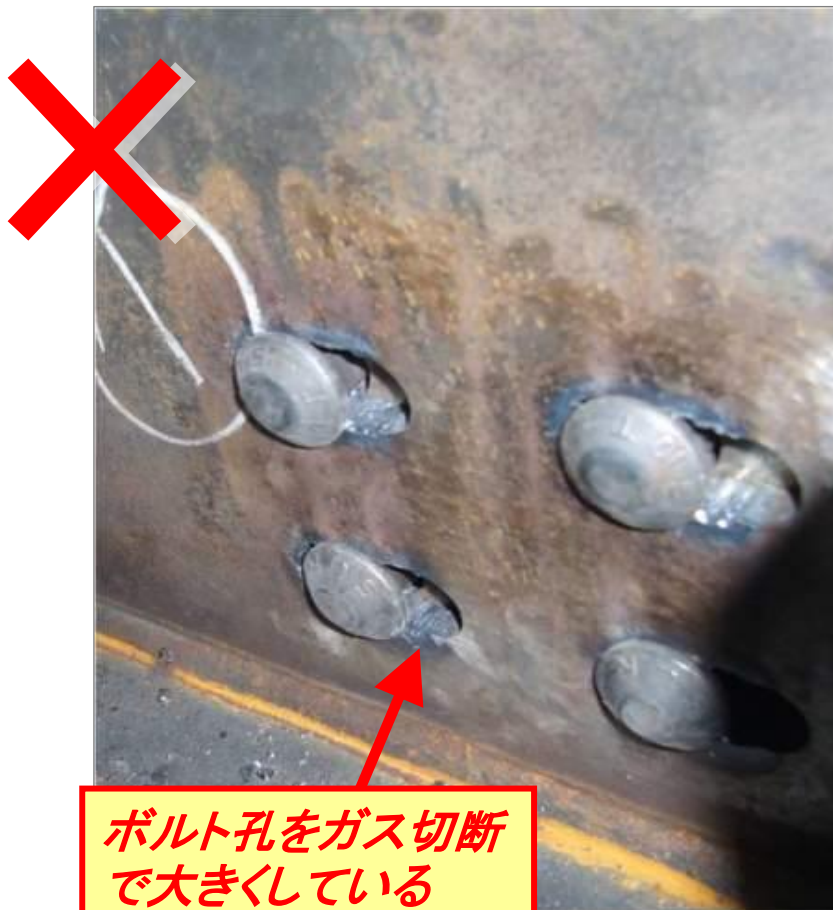
高力ボルト孔をガス切断で大きくしている

ボルト孔をガス切断で大きくしている

工事現場でガス切断により孔を大きくしない

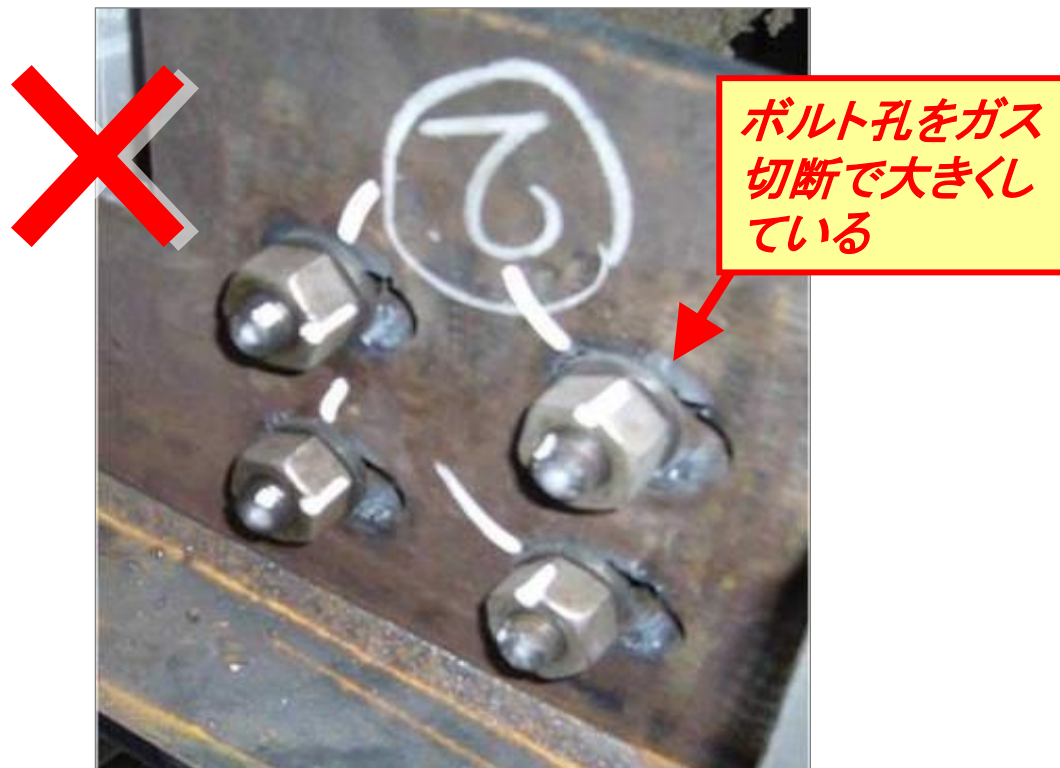
ボルト孔をガス切断で大きくしている

高力ボルト孔は、
M24以下ではボルトの呼び径+2mm、
M27以上ではボルトの呼び径+3mm
と建築基準法で規定されているので、
勝手に大きくしてはならない

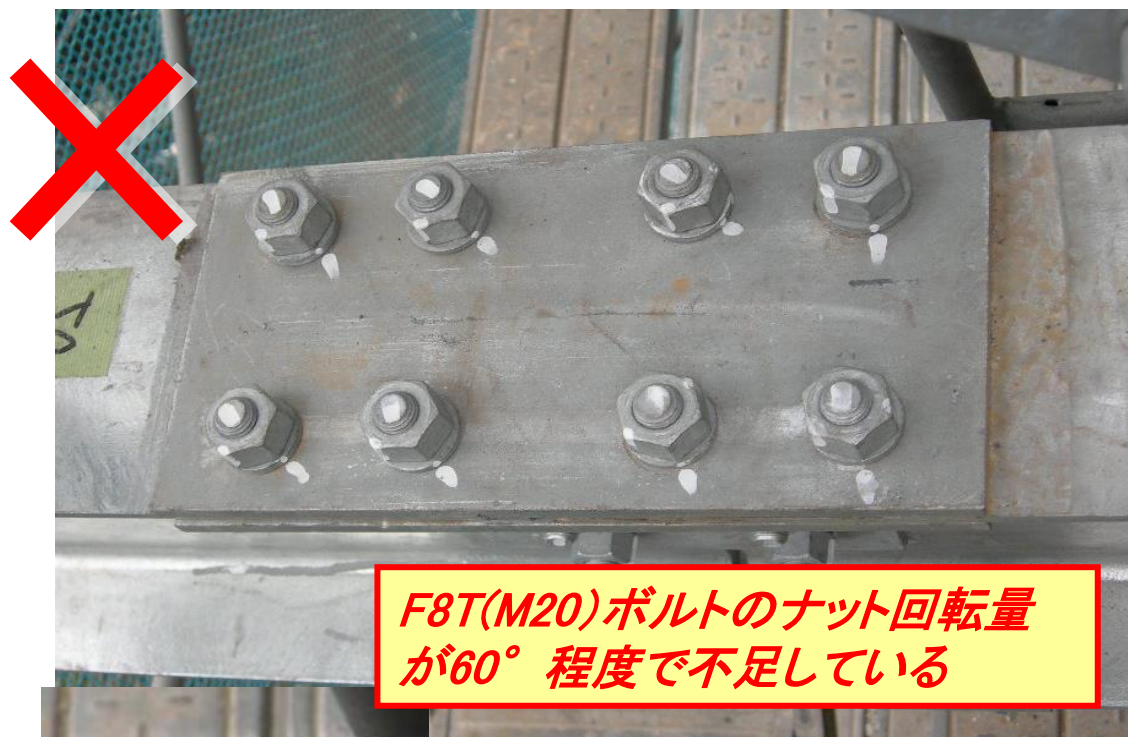
溶融亜鉛めっき高力ボルトのナット回転角不足

F8T(M20)ボルトのナット回転量が60°程度で不足している

溶融亜鉛めっき高力ボルト (F8T)は、ナット回転法で以下の手順で締付けを行う。

- ①1次締め
- ②マーキング
- ③本締め(ナット回転法)
一次締めトルク、本締め時のナット回転量は、下表による

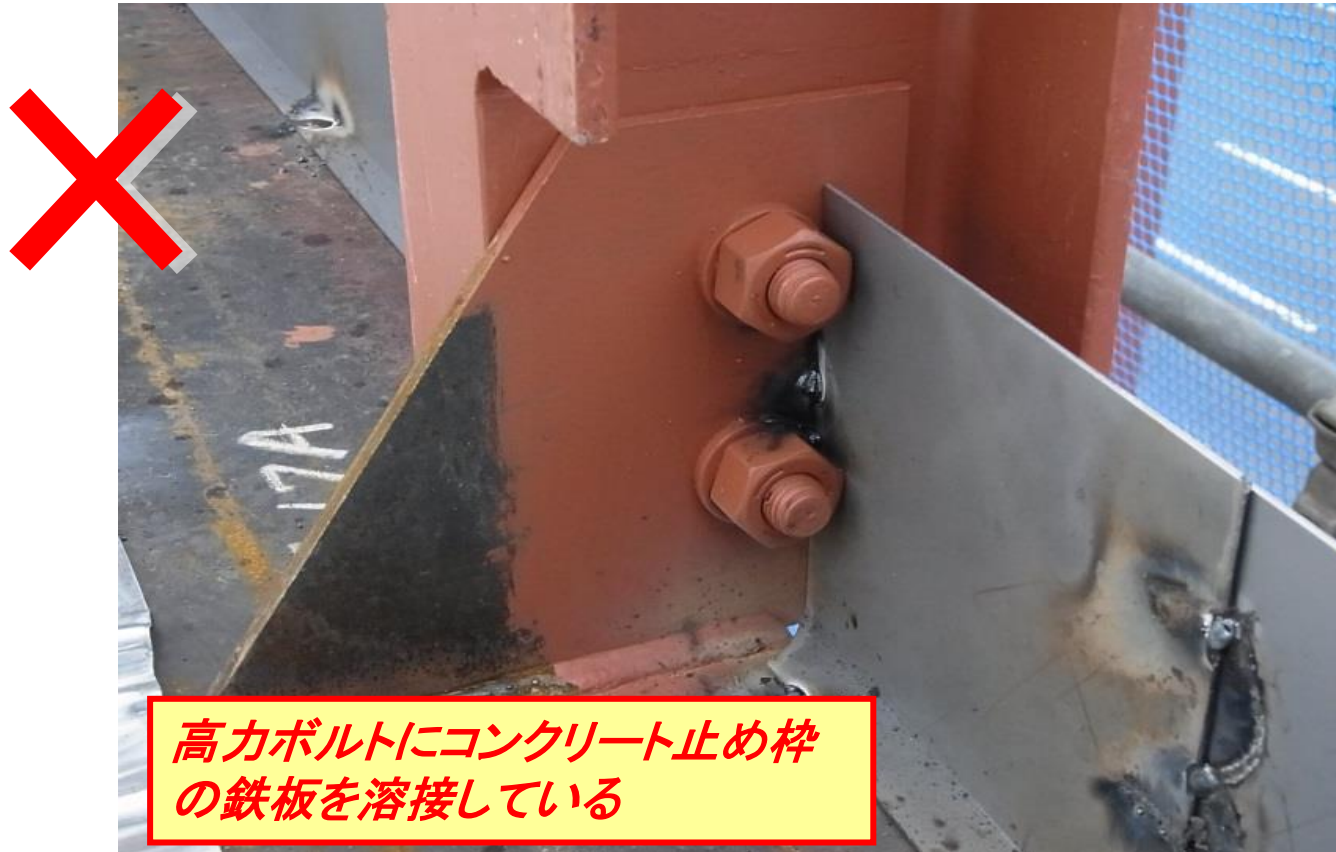
高力ボルトに鉄板溶接

高力ボルトには溶接をしてはならない。熱の影響でボルト張力が低下し、摩擦接合面の耐力が確保できない

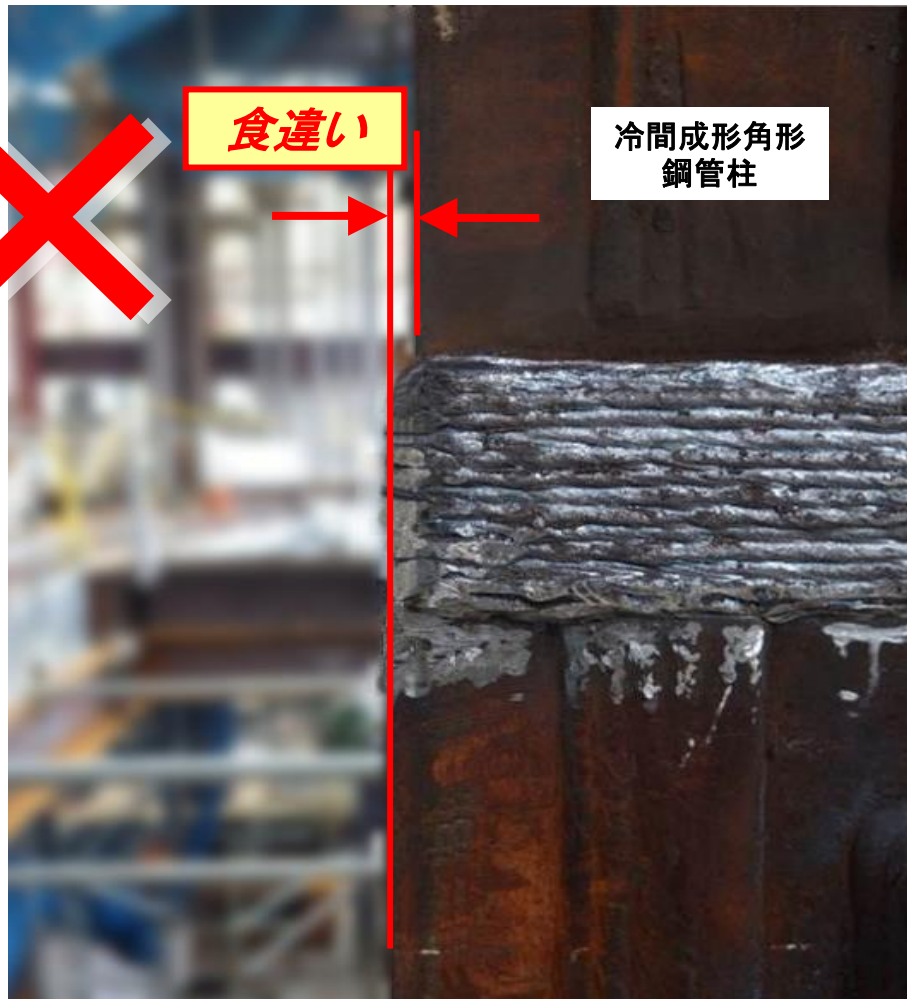
柱の突合せ継手の食違い

突合せ継手の食違い

突合せ継手の食違いは告示1464号で許容値が決められている

- ・建方時に食違いが生じないように(最少となるよう)に対処する
- ・溶接前に食違い量を計測し、対処の方法を決めておく必要がある(※)
- ・溶接後の対処では無駄な時間がかかる

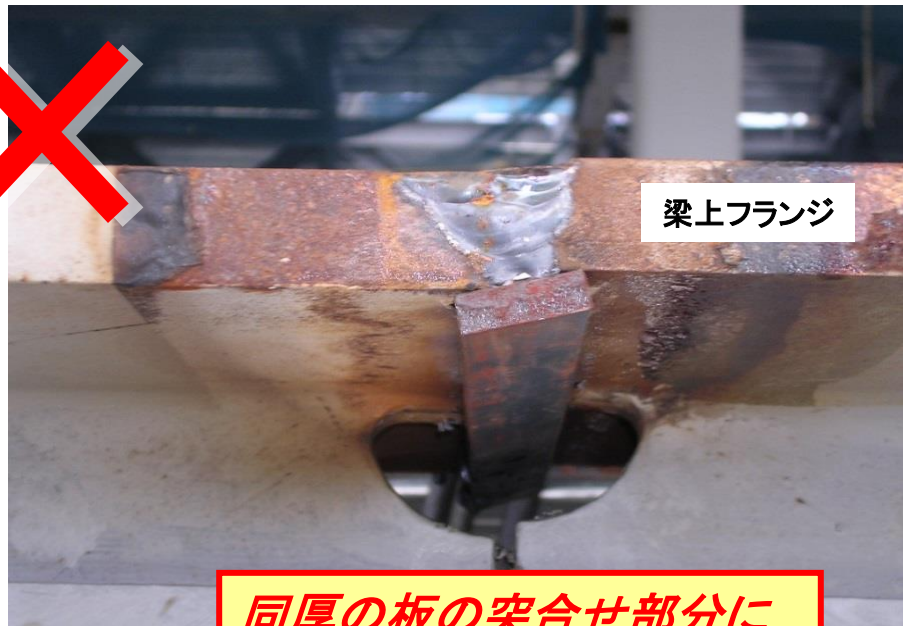
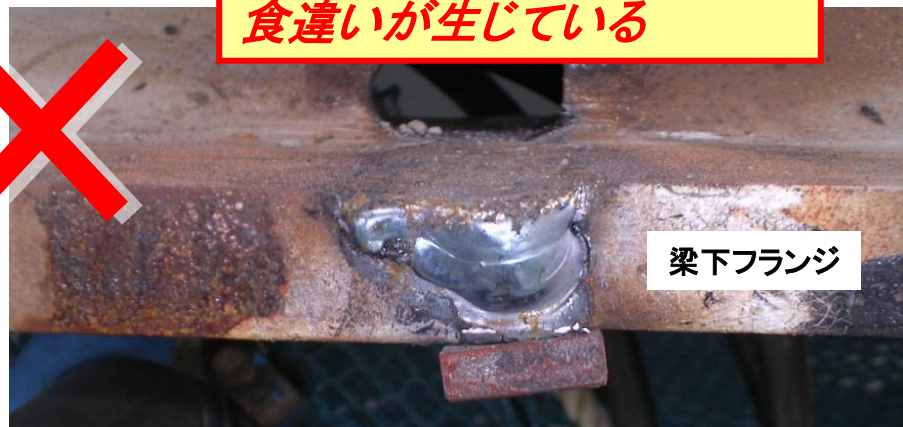
梁の突合せ継手の食違い

同厚の板の突合せ部分に食違いが生じている

突合せ継手の食違いは告示1464号で許容値が決められている

- ・建方時に食違いが生じないように(最小となるよう)に対処する
- ・溶接前に食違い量を計測し、対処の方法を決めておく必要がある^(※)
- ・溶接後の対処では無駄な時間がかかる

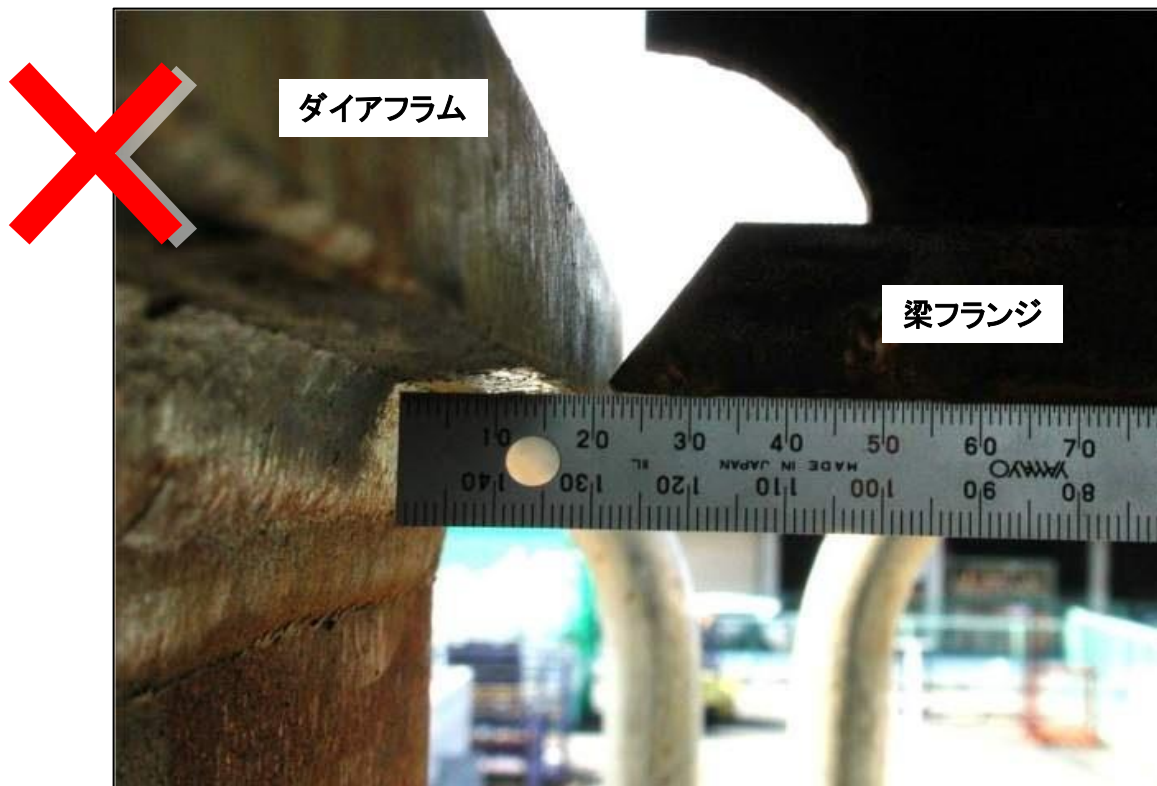
ダイアフラムと梁フランジの食違い

通しダイアフラムと梁フランジの食違い

通しダイアフラムと梁フランジの突合せ継手では梁フランジは通しダイアフラムの厚さ(td)の中で溶接しなければならないと告示1464号では規定している

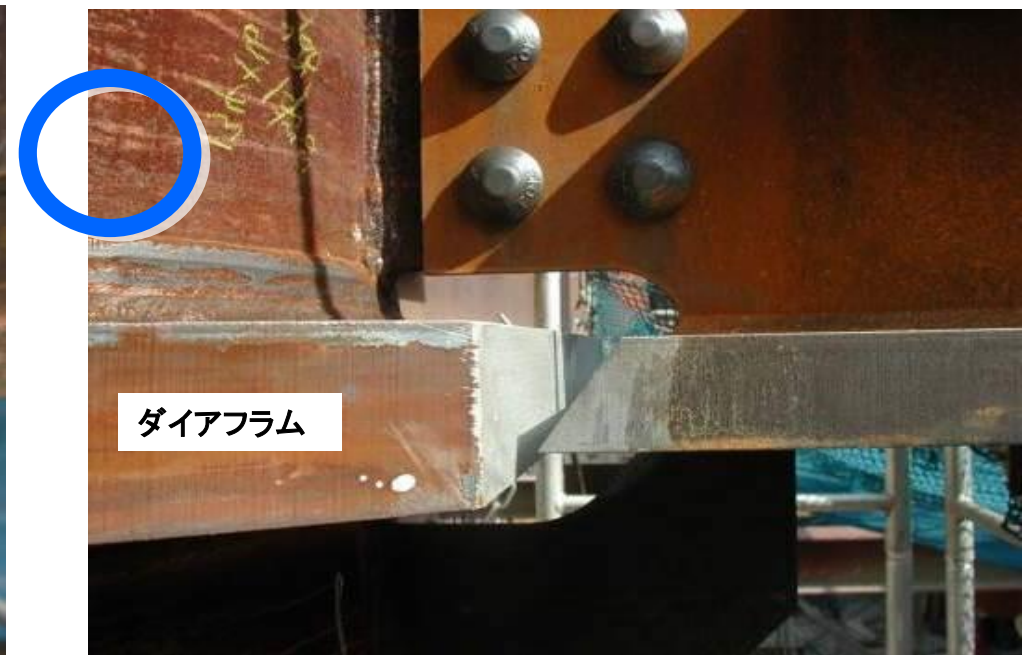
ルート間隔不良

・ガスシールドアーク溶接のルート間隔の限界許容差は、裏当て金の有無、溶接の種類および開先角度によって異なる。(詳しくは、JASS6付則6鉄骨精度検査基準(日本建築学会)を参照)

・ハンチ付きの場合は、開先を機械加工することが困難(手作業)なので、中間検査、受入検査時は重点的に確認し、工事現場溶接の場合は建方後にも精度確認を行う

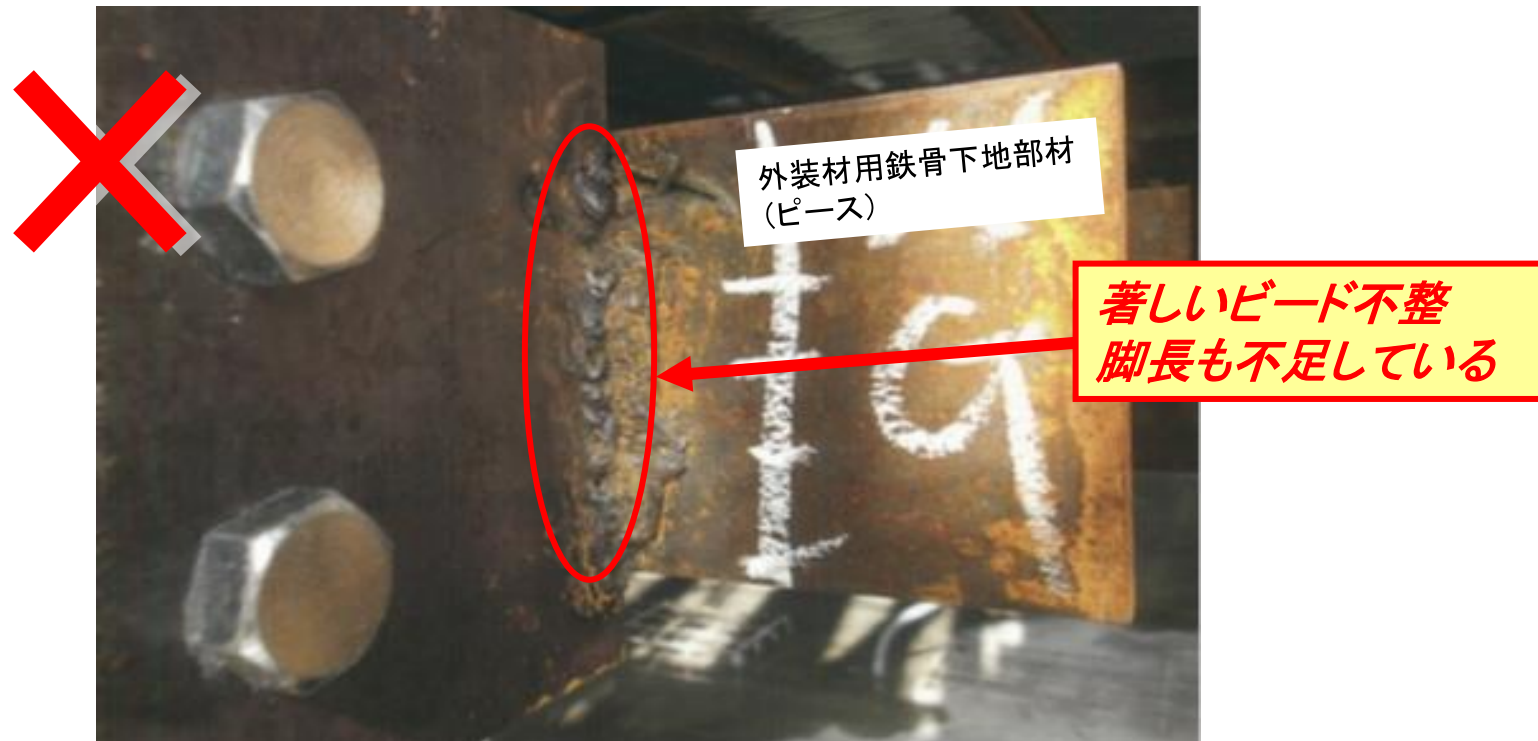
外装材用鉄骨下地部材の工事現場溶接 取付け時の著しいビード不整

品質が確保できる取付け計画をする

- ① 工場でピースを取付ける（最善）
- ② 工場で捨てプレートを取付け、工事現場でピース取り付ける
- ③ 工事現場で直接ピースを溶接にて取付けることは避ける

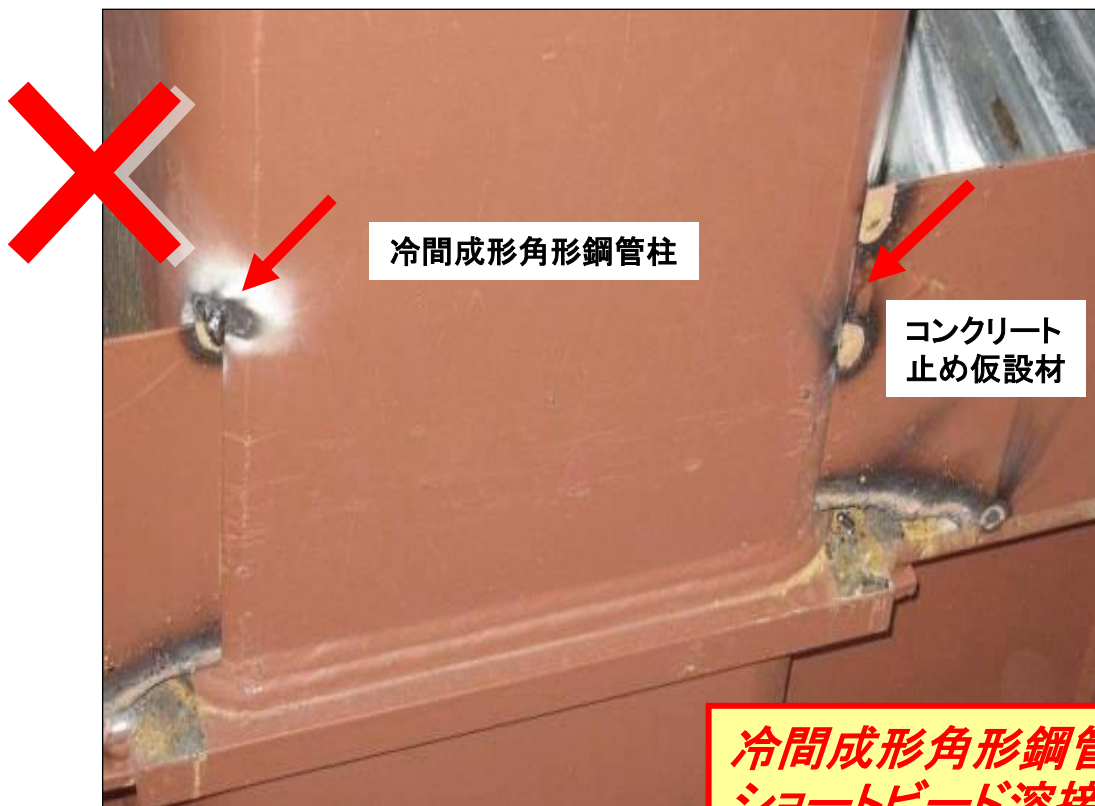
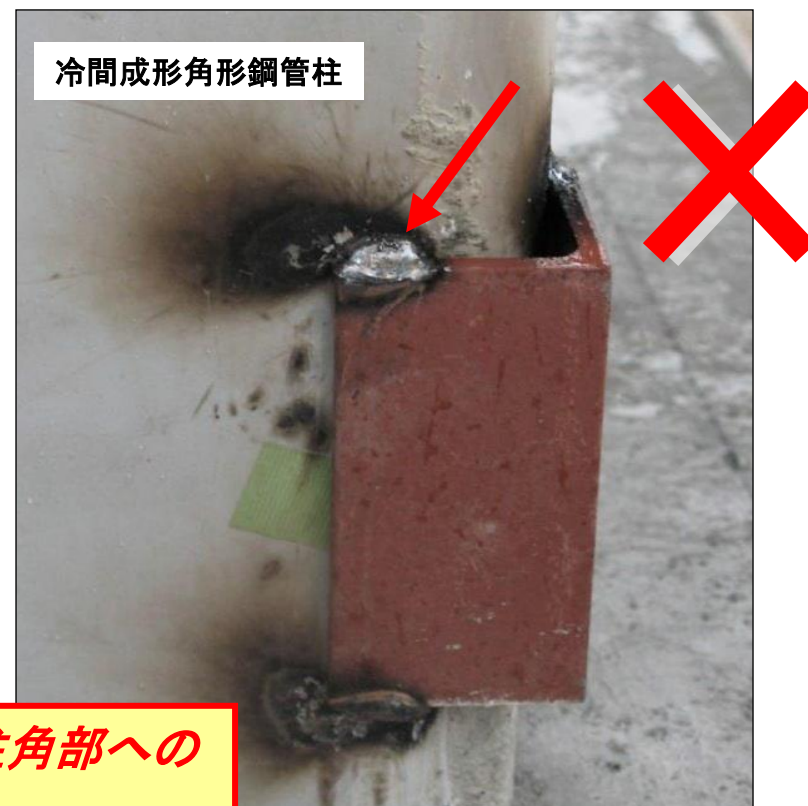
冷間成形角形鋼管柱の角部への工事現場溶接

冷間成形角形鋼管柱角部への
ショートビード溶接

- ・仮設材等を直接、冷間成形角形鋼管柱の角部に溶接してはならない
- ・工場で角部を避けて捨てプレートを取付け、捨てプレートに仮設材等を工事現場溶接するか、位置をずらして平部に取付ける等の配慮必要

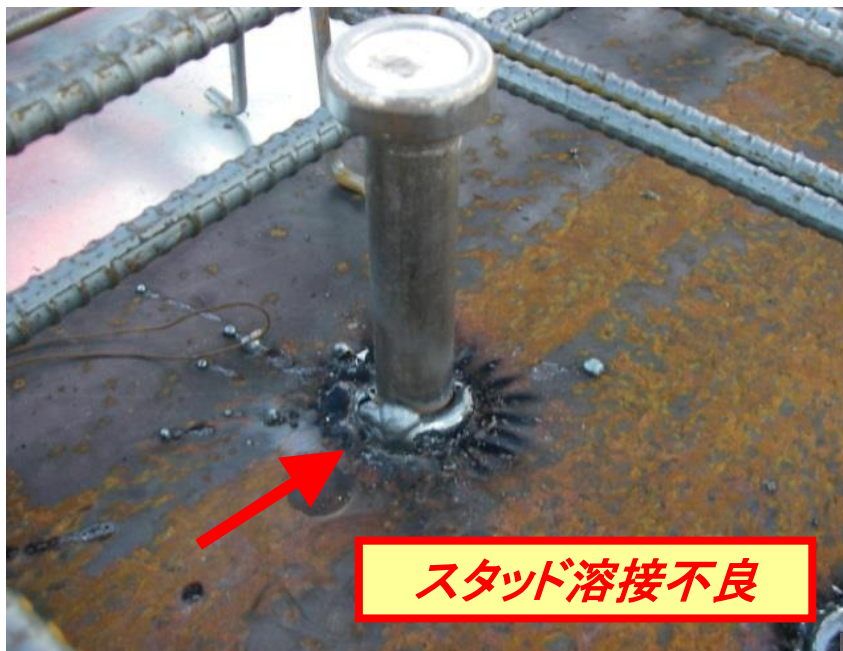
頭付きスタッドの打撃曲げ検査不合格

- ・スタッド溶接のカラー(余盛)が軸全周に渡っていないものを選んで検査する
- ・特にデッキを貫通して取付けられた小梁上等のスタッドは検査する

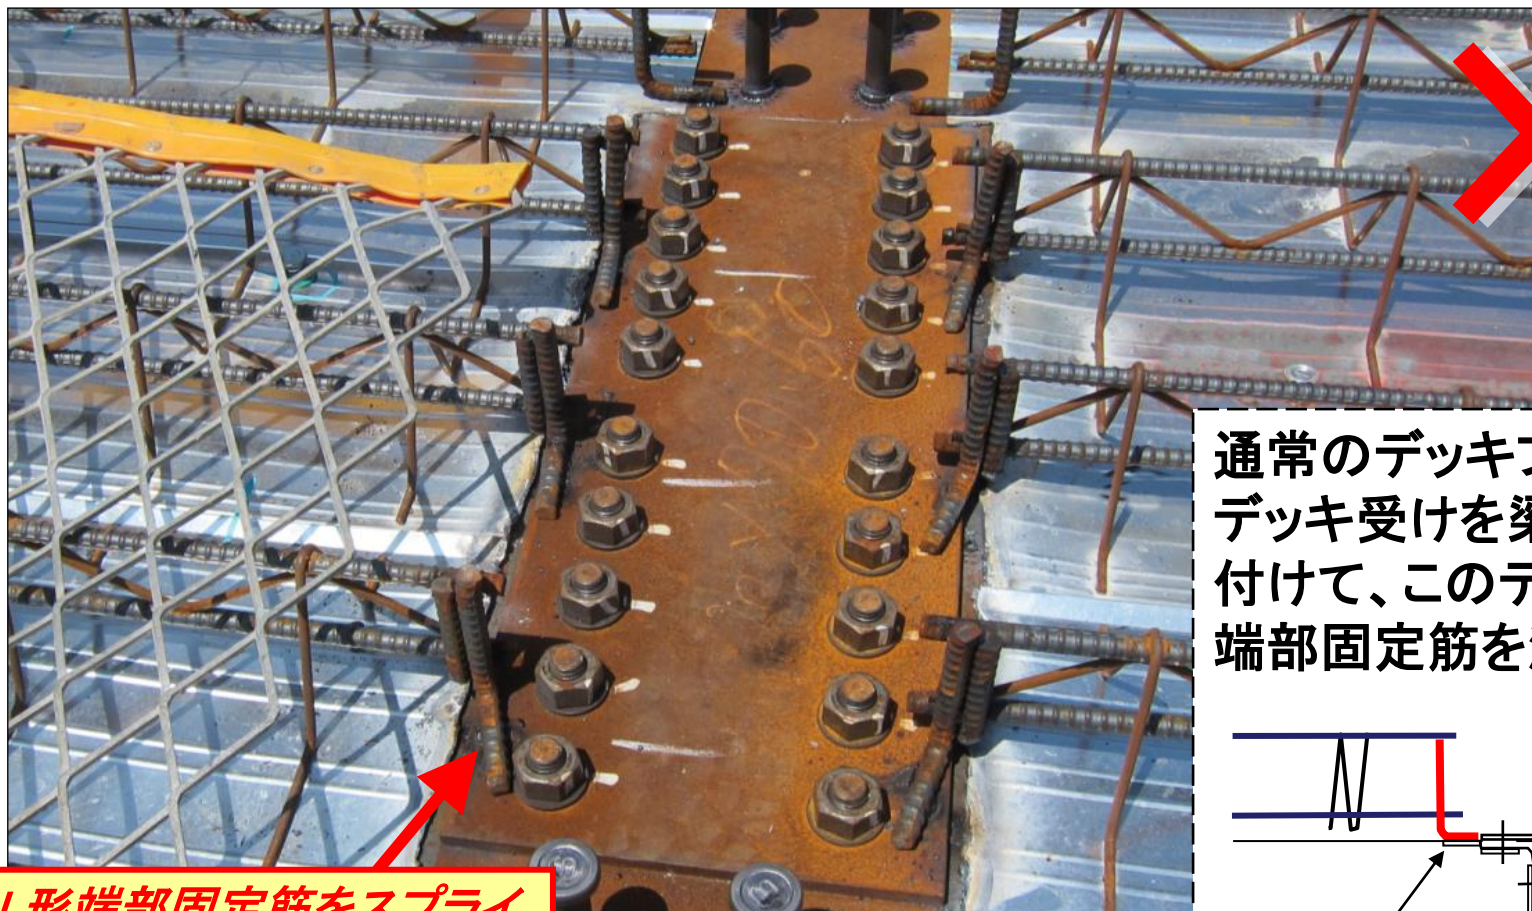
鉄筋付きデッキプレートを スプライスプレートに固定

L形端部固定筋をスプライスプレート上に溶接

通常のデッキプレートと同様にデッキ受けを梁フランジ横に取り付けて、このデッキ受けにL形端部固定筋を溶接する

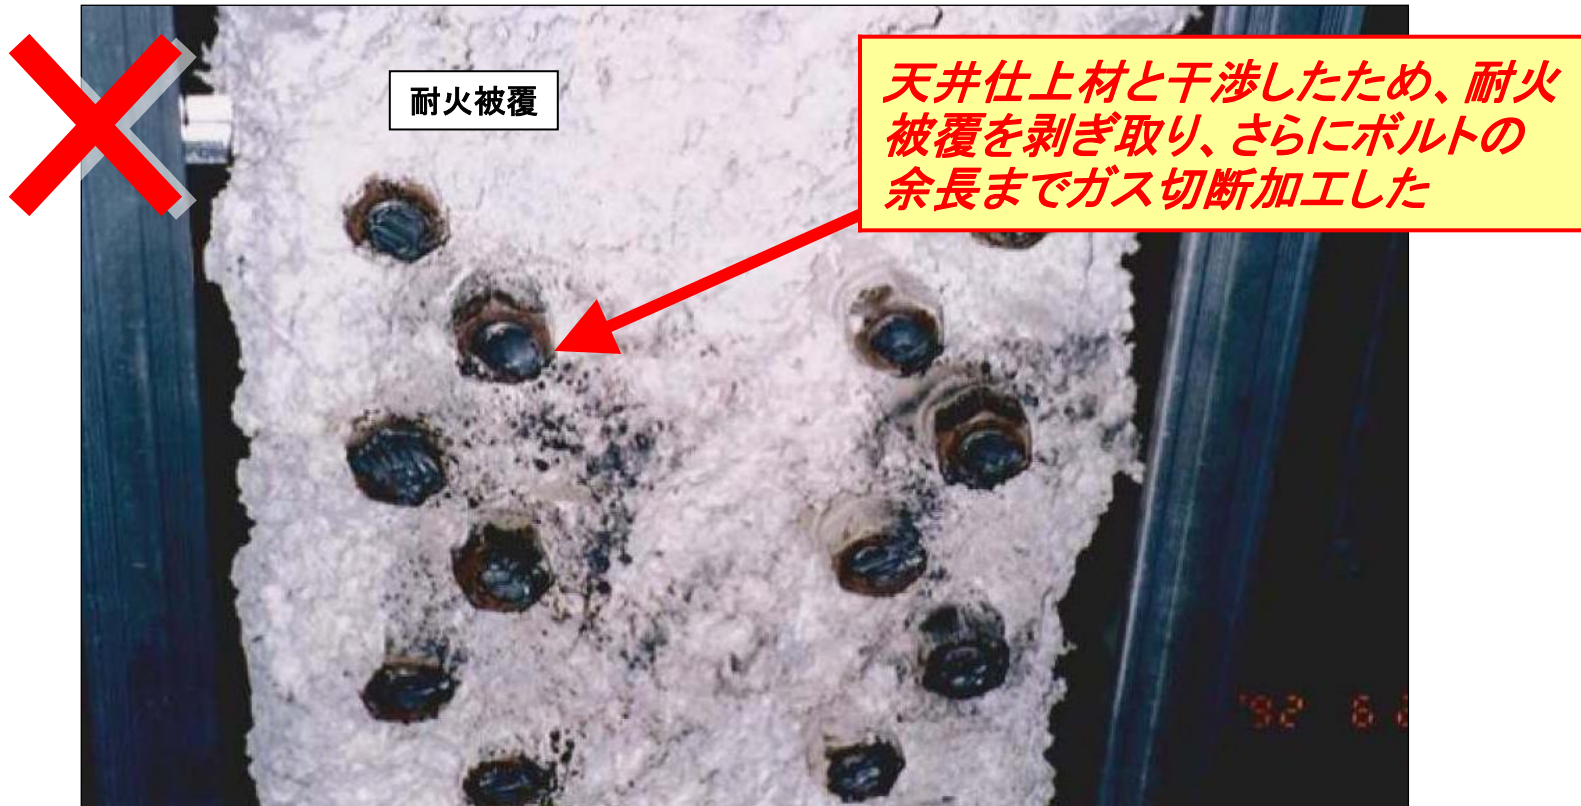
天井仕上材と梁接合部ボルトが干渉

- ・梁継手のボルト接合部は、天井内有効高さが小さくなるので、天井仕上材と干渉しやすい
- ・事前に配置を調整するか、天井のレベル調整や建具高さを小さくすることを検討する

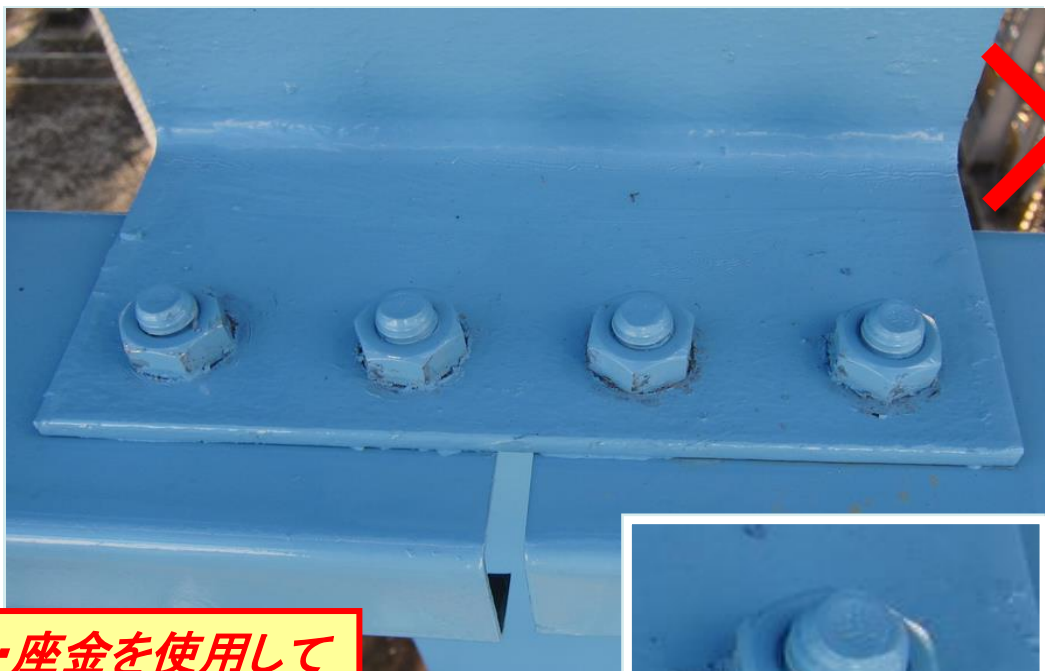
ボルトの締付けに座金使用せず

- ・座金を使用していない
- ・塗装後に締付け調整している

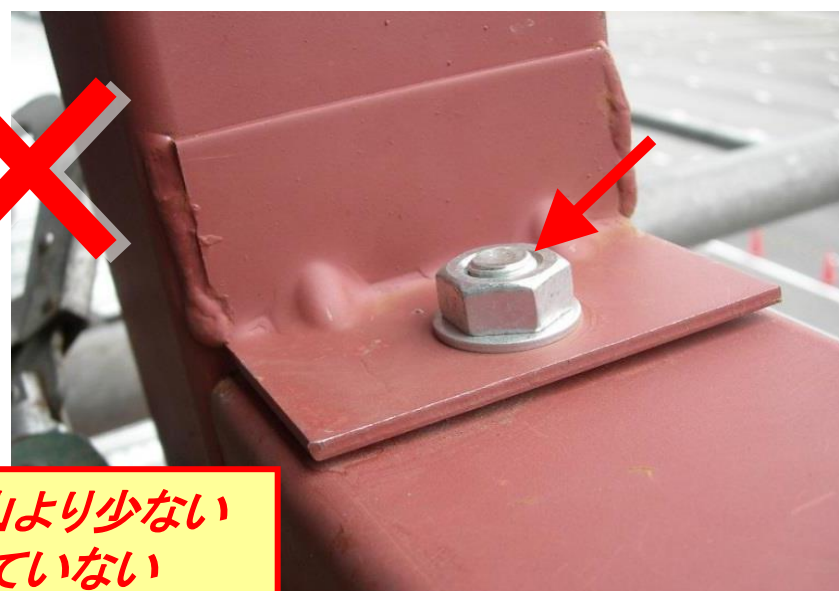
ボルトの余長不足

- ・ボルトの余長が3山より少ない
- ・ばね座金を使用していない

- ・ボルトの余長は、3山以上とする
- ・公共建築工事標準仕様書では、「有効な戻り止めを行う」とされており、戻り止めとしてばね座金が採用される場合が多い

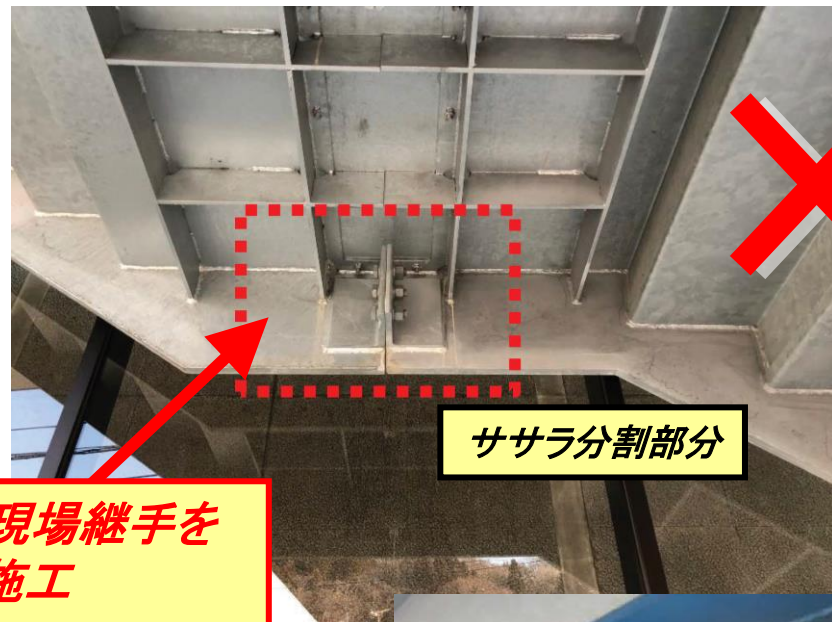
施工者判断にて許可なくササラに継手を設置

元々は継手がなかった箇所に工事現場継手を
設け監理者と納まりを協議せずに施工

- 鉄骨ササラに溶接されたアングル材を通して高力ボルト3本でササラ同士を接続する納まりに変更した(反対側も同様)
⇒この例では検討の結果、継手部の強度が足りないため、ササラ内側にFB-19×50を隅肉溶接して補強を行った
- 納まりを変更する場合は、監理者と必ず協議を行い、了承を得た上で変更する
